KIRKE VED NYBORG STRAFFEFÆNGSEL

(†)KIRKE 3

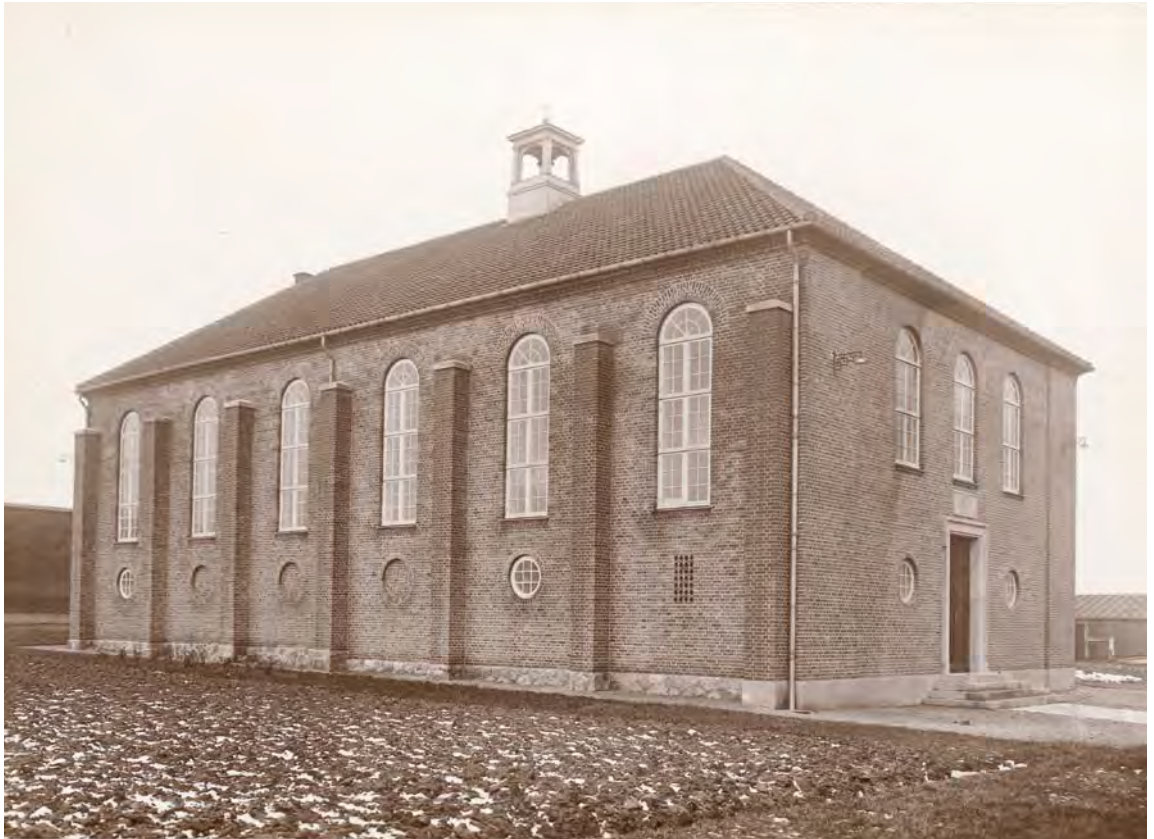
Fig. 16. (†)Kirke 3 set fra sydøst. Foto formentlig kort efter 1923. I Nyborg Statsfængsel. – (†)Church 3 seen from the south east, probably shortly after 1923.

BYGNING. En ny fritliggende kirkebygning (fig. 2 og 14-16), tegnet af arkitekt K. Varming, blev taget i brug 1923. Kirken blev indviet 2. dec. d.å. af biskoppen over Fyens Stift, A. J. Rud.³⁰ Den ligger inden for muren, vest for sydfløjens sydende og vinkelret på denne.

Bygningen er øst-vestvendt med tresidet kor i vest. Den er opført af røde, håndstrøgne sten over en sokkel af kløvet granit, under østgavlen dog kvadre. Det afvalmede tag er tækket med røde vingetegl og bar tidligere en zinkklædt \dagger tagrytter, hvori kirkens klokke hang. På langsiderne er bygningens fagdeling markeret af støttepiller, der afsluttes ca. 1 m under gesimsen.

Døre og vinduer. Hovedadgangen midt i østgavlen er en vandret overdækket portal med karmsten. Umiddelbart over denne var indsat et rekt-

angulært \dagger stenrelief med Kristusmonogram flankeret af alfa og omega, alt indfattet i et cirkelslag. Desuden var der to døre i korpolygonen. Kirkens vinduer er relativt slanke og rundbuede med halvandenstensstik og med karme og sprossede rammer af træ. Der er seks store i hver langmur og tre lavere i hhv. korpolygonen og østgavlen. Under vinduerne i hver langside var i vestligste og næstøstligste fag et cirkelvindue, førstnævnte nu til muret; i de mellemliggende tre fag på tilsvarende vis cirkelblændinger med mønstermuret bund. I øst er adgangen flankeret af to lignende vinduer.

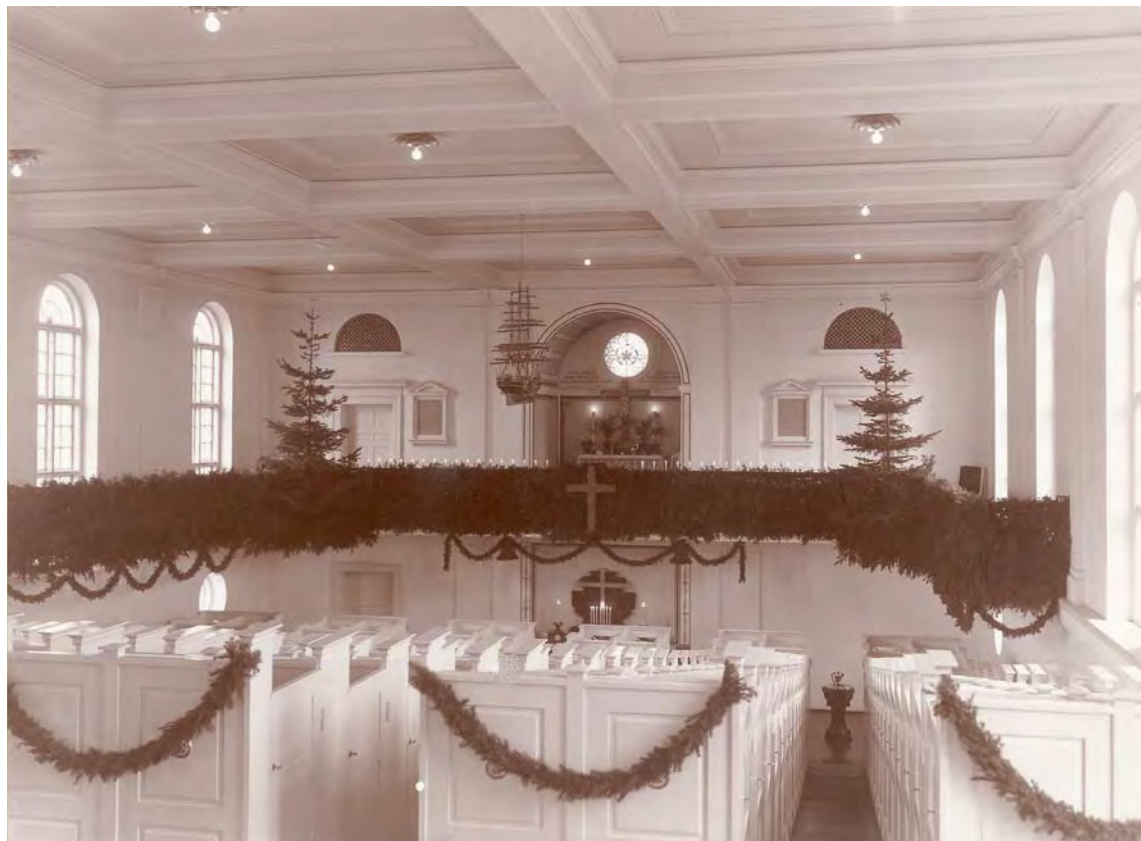
Fig. 17. (†)Kirke 3. Indre set mod vest. Foto o. 1923. I Nyborg Statsfængsel. – (†)Church 3. Interior looking west, c. 1923.

Indre. Den polygonale afslutning af kirken mod vest afspejles ikke i det indre, hvor korvæggen havde en opbygning svarende til de ældre \dagger kirker 1 og 2 (s.d.). Den var etagedelt med et pulpitur, der tillige forløb langs de to vestligste fag af langsiderne (fig. 17). Forneden var alterets placering blot markeret ved to par pilastre, mens der foroven

†*Vægmalerier* (jf. fig. 17-18). Under pulpituret var altervæggen kantet med sort; langs de lodrette sider var ornamentbånd med stiliserede liljer. Den øvre alterniches bagvæg prydedes af to skriftsteder (1 Joh. 1,7 og Ap.g. 2,21) (jf. fig. 17).

†*Prædikestole*. 1) Den første prædikestol markerede sig blot som et lille, retkantet fremspring i vestpulpituret (jf. fig. 17-18). 2) (Jf. fig. 20), en ganske enkel kurv i seks fag, prydet med et kors og med en læsepult foroven, opsat ved nyindret-

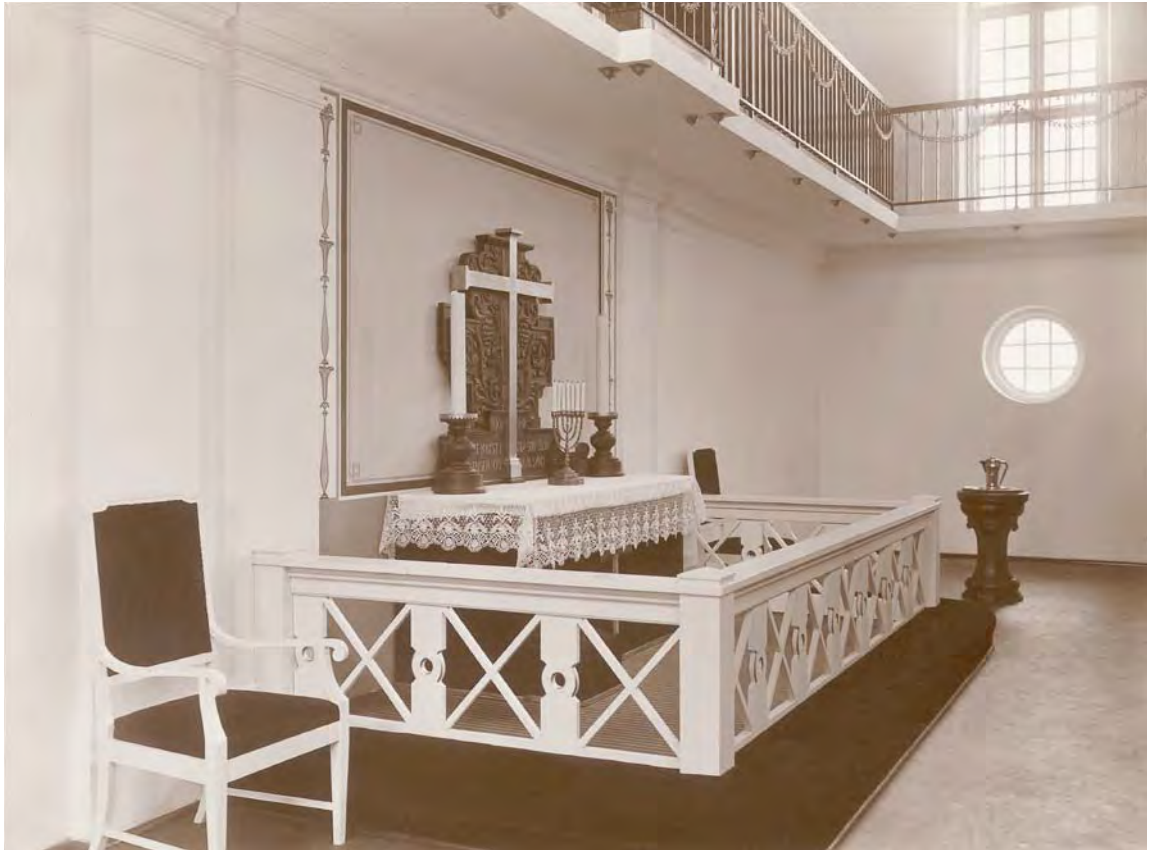
Fig. 18. †Kirke 3. Koret set mod nordvest. Foto o. 1923. I Nyborg Statsfængsel. – †Church 3. Chancel looking north west, c. 1923.

†*Alterborde*, antagelig overført fra †kirke 1-2, hhv. opstillet under vestpulpituret og i alternichen på samme pulpitur (jf. fig. 15). Førstnævnte var dækket med et mørkt †*alterklæde* med et kors på forsiden samt en hvid †*alterdug* med kniplinger (jf. fig. 18); sidstnævnte havde antagelig tilsvarende dække.

†*Syvstage* (jf. fig. 18), o. 1923, af messing; en såkaldt Titusstage. Ligeledes anvendt i det katolske kapel (jf. ndf.) samt i (†)kirke 4.

†*Altersranken* (jf. fig. 18), o. 1923, der heggede alteret på tre sider, bestod af udsavede balustre med cirkulære gennembrydninger hvorimellem kryds under en profileret overligger. Ved hjørnerne var retkantede mæglere. Skranken var hvidmalet, †*knæfaldet* betrukket med mørkt stof.

†*Præstestole* (jf. fig. 18), o. 1923. To armstole, hvidmalede med mørkt betræk på ryg og sæde, opstillet på hver side af alteret.

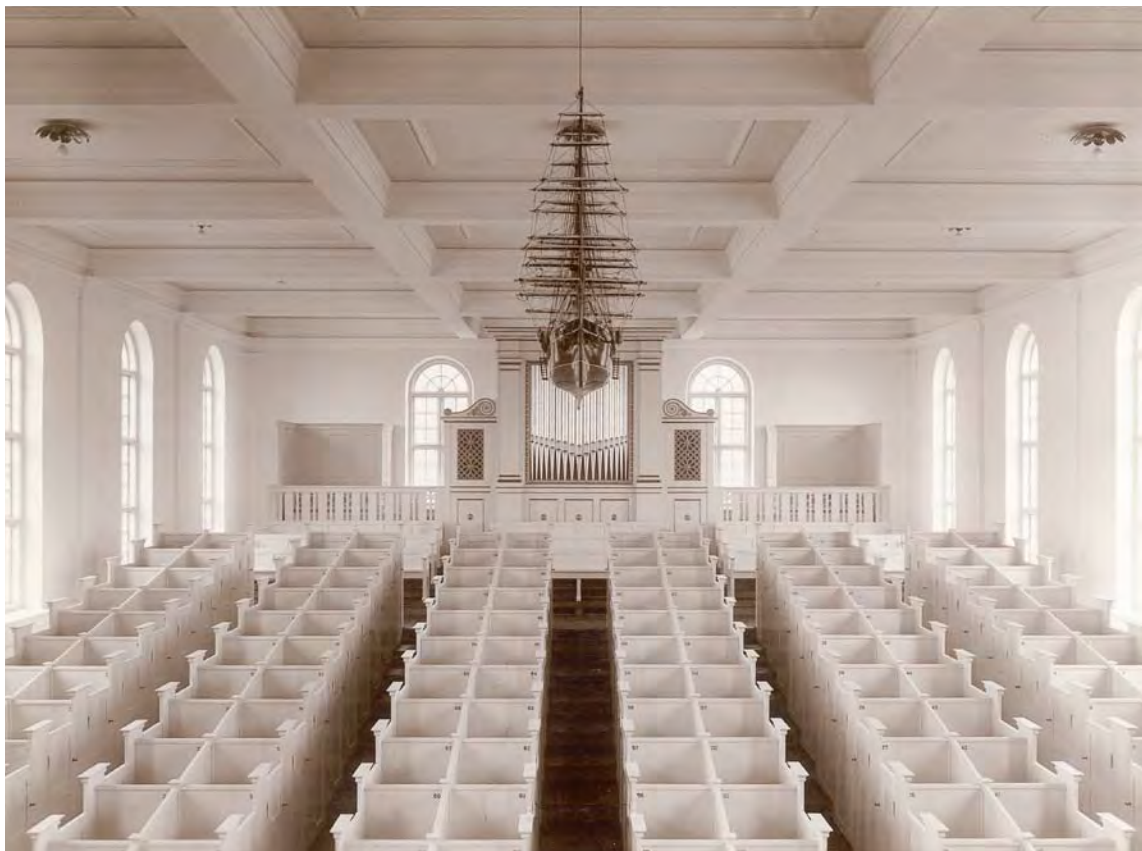
Fig. 19. (†)Kirke 3. Indre set mod øst. Foto o. 1923. I Nyborg Statsfængsel. – (†)Church 3. Interior looking east, c. 1923.

lingen. Fra gulvplanet i vest hævede den amfiteatraliske bænkeopbygning (jf. ovf.) sig op mod pulpituret i øst, der ud over orglet også rummede almindelige bænke (fig. 19).

†*Bænke*, o. 1923, med fyldingsryg, hvidmalede, placeret bagest i rummet foran østpulpituret samt på dette (jf. fig. 19).

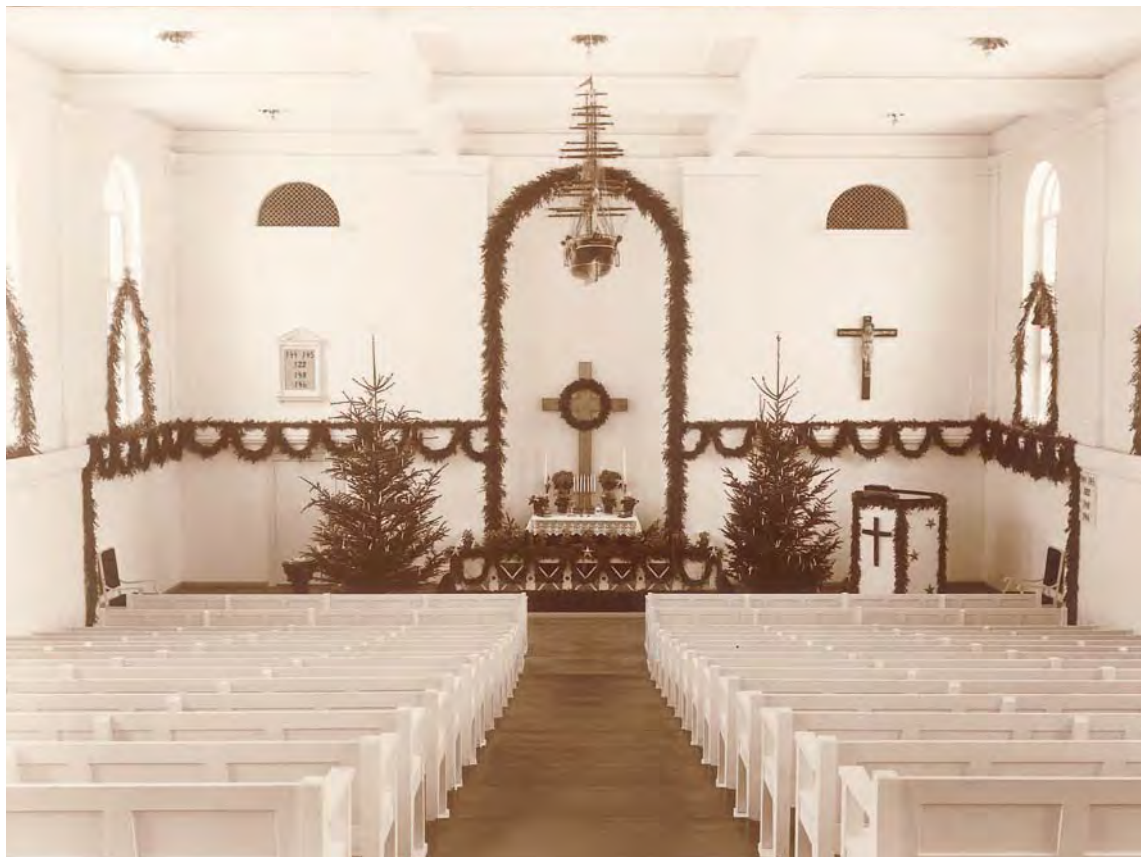
Fig. 20. †Kirke 3. Indre set mod vest. Foto efter ombygningen. I Nyborg Statsfængsel. – †Church 3. Interior looking west after rebuilding.

Senere ændringer. Relativt kort tid efter opførelsen 'demokratiseredes' kirkerummet ved fjernelse af de lukkede bænkerader. Samtidig fjernedes pulpituret i vestenden, og den øvre alterniche blændedes i vægplanet, men med bevarelse af pilastre og bueslag (fig. 20). De to vestligste cirkelvinduer tilmuredes med mønstermuring sva- rende til cirkelblændingerne øst herfor.

var adskilt af høje paneler. Stolene havde endegavle med retkantet afslutning samt fyldingsdøre og afsluttedes forrest og bagest af fyldingspaneler. Hvidmalede og nummererede. *2) Ved nyindretningen udskiftedes skabsstolene med åbne, hvidmalede *bænke* med fyldingsryg (jf. fig. 20). Ca. 25 bænke opbevares i magasin.

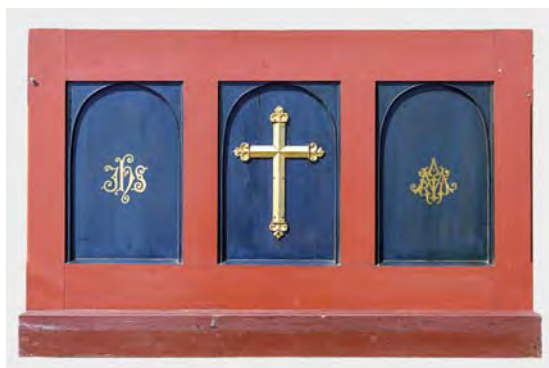
Fig. 21. *Alterbordsforside, 1940'erne?, fra det †katolske kapel i †kirke nr. 3 (s. 1257). Foto Arnold Mikkelson 2014. – *Communion table frontal, 1940s?, from the †Catholic chapel in †church no. 3.*
