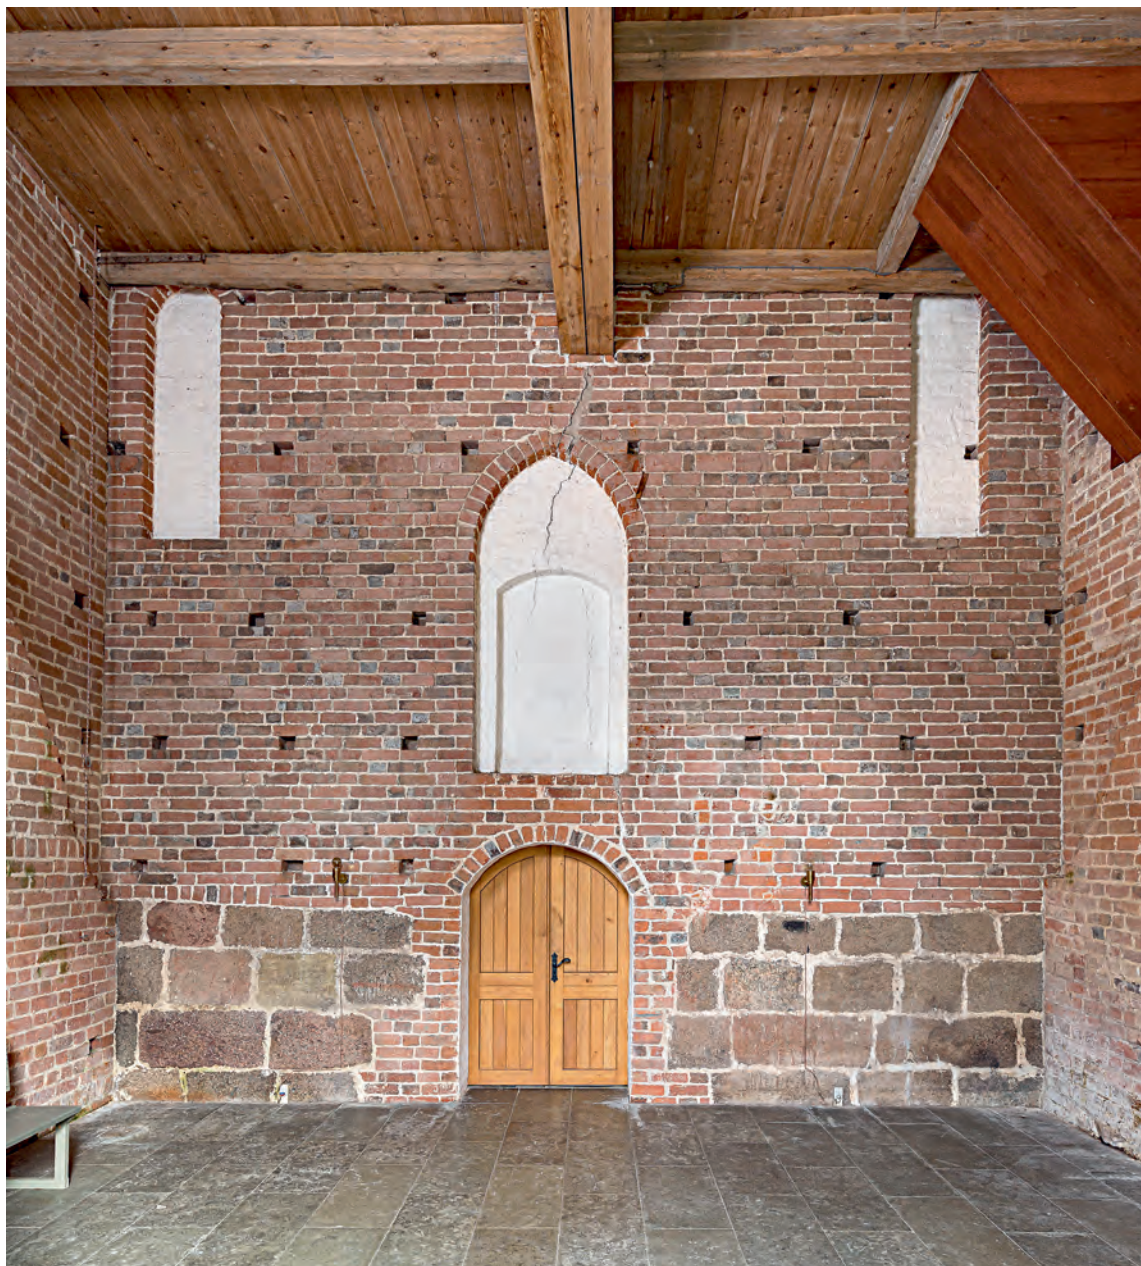
Fig. 17. Tårnrummet set mod øst (s. 5648) med vestforlængelsens oprindelige vestgavl (s. 5643). Foto Arnold Mikelsen 2019. – *Interior of the tower with the original west gable of the west extension.*

vestfacaden, der nu ses i tårnrummet, står med regelmæssige skifter af åbne stilladshuller (jf. fig. 17 og 30), hvilket ikke er tilfældet på sydfacaden. Begge langmure har øverst været afsluttet med en dobbelt falsgesims, der på nordsiden i vid udstrækning nu er blevet udskiftet med nye teglsten. Mod syd er denne gesims stort set borthugget, men en kort rest er bevaret vestligst på muren. I facaden bliver det murpillelignende trappehus imod syd afsluttet øverst af en smal falsgesims (jf. fig. 20).

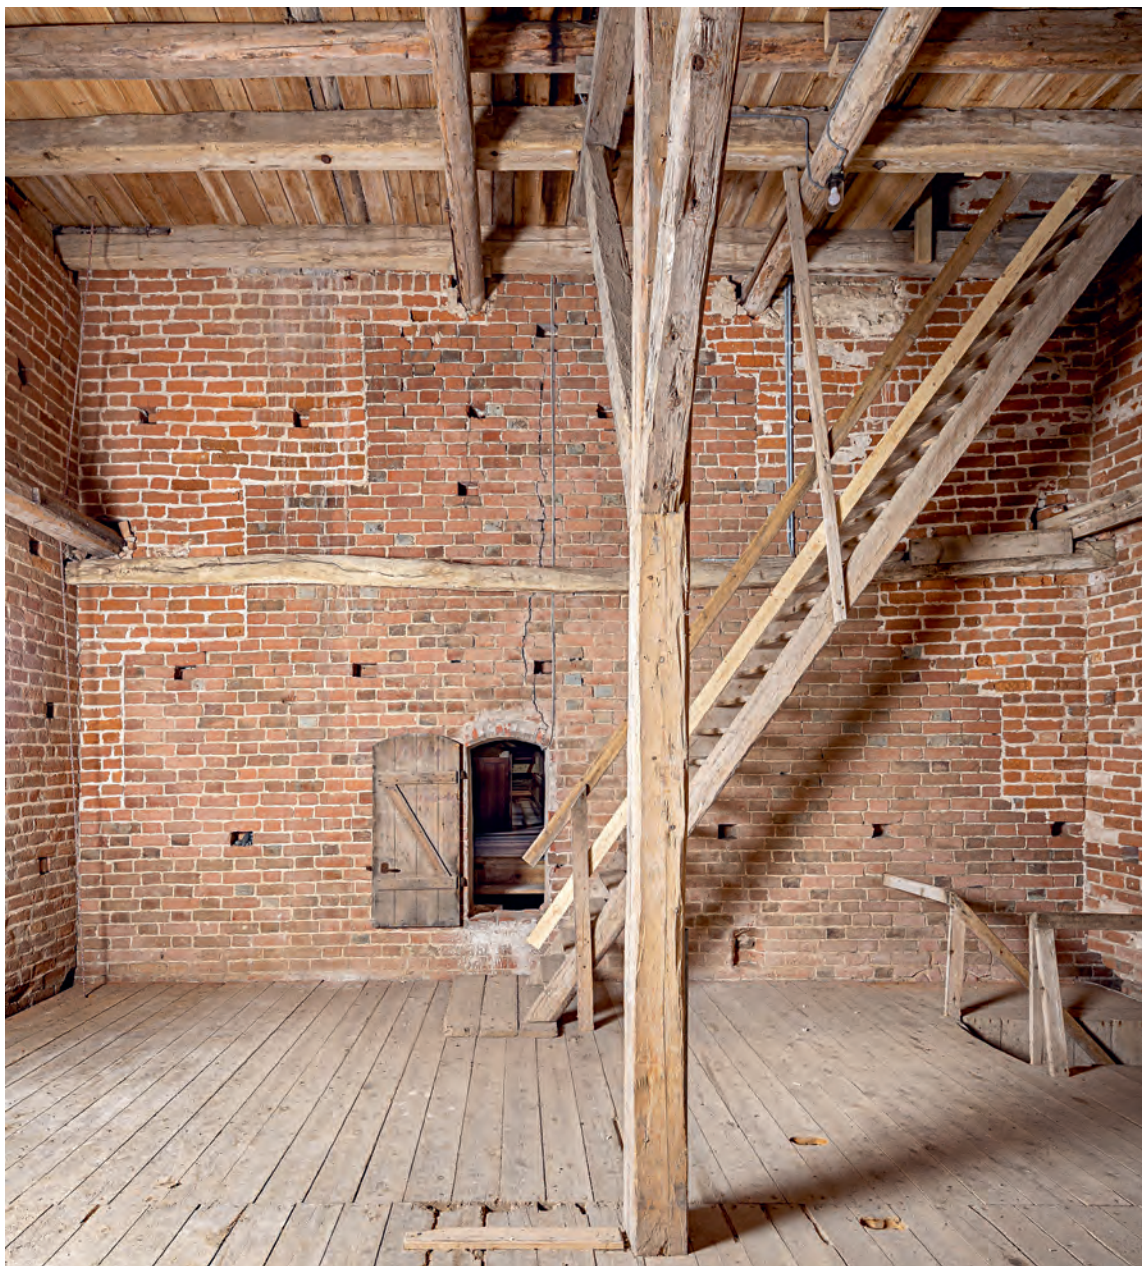
Fig. 18. Tårnets mellemstokværk set mod øst (s. 5652) med vestforlængelsens oprindelige gavltrekan (s. 5646). Foto Arnold Mikkelsen 2020. – *Intermediate floor of the tower with the original gable of the west extension.*

Mod vest har vestforlængelsen været afsluttet af en gavltrekan med kamtakker, der fortsat lader sig påvise i tårnets østmur (fig. 18). Rester af gavlens nederste kamtak i syd- og nordsiden kan endvidere ses på facaderne i sammenstødet mellem vestforlængelse og tårn (jf. fig. 20). Gavltrekanen er modsat den nedre del af facadens munkeskifte udført i polsk forbandt. Gavlfoden markeres af et rulskifte, muret i munkeskifte (jf. fig. 17). To spidsbuede højblændinger udspringer fem skifter under gavlfoden på hver sin side af vinduet og har tilsyneladende udgjort trekantgavlens eneste murede dekoration.

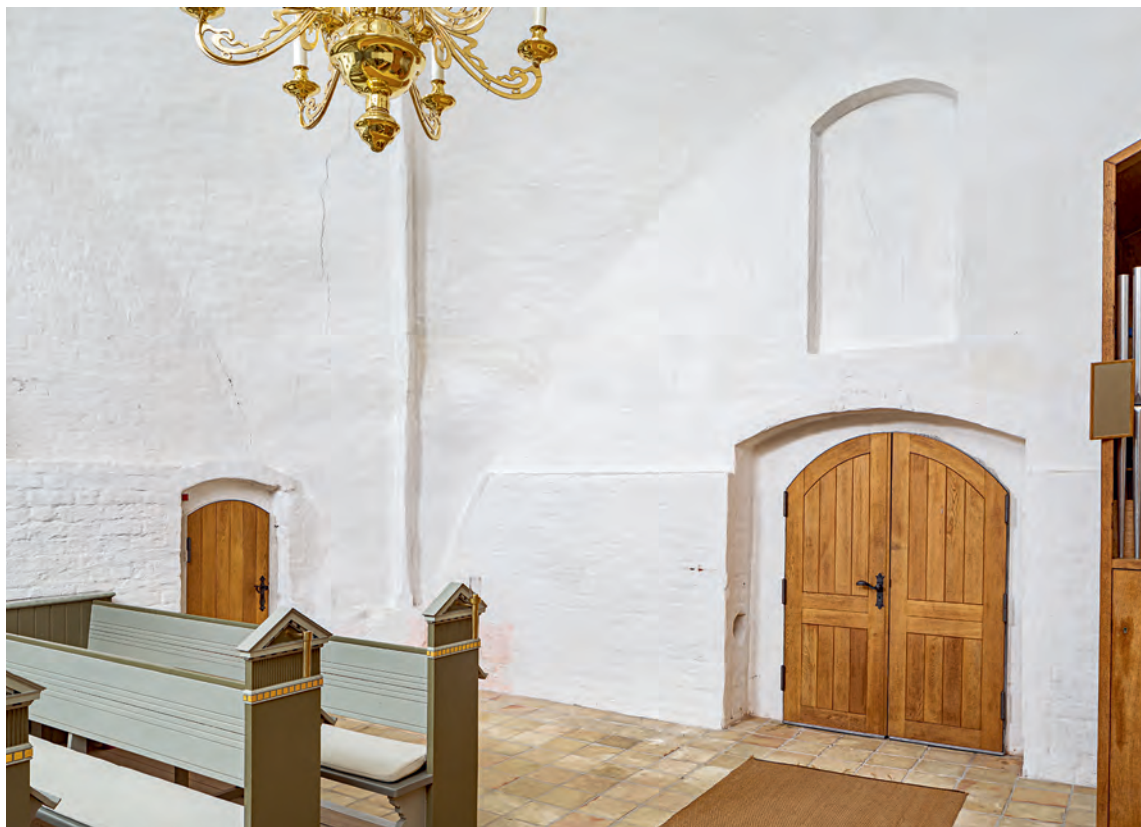
Fig. 19. Indre af skibets vestforlængelse set mod sydvest (s. 5644). Foto Arnold Mikkelsen 2019. – *Interior of the west extension of the nave looking south-west.*

Indvendig forbindes forlængelsen med skibet gennem en rundbuet arkade, udformet med et to skifter højt, fremspringende kragbånd i hver side af buen (jf. fig. 63). Væggene er pyntet med et afsæt, der ikke interagerer harmonisk med hvælvet svikler (jf. fig. 19).

anbragt i en bred niche og udstyret med huller til en *†stængebom* i vangerne (jf. fig. 19).<sup>29</sup>

To store, rundbuede vinduer, et i hver langside, oplyser i dag vestforlængelsen (jf. s. 5657). Disse har stort set fjernet alle sporene efter to *†vinduer* med omtrent samme placering, der givetvis har været del af forlængelsens oprindelige udformning. Det fremgår dog stadig, at de brede, senmiddelalderlige vinduer har været udstyret med et fladbuet stik, der tangerer eller ligefrem er hugget op i gesimsen. I vestgavlen er der endvidere et blændet, oprindeligt *†vindue*, der er udført med fladbuet stik og udvendig, nu tårnrummet, er anbragt i et spidsbuet spejl (fig. 19).

borthuggede murklodser.<sup>30</sup> Ribberne er udført med en pærestavslignende profil. Hvælvet har svære helstensoverribber, opmurede af vekselvis en løber og to bindere (jf. fig. 19); sidstnævnte er i forbandt med kapperne.

fladbuget underdør, anbragt indvendig vestligt i forlængelsens sydvæg (jf. fig. 19). En forbindelsesgang leder fra døren hen til trappen, der er anbragt således, at den løber bag om vestforlængelsens sydvestre hvælvsvikkel. Forbindelsesgangens ydervæg er let krummet. Selve trappeløbets vægge er karakteristisk udført i løbere. Spindeltrappen er nederst muret med et kvart sving, krænget om en afrundet halvstensspindel, som fortsættes op i et kort lige løb, som munder ud i den sydvestre hvælvblomme over forlængelsen. Trappehuset står med aftrappet loft og trin i nyere teglsten. En lyssprække i sydmuren gav lys til trappeløbet. Overdøren vestligst i sydmuren (fig. 22) er som underdøren smal og fladbuget.

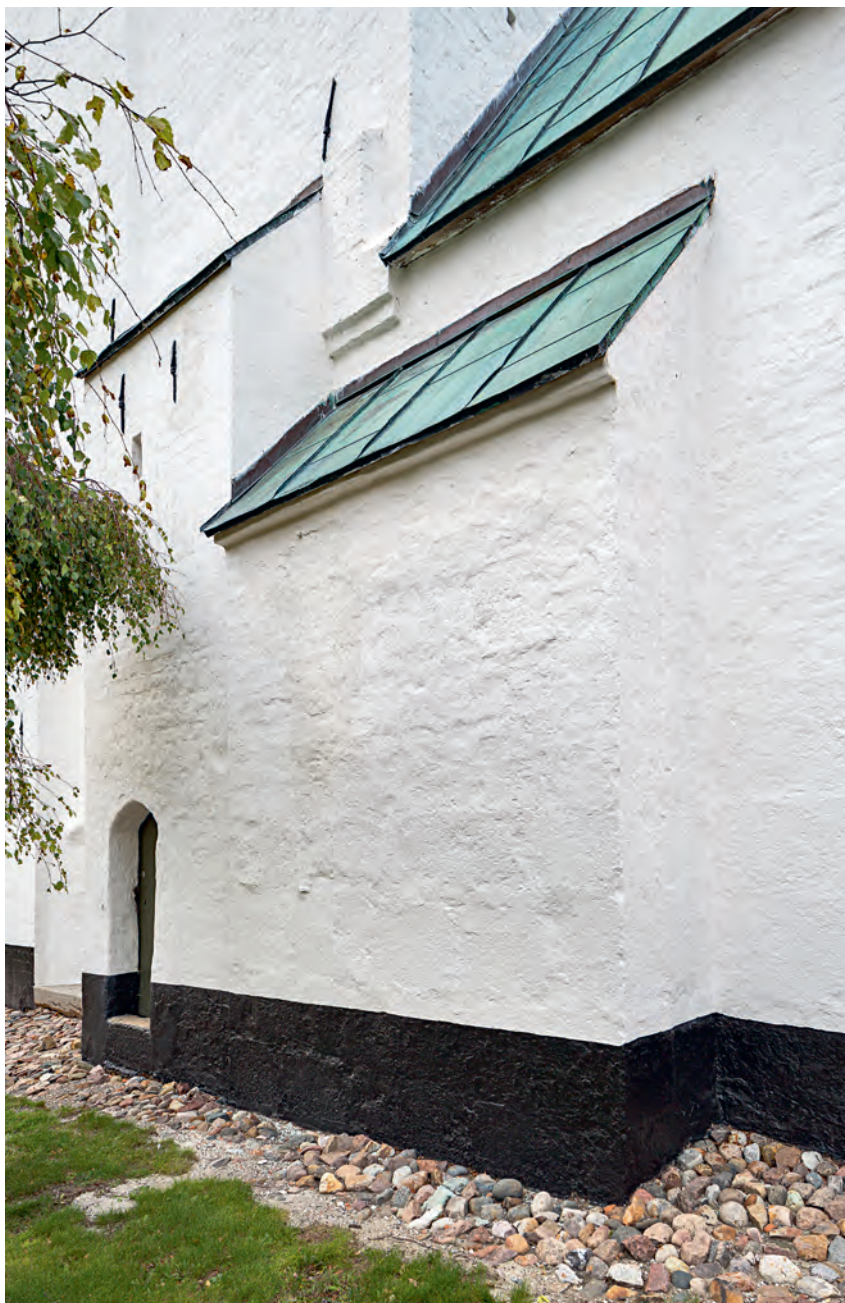
Fig. 20. To trappehuse på kirkens sydside (s. 5645 og 5651). Foto Arnold Mikkelsen 2019. – *Two staircases on the south side of the church.*

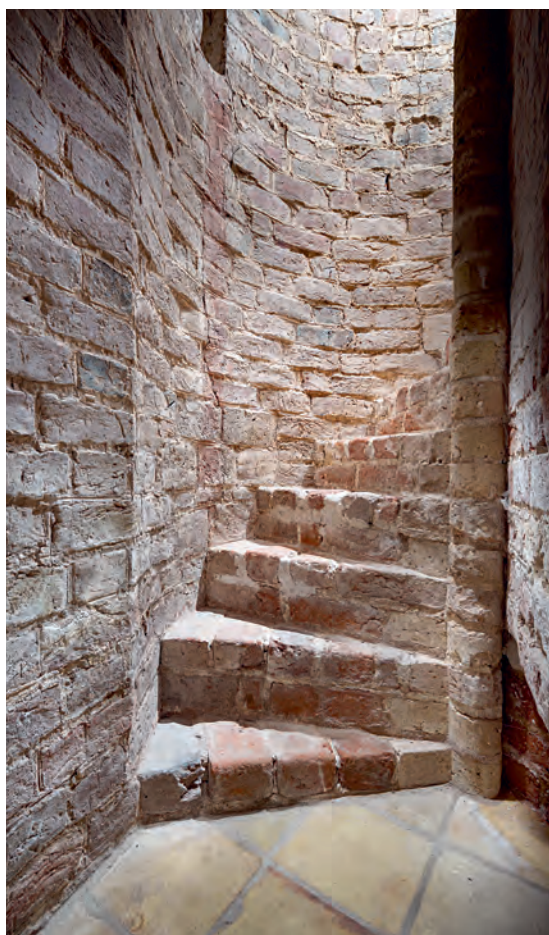
Fig. 21. Indre af vestforlængelsens trappe set mod vest (s. 5646). Foto Arnold Mikkelsen 2019. – Interior of the stairs in the western extension looking west.

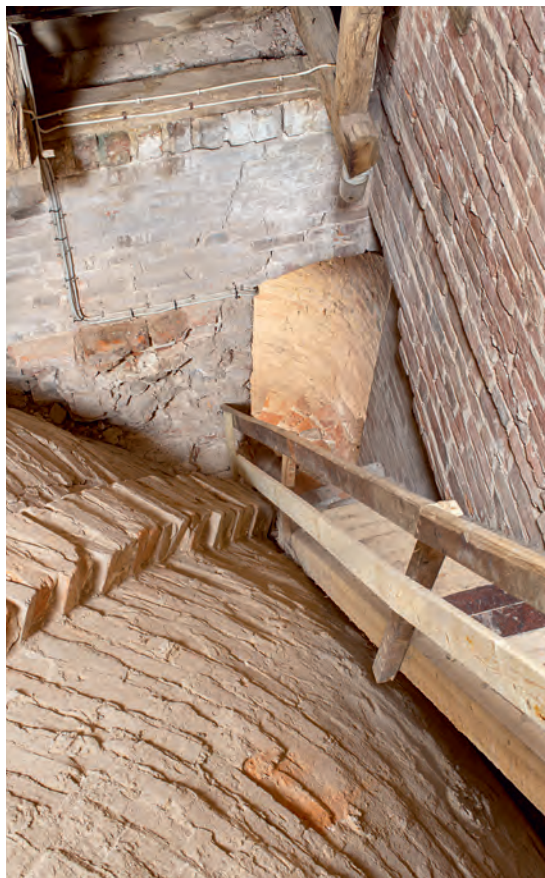
Fig. 22. Trappens overdør i vestforlængelsens sydvestre hvælvblomme (s. 5646). Foto Arnold Mikkelsen 2020. – The upper door of the stairs in the western extension's south-western vault pocket.

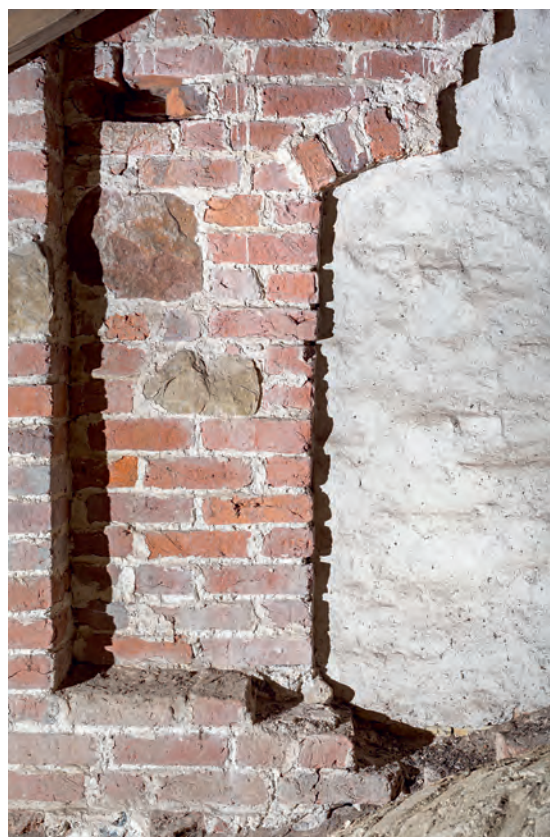
Fig. 23. Den blændede, senmiddelalderlige dør ind til apsidens loft (s. 5647). Foto Arnold Mikkelsen 2019. – *Bricked-up, late medieval door to the loft of the apse.*

ler delvist ombygget i tegl (jf. s. 5646). Ved den lejlighed blev en slank, fladbuet *†døråbning* også udført i korets østgavl, der gav adgang til apsidens loft (fig. 23). Døråbningen er blændet med tegl af normalformat og delvist fjernet af den brede bue, som nu forbinder de to lofter. Hvornår denne bue er opført, er ikke klart, men den stammer formentlig fra 1900-tallets begyndelse.
