### KALKMALERIER

1) (Fig. 27–43, 89–90) o. 1200, en romansk udsmykning, der formentlig har omfattet hele skibet, idet den er påvist i både nord- og sydsiden; dog er der nu kun billeder i nord.<sup>50</sup>

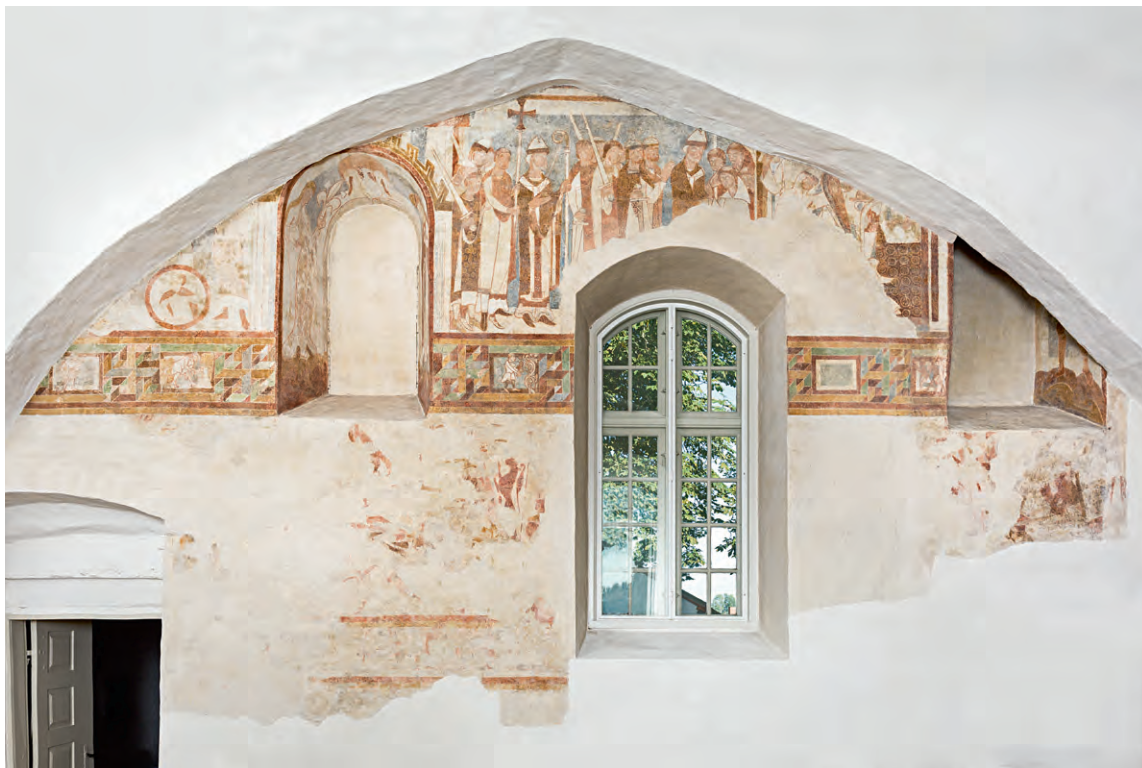
Fig. 27. Kalkmalet romansk udsmykning fra o. 1200 på skibets nordvæg (s. 3865). Foto Arnold Mikkelsen 2016. – *Wall-painted Romanesque decoration from c. 1200 on the north wall of the nave.*

*Skibets nordvæg* er opdelt i to figurfriser (fig. 27–28). *Øvre frise*. Trods tabte motiver har Aron Andersson overbevisende identificeret billederne som to eller tre scener fra den helgenkårede *Thomas Becket's liv* (†1170).<sup>51</sup> Der er ikke nogen klar opdeling i frisen, hvis billeder udspiller sig under samme blå himmel og på samme, gråhvide jordsmon, men en ærkebispfigur (Thomas Becket) optræder to gange, hvilket antyder mindst ét sceneskift. Identifikationen af scenernes faktiske indhold må

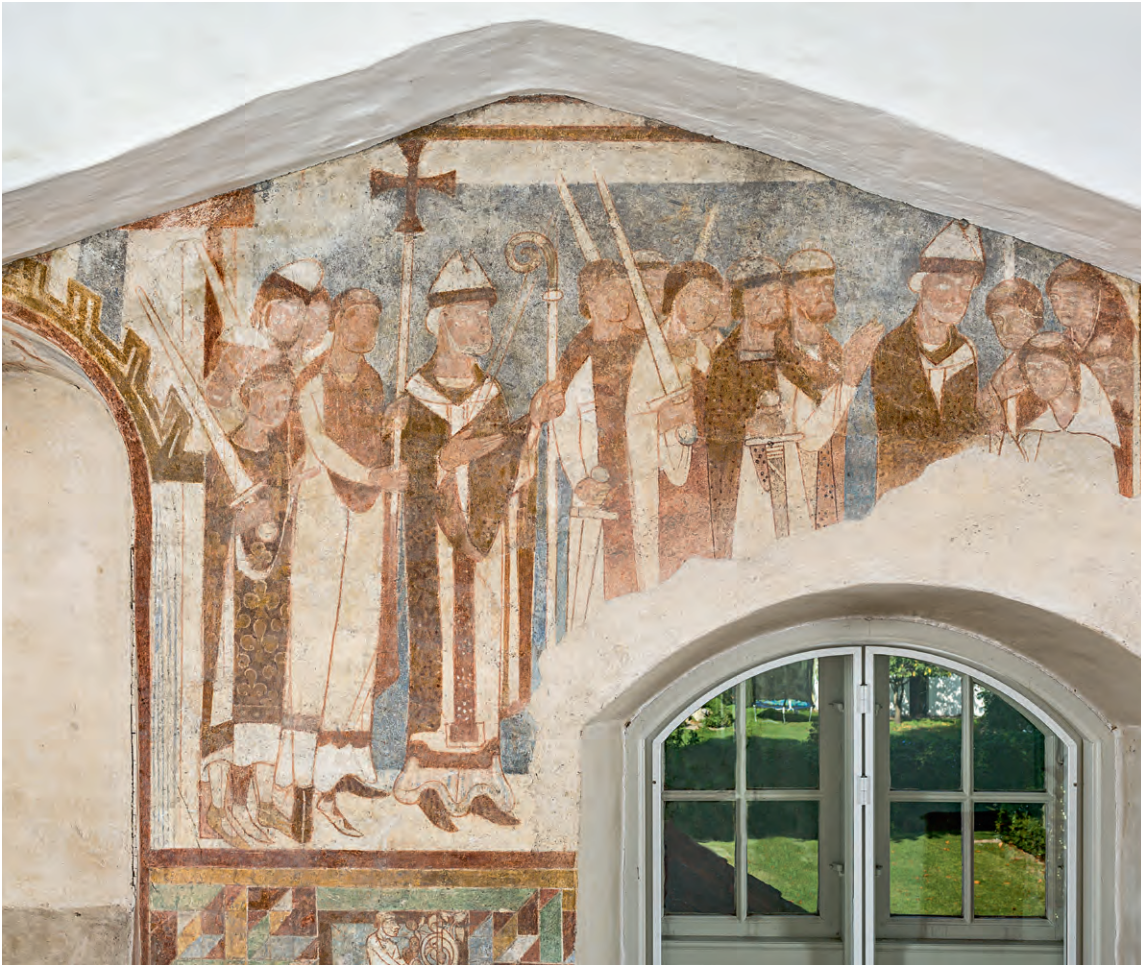
Fig. 29. Scener fra Thomas Becket's liv (s. 3866). Romansk kalkmaleri, o. 1200, på skibets nordvæg. Foto Arnold Mikkelsen 2016. – *Scenes from the life of Thomas Becket. Romanesque wall painting, c. 1200, on the north wall of the nave.*

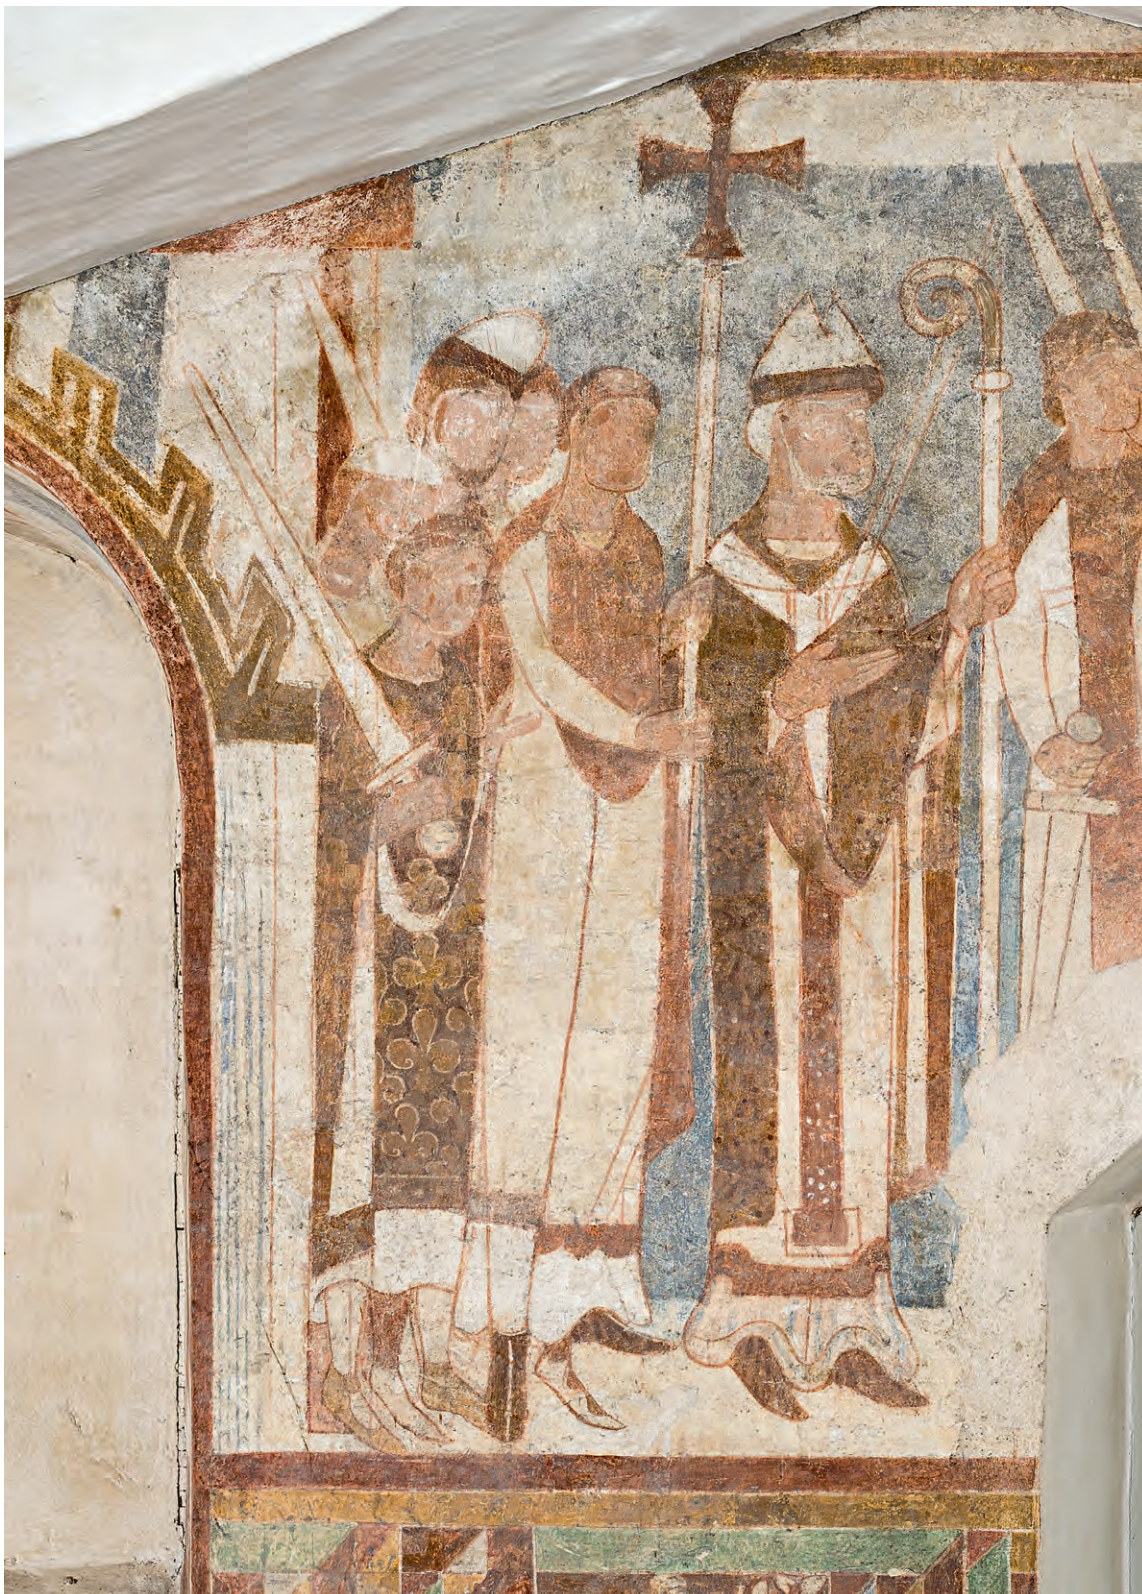
Fjerde scene er ødelagt, men lader sig trods det identificere (fig. 35). En gruppe brynjeklædte mænd med hævede sværd og skjolde er samlet foran et klædebeklædt podie, der må være et alter. Bag alteret ses endnu en person (Edward Grim?), mens spidserne af ærkebispens mitra kan anes for foden af alteret. Billedet udgør utvivlsomt den centrale scene i frisen og viser drabet på Thomas
