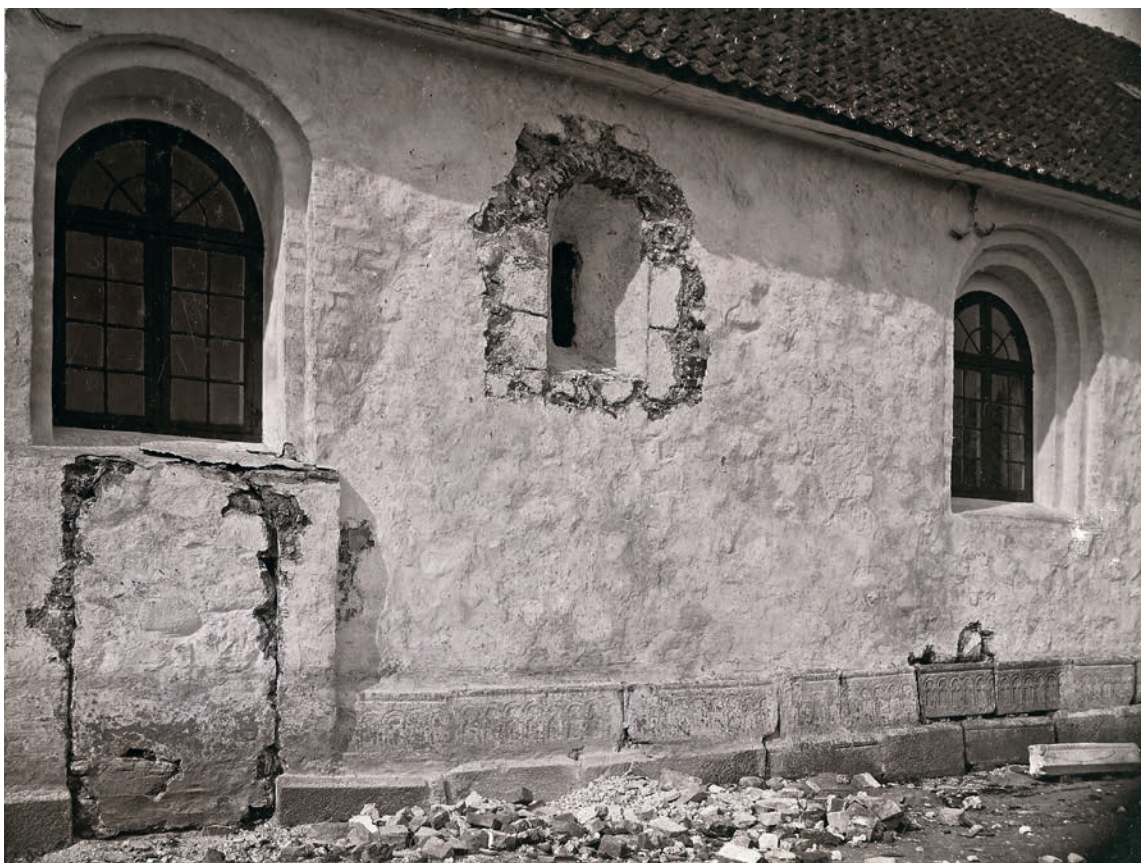
Fig. 81. †Skibets sydmur med romansk vindue øst for den senromanske syddør hvorover et senmiddelalderligt vindue (s. 2764 og 2772). Foto Chr. Axel Jensen 1905. I NM. – South wall of the †nave with Romanesque window east of the Late Romanesque south door, above which a Late Medieval window.

*Døre.* Kirken havde to romanske døre vestligt i skibets langmure (jf. fig. 81). *Syddøren* blev muligvis allerede ændret i facaden ved en senromansk ombygning (s. 2765), men de smigede vanger i bagmuren, som var synlige 1905, var sandsynligvis oprindelige.<sup>119</sup> *Norrdøren* blev ombygget ved opførelsen af et fyrhus i slutningen af 1800-tallet (s. 2774). Den blev tilmuret både i facaden og bagmuren, og vangerne blev skalmuret. Oprindeligt var døren smiget, og vangerne, hvoraf de indre var synlige 1905, var sat af tilhugne granitkvadre (jf. s. 2774); formen på dørens øvre afslutning er ukendt.<sup>119</sup>

granitkvadre, mens kilestensstikkene var af kalk- eller kridtsten (jf. fig. 81-82).<sup>160</sup> I det søndre vindue blev der ved kirkens nedrivning fundet et romansk \*glasmaleri og i det nordre en mulig romansk vinduesramme (s. 2778 og 2776). Placeringen af de to bevarede vinduer kan tyde på, at der havde været endnu et sæt vinduer, som var fjernet ved indsættelsen af det søndre, større vindue i skibets første fag (s. 2772) samt ved opførelsen af nordre korsarm (s. 2772). Ved biskop Engelstofts besøg 1859 kunne de romanske vinduer ikke ses, men da Løffler undersøgte kirken 1876, var de synlige gennem mange lag kalk.<sup>167</sup>

Den rundbuede dør var placeret i et murfremspring af røde munkesten (jf. fig. 81). Den blev sandsynligvis blændet med kampesten ved indsættelsen af en dør i tårnet efter middelalderen (s. 2776). Murfremspringets øverste del var blevet ødelagt ved udvidelsen af et vindue ovenfor (s. 2776).<sup>168</sup> De smigede vanger i bagmuren var formentlig fra den oprindelige dør (s. 2764). En beslægtet sekundær dør i et portalfremspring findes ved Hårslev Kirke (Odense Amt).

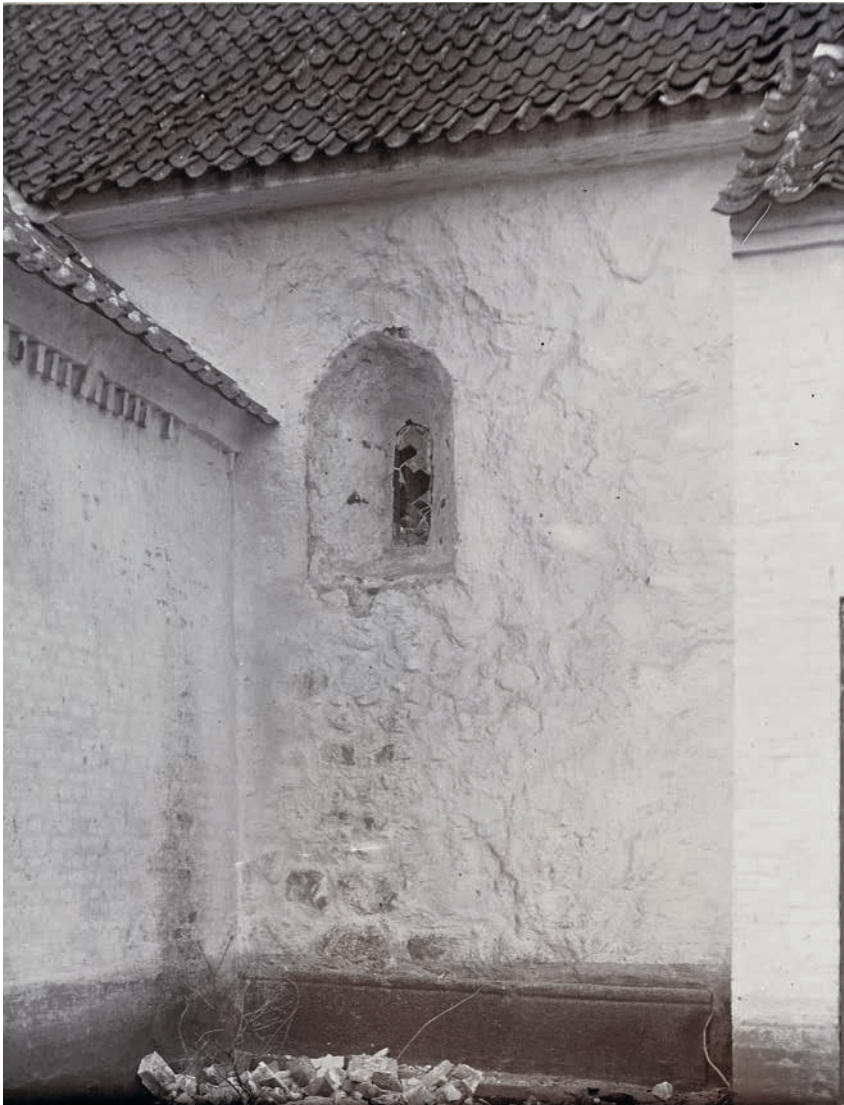
Fig. 82. Romansk vindue i †skibets nordmur (s. 2764). Bemærk \*vinduesrammen med blyindfatning og glas i lysningen (s. 2776). Foto C. M. Smidt 1905. I NM. – *Romanesque window in the north wall of the †nave. Note the \*window frame with leading in the opening.*

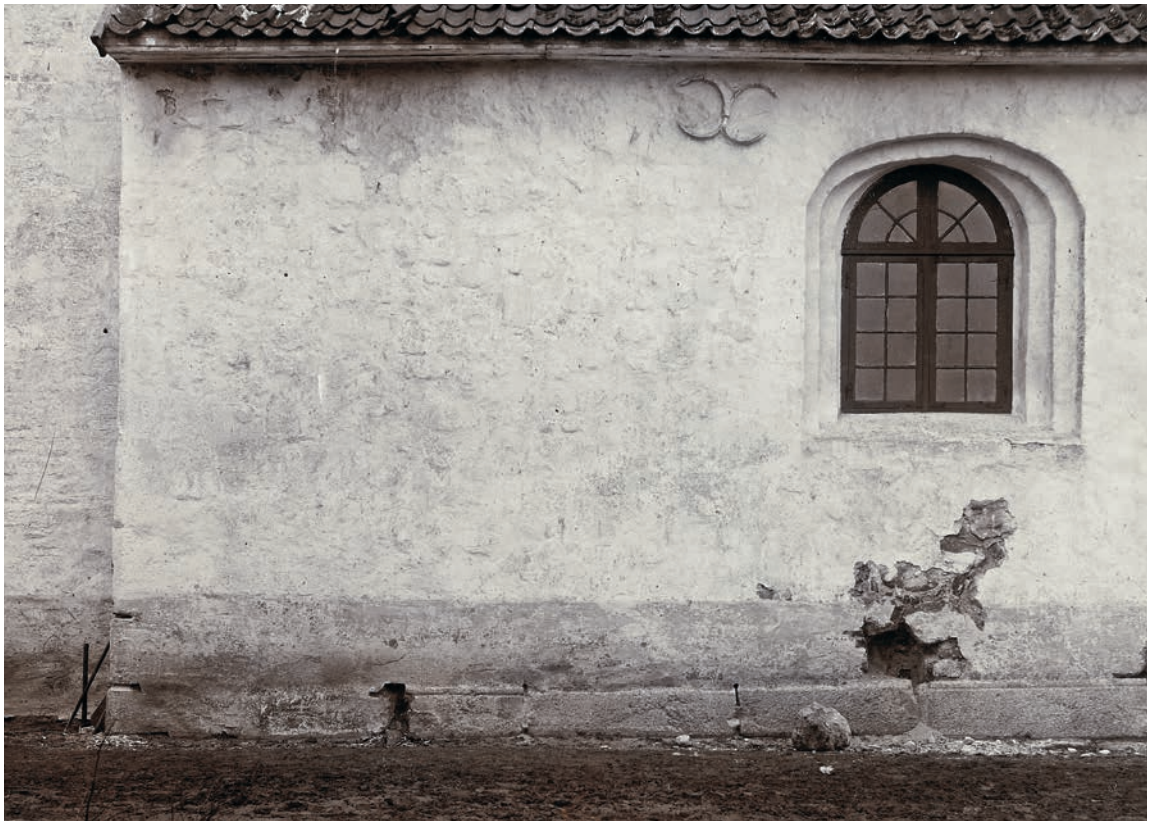
Fig. 83. †Vestforlængelsen set fra syd (s. 2766). Foto Chr. Axel Jensen 1905. I NM. – The †western extension seen from the south.

Murene var af rå og kløvet kamp, mens hjørnerne mod vest bestod af formentlig genbrugte hjørnekvadere (fig. 83). Forlængelsen havde to vinduer 1905, henholdsvis et sandsynligvis oprindeligt vindue mod syd og et nyere fra anden halvdel af 1800-tallet mod nord (s. 2777). Det søndre vindue var dobbeltfalsat i facaden og enkeltfalsat i bagmuren; stikket var fladbuget, hvoraf den vestre del muligvis var omsat (jf. fig. 83). Stikket til den inderste fals var blevet borthugget i anden halvdel af 1800-tallet (s. 2777). Forlængelsens indre fik opsat hvælv samtidig med skibet o. 1500 (jf. ndf.) og må forinden have haft fladt †træloft. Forlængelsens gavltrekanter var bevaret indmuret i tårnets østmur (jf. fig. 90) og det yngre trappehus (s. 2771). Den

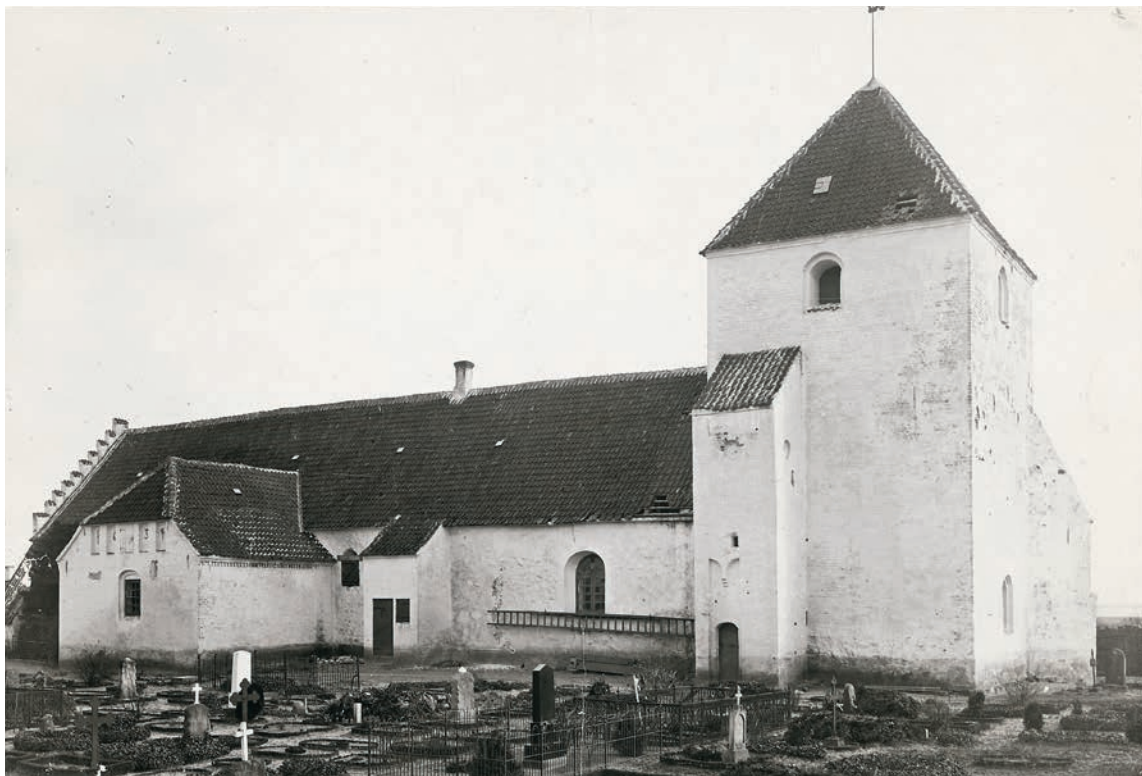
Fig. 84. †Kirken set fra nordvest. Foto formentlig Chr. Axel Jensen 1905. I NM. – *The †church seen from the north west.*

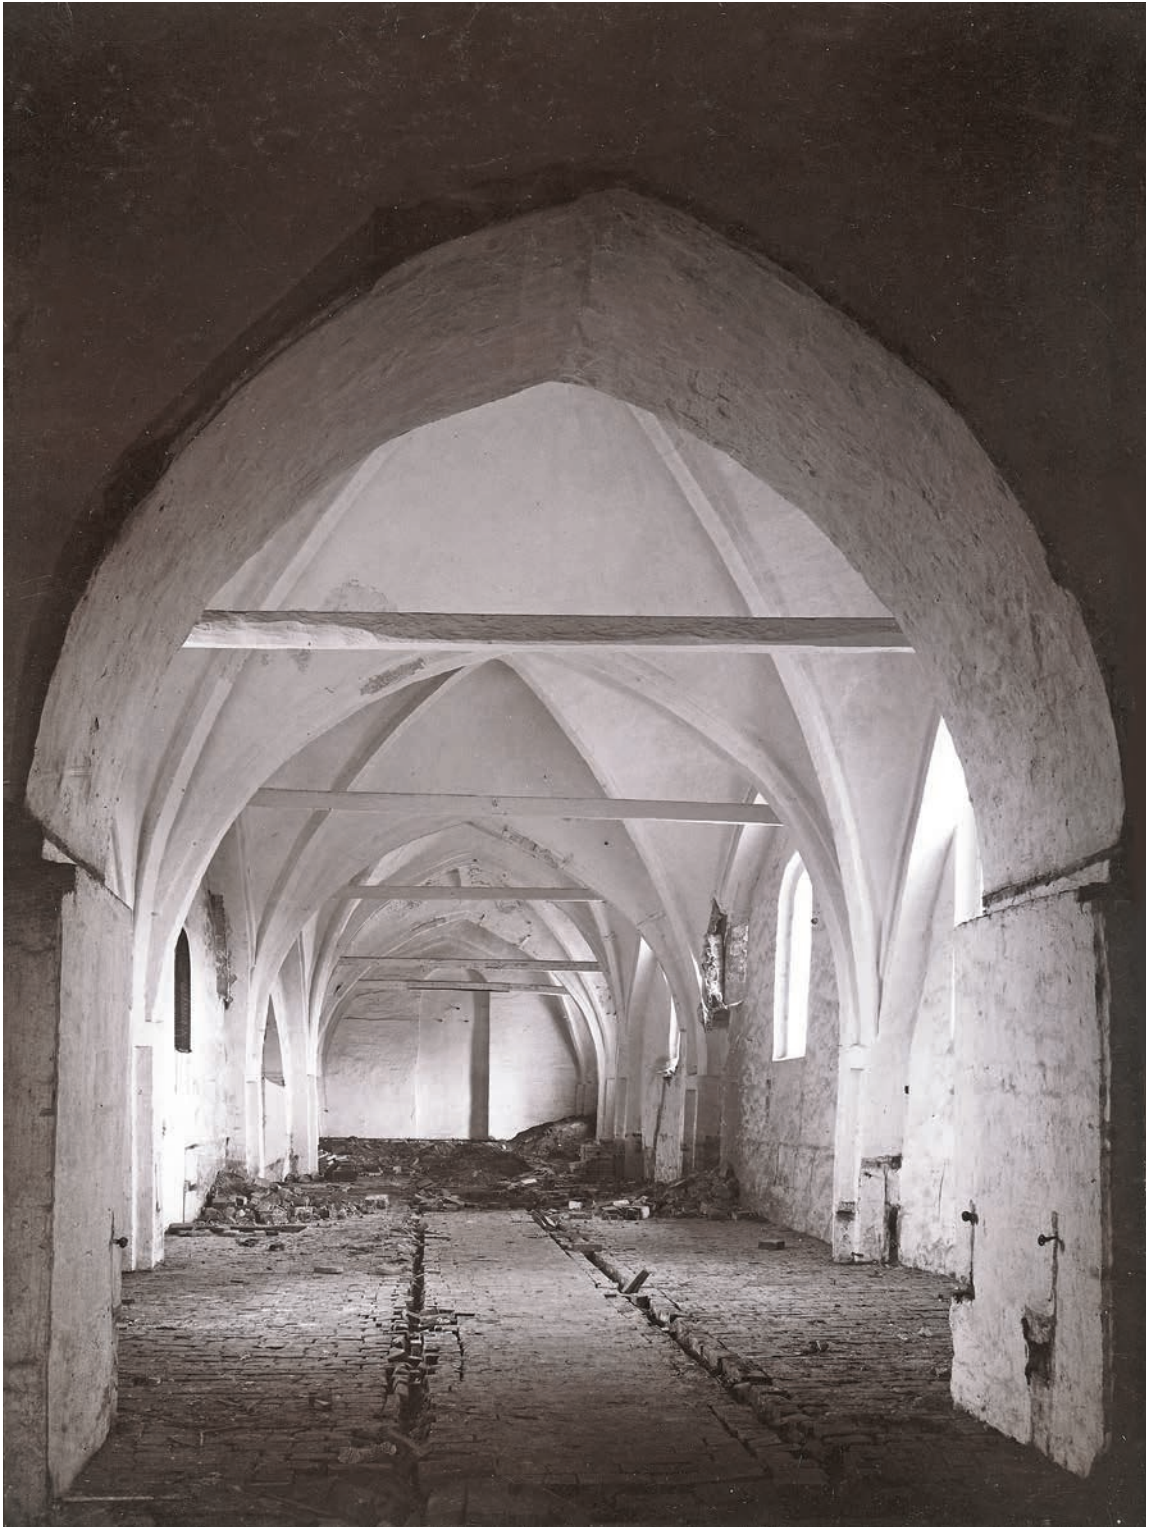
Fig. 85. †Kirkens indre under nedbrydningen set mod øst. Foto C. M. Smidt 1905. I NM. – *Interior of the †church looking east.*

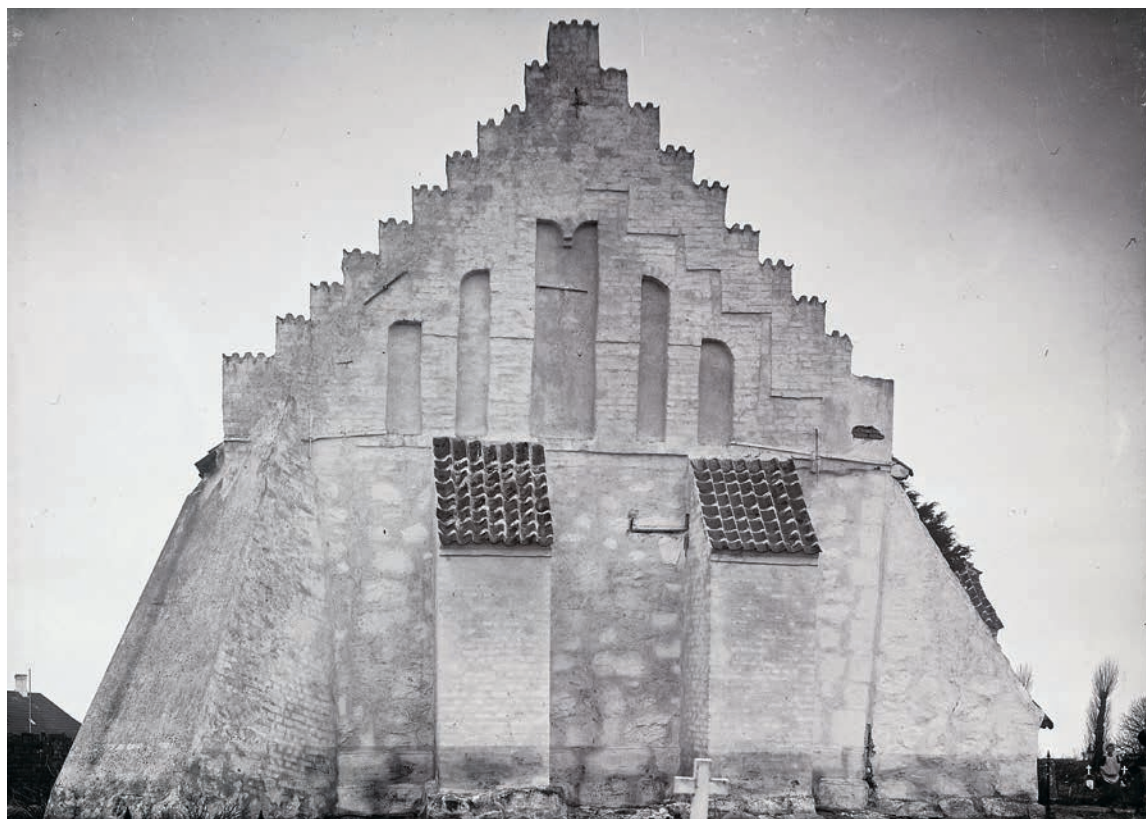
Fig. 86. †Langhuskoret set fra øst (s. 2769). Foto Chr. Axel Jensen 1905. I NM. – *The †chancel seen from the east.*
