KALKMALERIER

1) (Fig. 20-26), o. 1225, en senromansk dekoration, der formentlig har omfattet hele kirken, idet den er påvist i apsis, kor, triumfvæggen og skibets nordside over hvælvene.⁴⁸

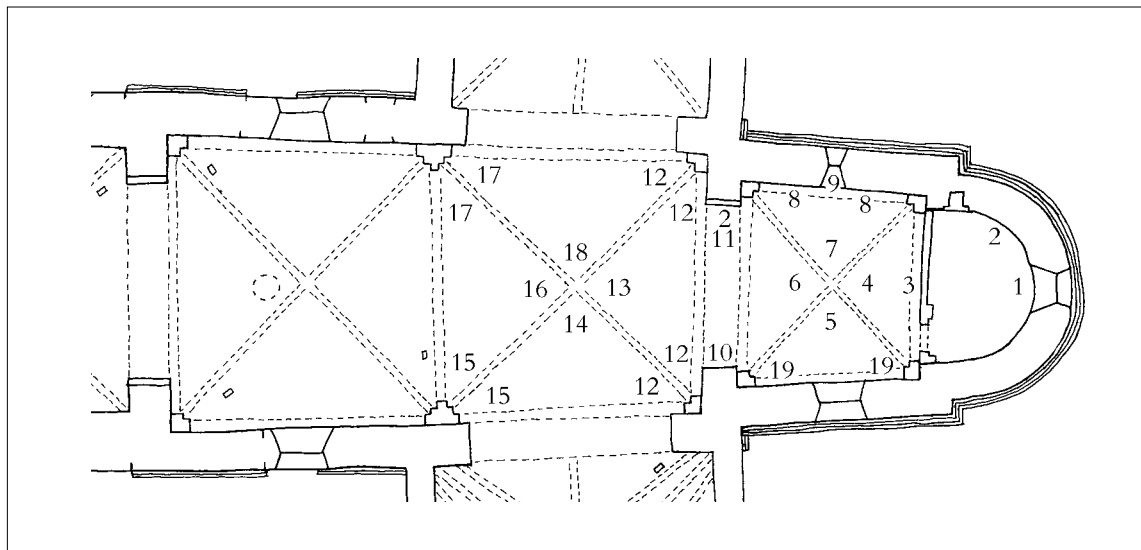
Fig. 19. Skematisk fremstilling af kalkmaleriernes placering i kirken: 1. Apsidusmaleri: Tronende Kristus. 2. Senmiddelalderligt indvielseskors. 3. Korsfæstelsen. 4. Bespottelsen. 5. Piskningen. 6. Jesus fremvises for Pilatus. 7. Tornekroningen. 8. Nordmurens udsmykning: Bebudelsen, Jesu fødsel, Forkyndelsen for hyrderne, Aron og Mirjam, Spejderne vender hjem fra Kanaans land. 9. Abraham med de dødes sjæle og Kains og Abels offer. 10. Ærkeenglen Michael. 11. Skt. Kristoffer. 12. Kongernes tilbedelse. 13. Dommens dag. 14. Helvedesgabet. 15. Bebudelsen. 16. Den Hellige Familie. 17. Jesu fødsel. 18. Himmelborgen. 19. †Uidentificerede senmiddelalderlige fragmenter. Tegnet af Martin Wangsgaard Jürgensen og Mogens Vedso 2014. – *Diagram of the placing of the wall paintings in the church: 1. Apse decoration. Christ in Majesty. 2. Late Medieval consecration cross. 3. Crucifixion. 4. Jesus stripped. 5. Jesus scourged. 6. Jesus presented to Pilate. 7. Jesus crowned with thorns. 8. Decoration of the north wall: Annunciation, Nativity, Annunciation to the Shepherds, Aron and Miriam, The Scouts returning from the Land of Canaan. 9. Abraham with the souls of the dead and the sacrifices of Cain and Abel. 10. The Archangel Michael. 11. St. Christopher. 12. Adoration of the Kings. 13. Judgement Day. 14. The Jaws of Hell. 15. The Annunciation. 16. The Holy Family. 17. The Nativity. 18. The Castle of Heaven. 19. †Unidentified Late Medieval fragments.*

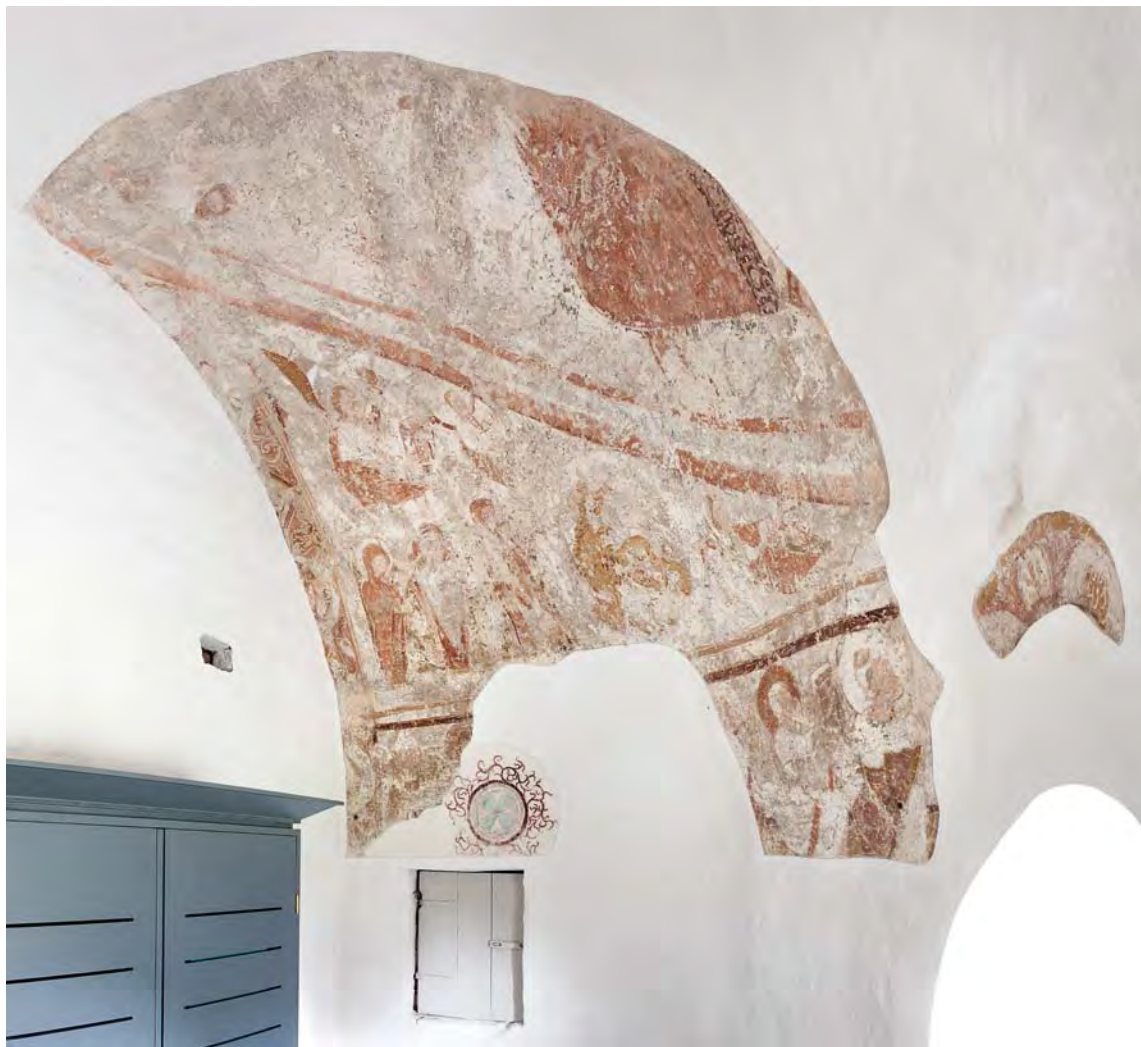
Fig. 20. Den senromanske apsisudsmykning. Kalkmaleri o. 1225-50 (s. 2931). Indvielseskors er sengotisk, o. 1525 (s. 2938). Foto Arnold Mikkelsen 2013. – *Late Romanesque apse decoration. Wall painting c. 1225-50. The consecration cross is Late Gothic, c. 1525*

I *apsis*, hvor kun nordre halvdel af maleriet er bevaret, ses den nordlige del af en tronende Kristus

(*majestas Domini*) fremstillet i mandorla, siddende på regnbuen med højre hånd løftet i velsignende gestus i en rigt udstyret kjortel (fig. 21). Engle svæver under mandorlaen, og en af dem holder et nu tomt skriftbånd. Kristus omgives af evangelisternes symboler, men kun Markus-løven og Mattæus-englen er bevaret. Ved siden af evangelisterne står Maria og to andre kvinder med glorie, alle iklædt kjoler og hovedlin. Under kvinderne, adskilt ved en tofarvet, vandret bort, sidder tre apostle i kjortler. De rækker evangeliet op imod den tronende Kristus, mens der yderst mod nord

står en biskop (stifter?) uden glorie og en uidentificeret, stærkt fragmentarisk figur med glorie.

Apsidens (†)østvindue omsluttes af en palmetbort, mens apsisbuens underside smykkes af en akantusbort med cirkelslag, hvori der er afbildet profeter med løftede hænder.

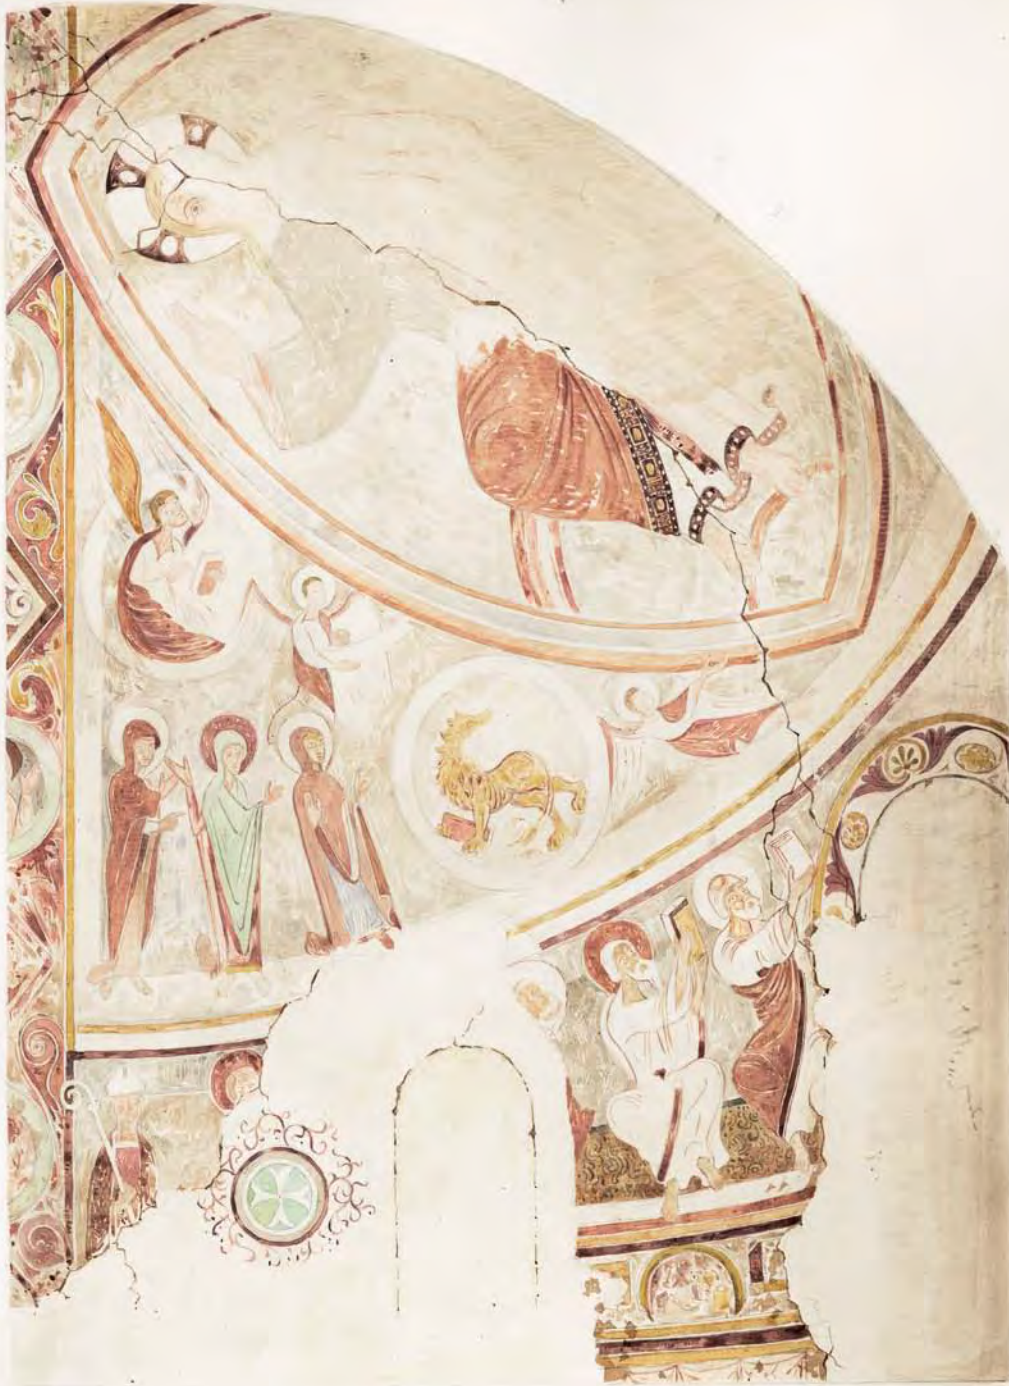
Fig. 21. Apsidens senromanske udsmykning (s. 2931) med sengotisk indvielseskors (s. 2938). Fortolkning af billederne udført umiddelbart efter billedernes opdagelse. Akvarel af J. Kornerup 1895. *Late Romanesque decoration of the apse with Late Gothic consecration cross. Interpretation of the pictures done immediately after their discovery.*

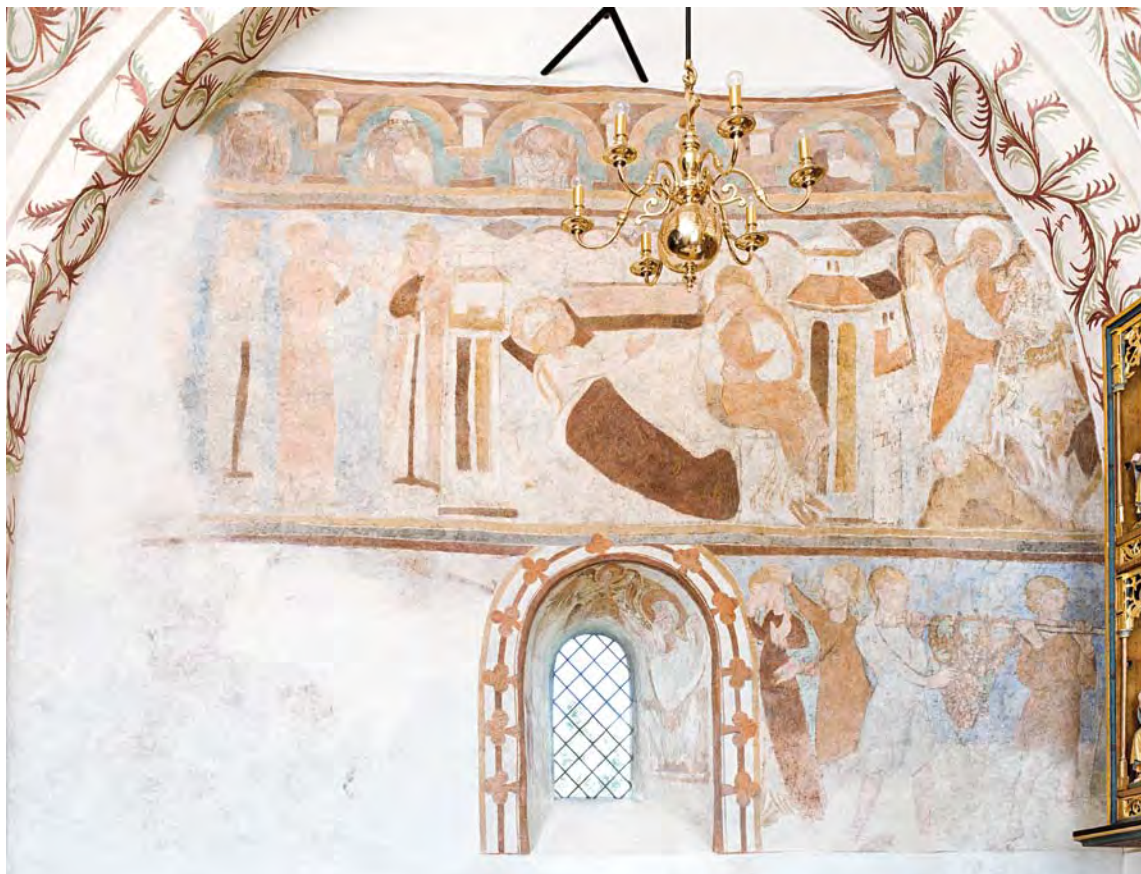
Fig. 22. Den senromanske udsmykning på korets nordmur. Kalkmaleri o. 1225-50 (s. 2934). Foto Arnold Mikkelsen 2013. – Late Romanesque decoration on the north wall of the chancel. Wall painting c. 1225-50.

Korets nordvæg er delt i to figurfriser, der foroven er afsluttet af en arkitektonisk bort (fig. 22).

Øvre figurfrise: Billedernes fragmentariske og opmalede tilstand til trods kan de identificeres som tre scener fra Det Nye Testamente. Fra vest ses *Bebudelsen*. Vestligst står en enlig, utydelig figur med glorie, formentlig Maria, og 1896 kunne Jacob Kornerup dokumentere endnu en figur længere mod vest, der må opfattes som Gabriel (fig. 23). *Besøgelsen* er bedre bevaret. En figur med glorie, Maria, taler til en kvinde, Elizabeth, der tilsyneladende savner glorie. Scenen synes at have relation til bygningsværker i baggrunden. *Jesu fødsel*. En liggende person med klæde over sig rækker bydende

hånden frem mod en siddende person, der sover. Scenen udspiller sig inden døre i rundbuet arkitektur. Kornerup registrerede 1896 den liggende person som en skægget mand og den siddende som kvinde. Den identifikation fremstår tvivlsom. Deres køn kan ikke entydigt afgøres, og figurernes ansigtsdetaljer er forvitrede, hvilket de også var, da Kornerup aftegnede billederne. Med al sandsynlighed drejer det sig om en liggende Jomfru Maria og en siddende Josef. Den østligste scene viser *forkyndelsen for hyrderne*, men består nu kun af en engel stående på en jordknold med talende gestus omgivet af får eller geder. Scenen er beskåret af hvælvet.

Nedre figurfrise: Det vestligste billede er næsten helt forsvundet. Et mandshoved med hue og en løftet arm er det eneste, der er bevaret. *Aron og den angrende Mirjam*. I næste scene står en kjoleklædt kvinde med armene hævet i andagt. Hun

bliver støttet af en mand, der gør en velsignende gestus. *De hjemvendte spejdere fra Kanaans land*. I det østligste billede bærer to yngre mænd i korte kjortler en vindrueklase mellem sig.

De to figurfriser afsluttes oventil af en arkitektonisk bort med bueslag adskilt af tårne. I buerne ses profeter gengivet fra brystet og opefter med armene løftet i andagt.

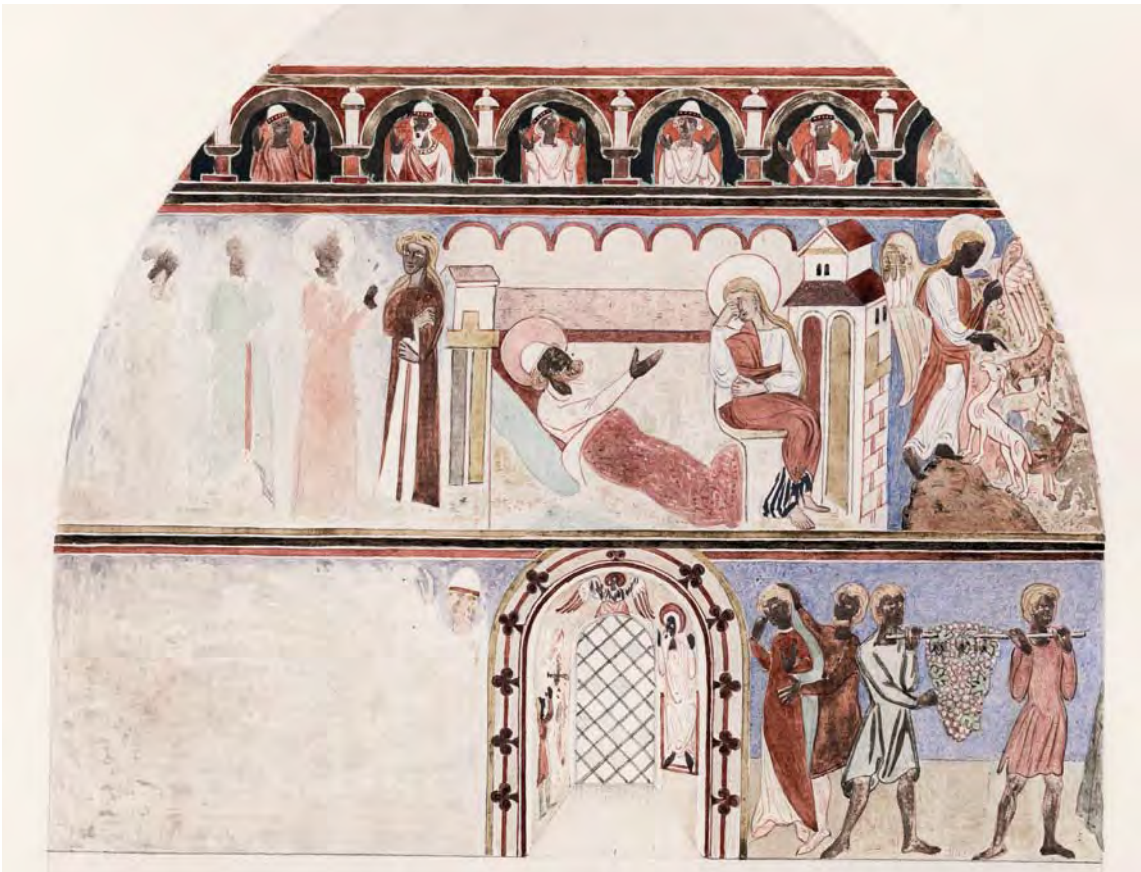
Fig. 23. Den senromanske udsmykning på korets nordmur (s. 2934). Fortolkning af billederne udført umiddelbart efter billedernes opdagelse. Akvarel af J. Kornerup 1896. – *The Late Romanesque decoration on the north wall of the chancel. Interpretation of the pictures done immediately after their discovery.*

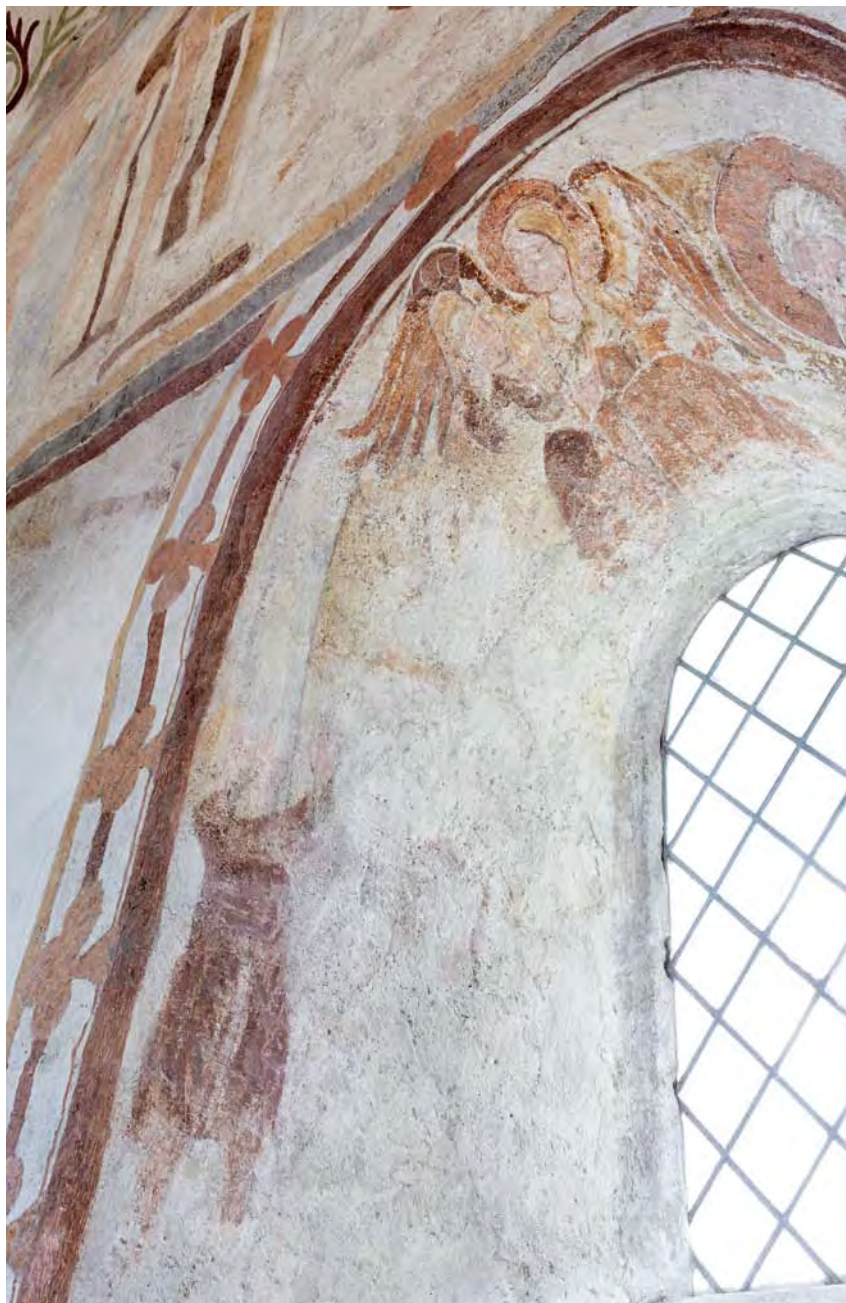
Fig. 24. Kain og Abels offer samt helligånden i form af en engel i vinduets top. Senromansk udsmykning (o. 1225-50) i vestre vange af det romanske vindue i koret (s. 2935). Foto Arnold Mikkelsen 2013. – *Sacrifices of Cain and Abel and the Holy Ghost at the top of the window. Late Romanesque decoration (c. 1225-50) in the western side of the Romanesque window in the chancel.*

Udsmykningen i nordvæggens *vindue* er velbevaret (fig. 24–25). I østre smig er *Abraham* afbildet, siddende på en tronstol, med de dodes sjæle i sit skød. Sjælene er nu næsten forsvundet, men trods det er billedet et af de bedst bevarede med dette motiv fra perioden.⁴⁹ Den vestre smig er medtaget, men rester af to mænd med løftede arme viser, at det er en fremstilling af *Kains og Abels offer*. I vinduets top er Helligånden afbildet i form

af en velsignende engel. Vinduet indrammes af en enkel kløverbladsfrise.

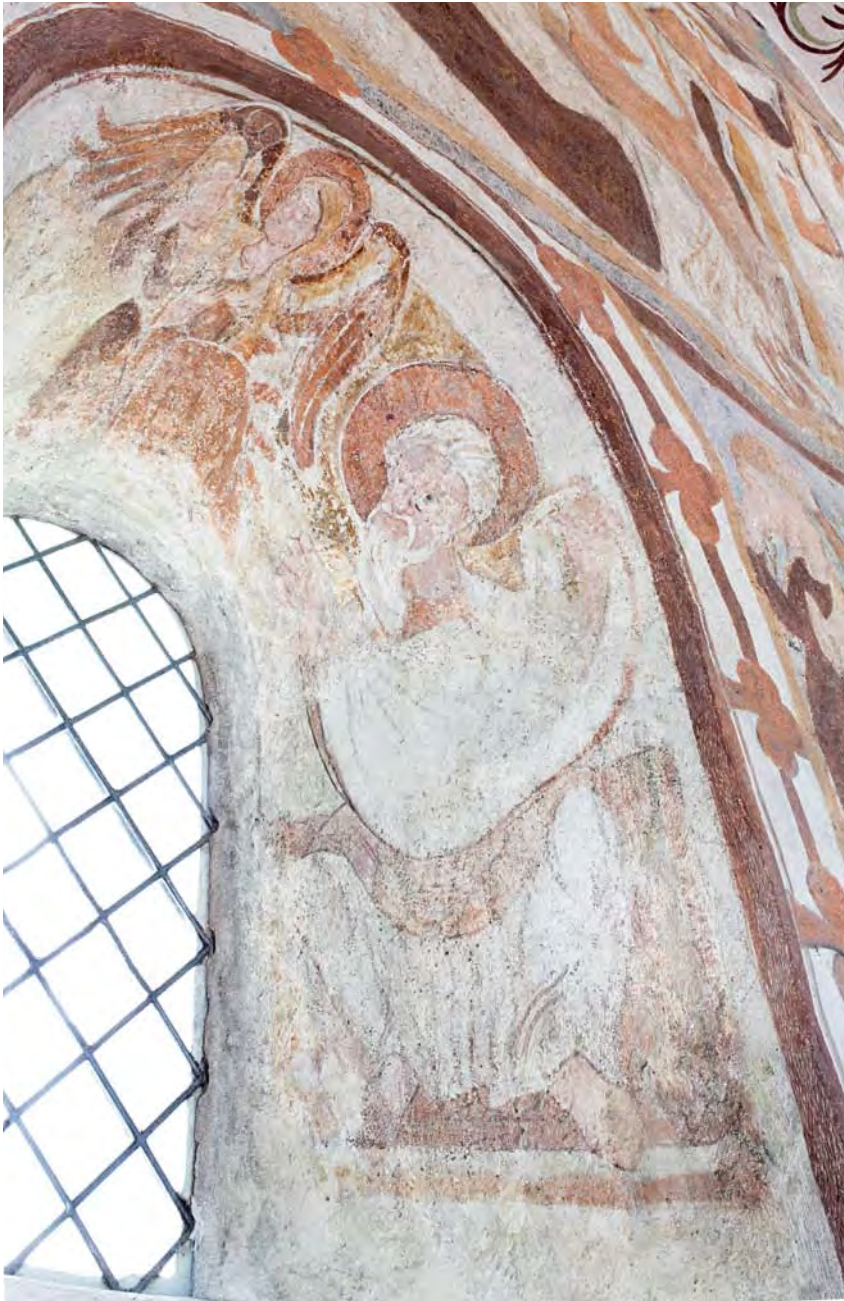
Fig. 25. Abraham med de dødes sjæle i skødet og helligånden i form af en engel i vinduets top. Senromansk udsmykning (o. 1225-50) i østre vange af det romanske vindue i koret (s. 2935). Foto Arnold Mikkelsen 2013. – *Abraham with the souls of the dead in his bosom and the Holy Ghost at the top of the window. Late Romanesque decoration (c. 1225-50) in the eastern side of the Romanesque window in the chancel.*

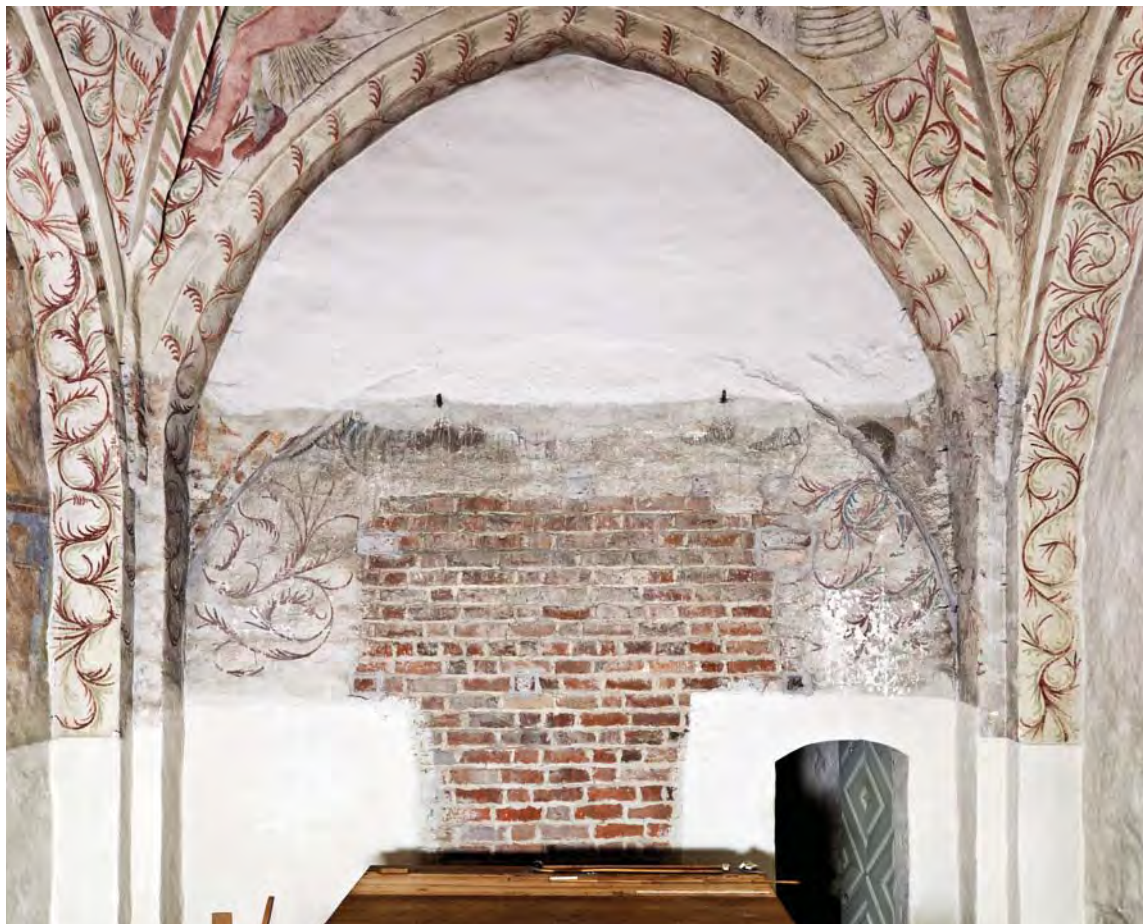
Fig. 26. Korets østmur med lukket apsisbue. Omridset af kirkens ældre, senmiddelalderlige altertavle står som silhuet i blankmur. I apsisbuens flige ses spor af den senromanske udsmykning (s. 2934), mens der på spærremuren ses dele af den sengotiske udsmykning (formentlig Korsfæstelsen). Foto Roberto Fortuna 2009. – *East wall of chancel with closed apse arch. The outline of the church's old, Late Medieval altarpiece stands as a silhouette on the undecorated wall. In the corners of the apse arch, traces of the Late Romanesque decoration, while on the barrier wall one sees parts of the Late Gothic decoration (presumably a Crucifixion).*

På korets østvæg, i apsisbuens flige, er der i den nordre rester af en eller flere kjortelklædte personer, der ikke lader sig identificere (fig. 26). I den søndre flig ses spor efter brunrødt jordsmon.
