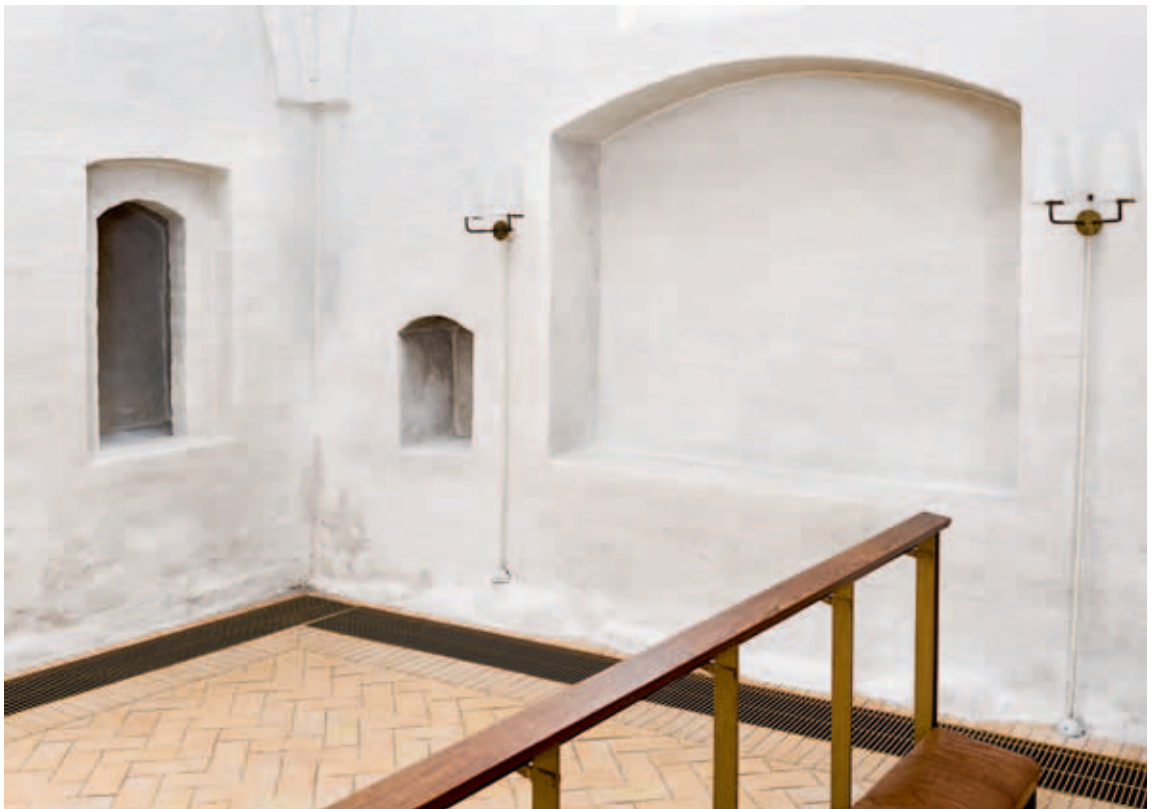
Fig. 22. Korets sydøstre hjørne med tre vægnicher, i øst en opbevaringsniche, i syd en siddeniche (s. 1378). Foto Arnold Mikkelsen 2015. – *Southeastern corner of the chancel with three wall niches; in the east a storage niche, in the south a seat niche.*

En ejendommelig, større niche sydligst i øst-væggen (fig. 22) rækker dybt ind i muren, hvor den udgør et lille, hvælvet kammer, 95 cm bredt, 42 cm dybt og 110 cm højt; den fladbuede og faldede åbning er 42 cm bred.

En niche i sydvæggen (fig. 22) er stor nok til at kunne have tjent som en slags 'siddeniche' eller *celebrantsæde*(?) for præsten måske med en foranstillet fodskammel (jf. Horsens Vor Frelser (DK Århus 5422) og Gudum Kloster (DK Ringkøbing 1039). Nichen, der er halvanden sten dyb, er 195 cm bred og 160 cm høj til midten af den flade bue.

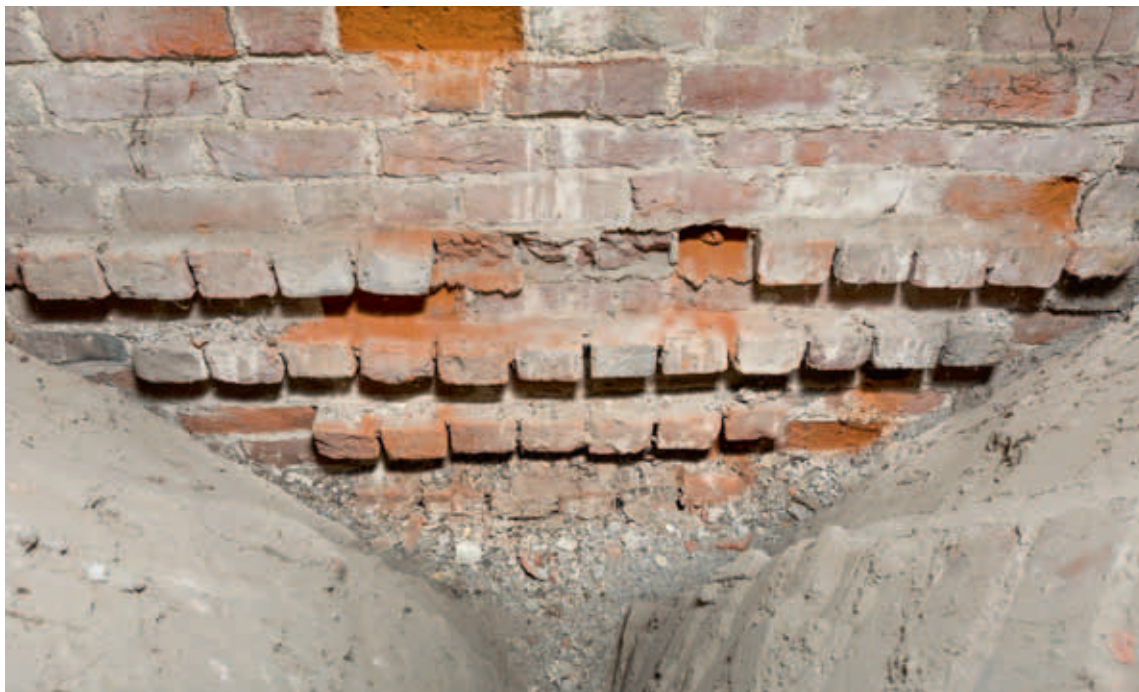
Fig. 23. Hvælvfortanding øverst i korets sydvæg, set fra loftet mellem de to hvælv (s. 1376). Foto Arnold Mikkelsen 2015. – *Vault toothing at top of south wall of chancel, seen from the ceiling between the two vaults.*

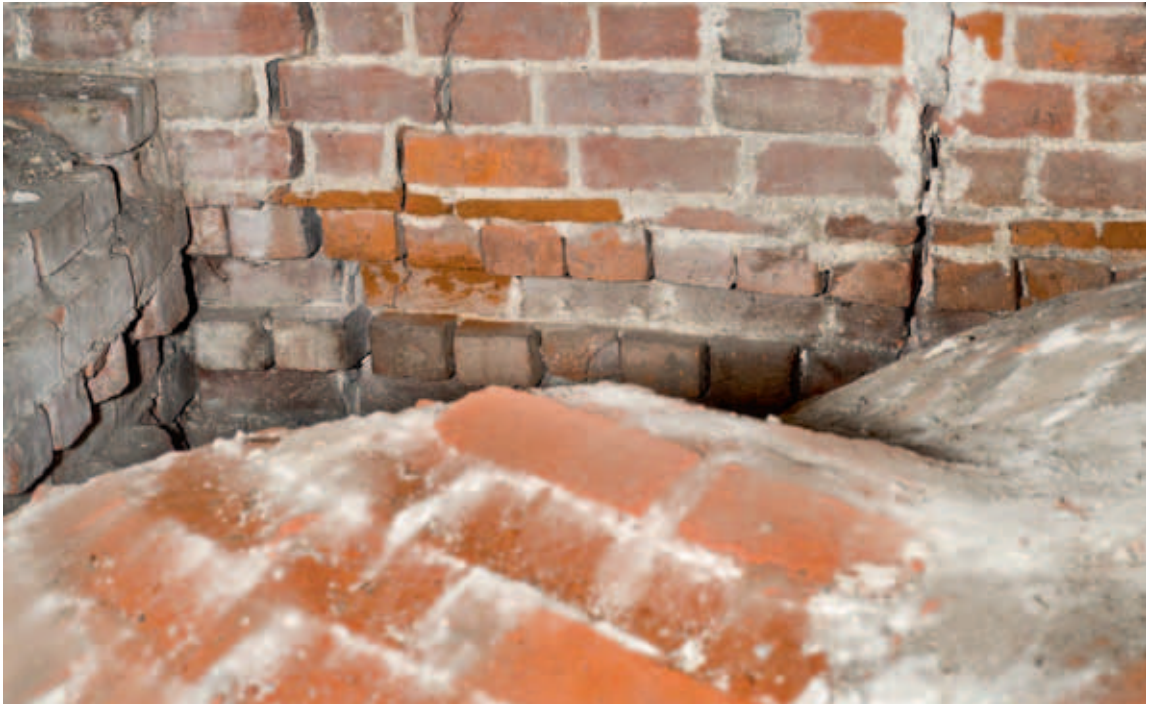
Fig. 24. Hvælvfortandinger set fra sakristiets loft, øverst i korets nordmur og i sakristiets østvæg (tv.) (s. 1379). Foto Arnold Mikkelsen 2015. – *Vault toothings seen from the ceiling of the sacristy, at the top of the north wall of the chancel and in the east wall (left) of the sacristy.*

hvælvene i koret er markeret med spinkle skjoldbuer. Kapperne, der tager afsæt en halv meter over gulvet, er kun svagt indskårne ved de profilerede, skarpryggede ribber, der har retkantede skuldre. I loftsrummet (fig. 24) ses det, at hvælvet – ligesom også korhvælvene – er forberedt med murede *hvælvfortanding*er, dels i korets nordmur, dels øverst i sakristiets østsvæg. – En lille *gemmeniche* i østvæggen dækkes af et trappestik.

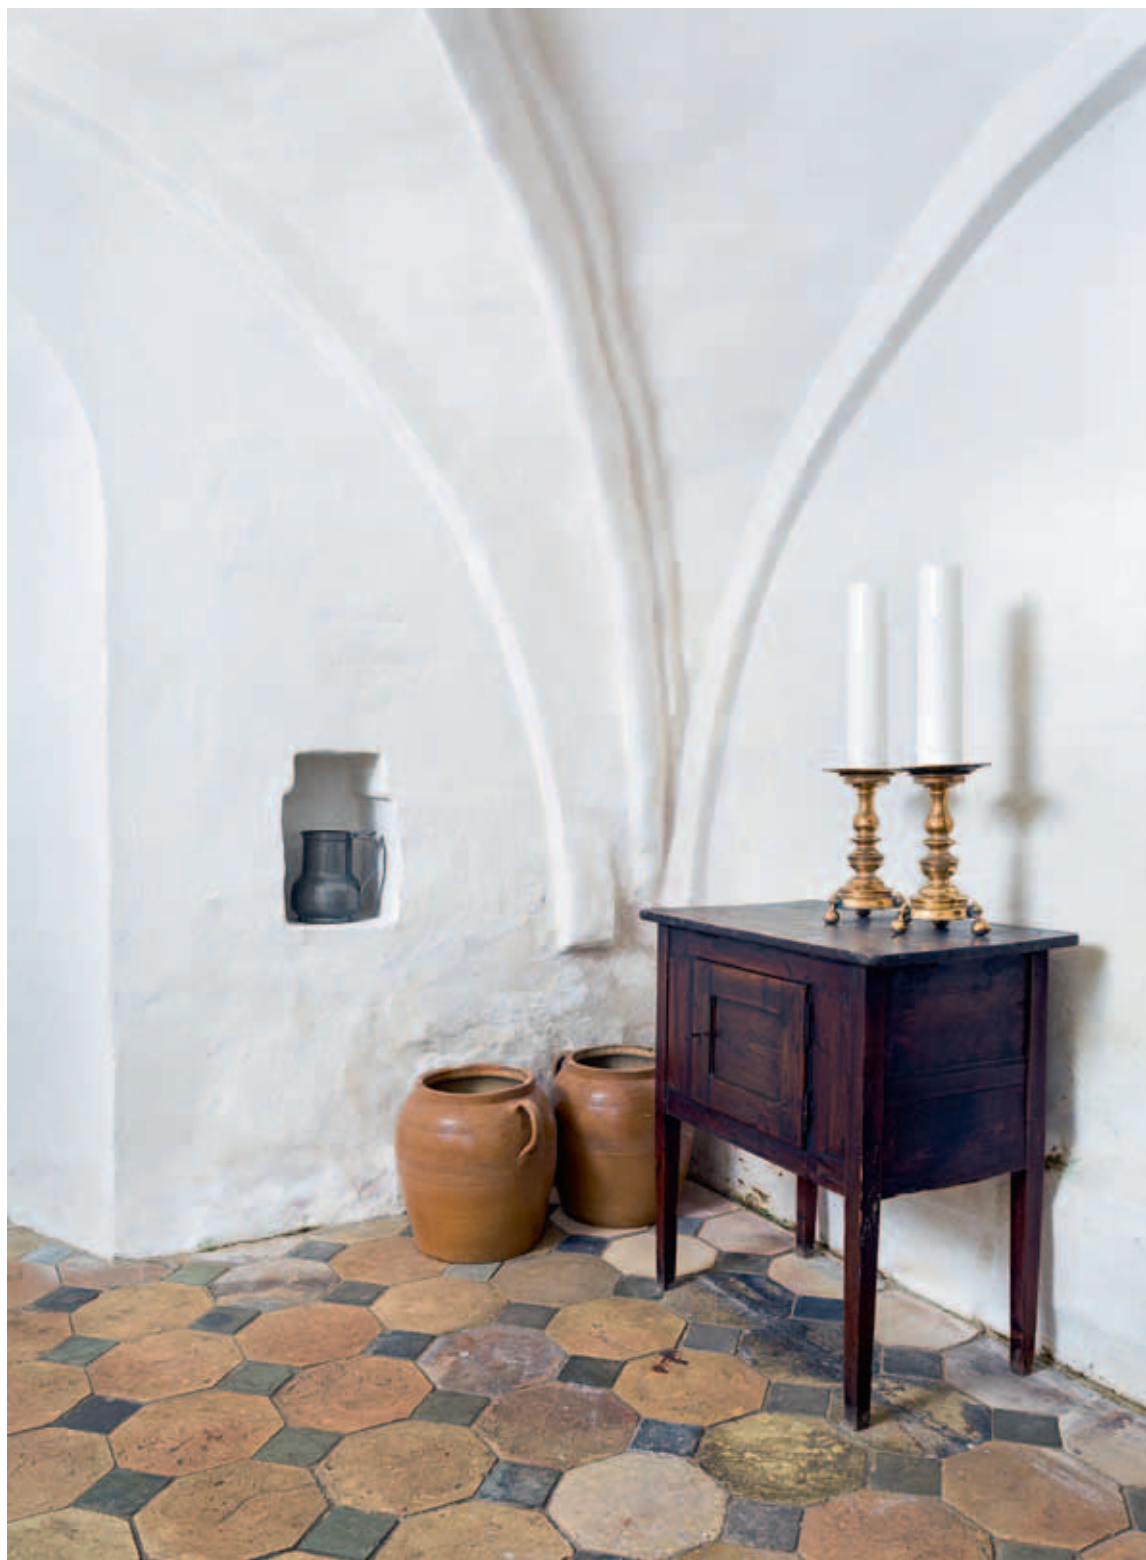
Fig. 25. Sakristi, indre set mod sydøst. Foto Arnold Mikkelsen 2015. – *Sacristy, interior looking south east.*

Det lave rum (fig. 25) dækkes af et samtidigt hvælv, hvilende på forlæg i væggene, der som

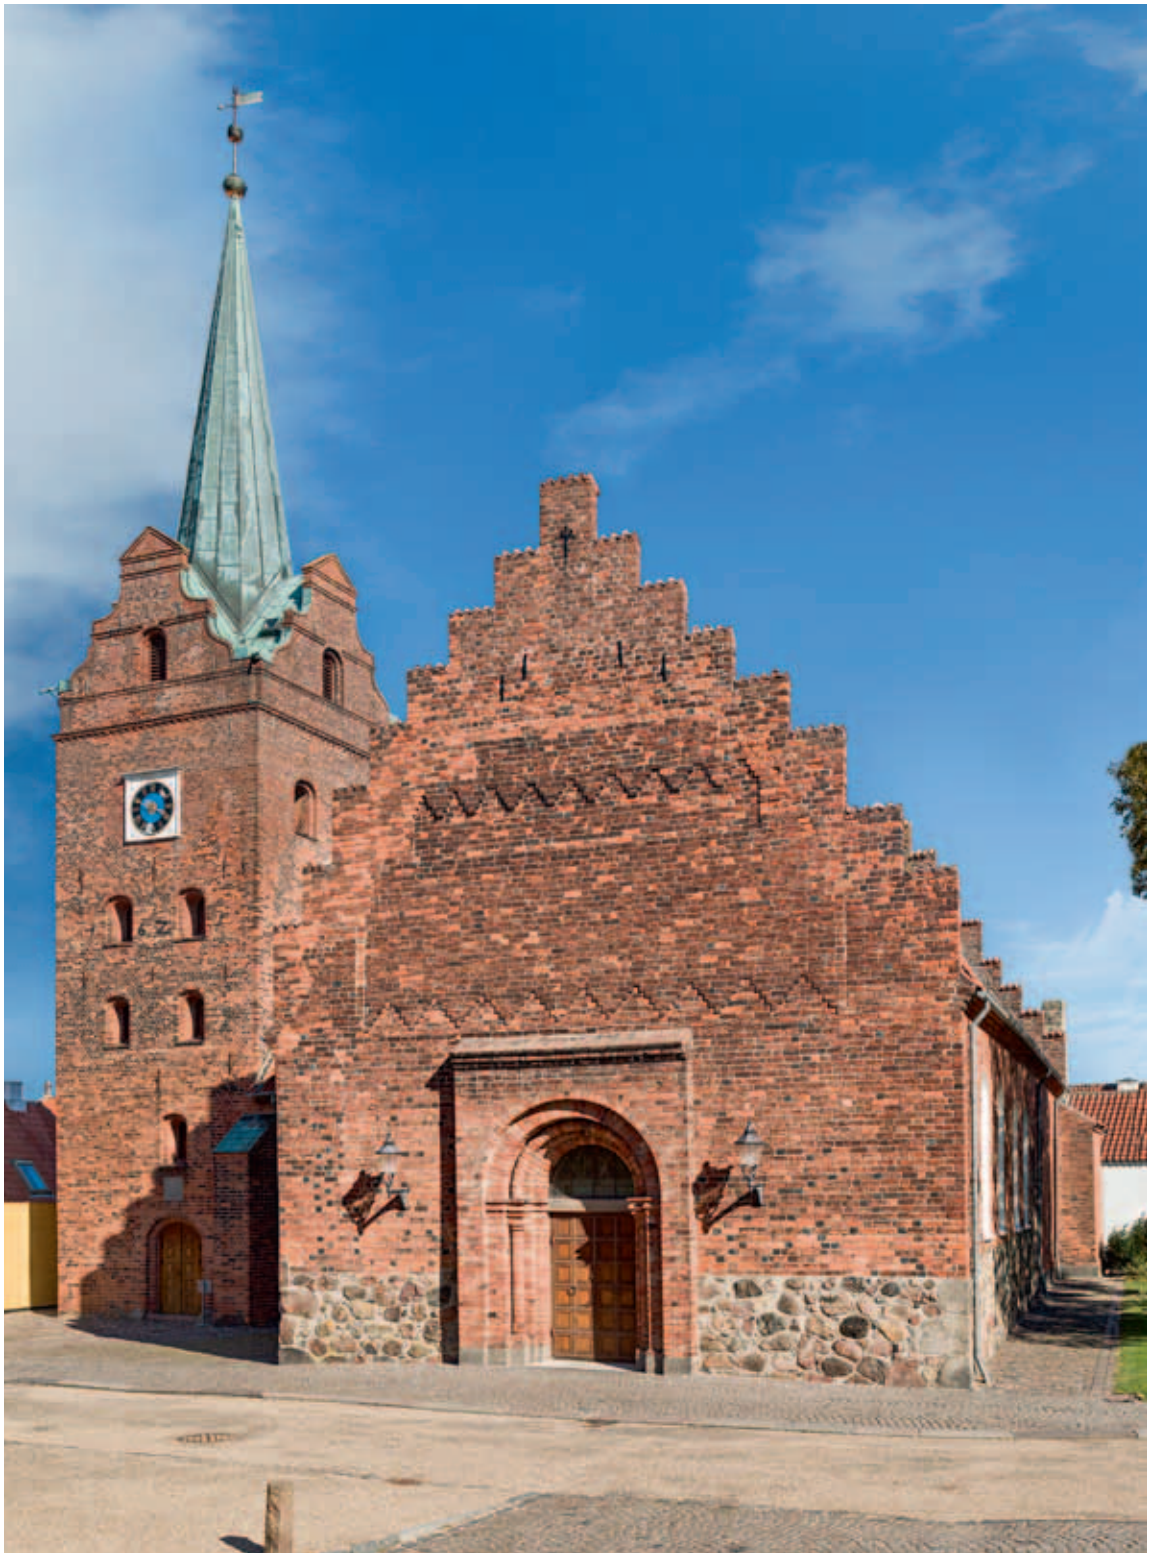
Fig. 26. Kirken set fra sydvest. Foto Arnold Mikkelsen 2015. – *The church seen from the south west.*

Taggavlen i vest har bibeholdt sin udsmykning med to vandrette *trappefriser* (fig. 26), hvis bund kun er trukket få cm tilbage fra murplanet. I den
