Fig. 8-9. 8. Prospekt set fra nordøst. Tegnet af V. Koch 1891. 9. Plan. 1:300. Målt og tegnet af V. Koch 1891. — 8. *View from the north east. 9. Plan.*

Fig. 10-11. Snit og facader. 1:300 (søkkelfacader 1:30). Målt og tegnet af V. Koch 1891. 10. Østfacade og tværsnit set mod øst. 11. Nordfacade. – Section and facades. 10. East facade and cross-section looking east. 11. North facade.

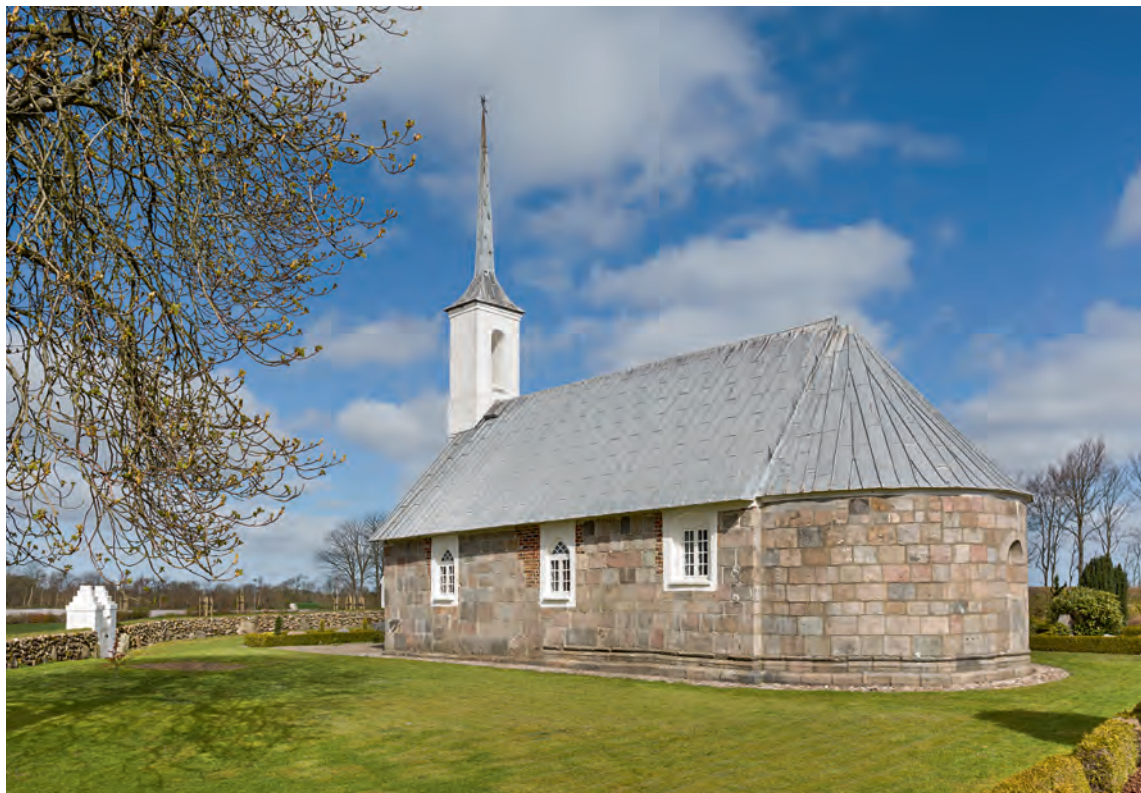
Fig. 12. Ydre set fra sydøst. Foto Arnold Mikkelsen 2016. – *Exterior seen from the south east.*

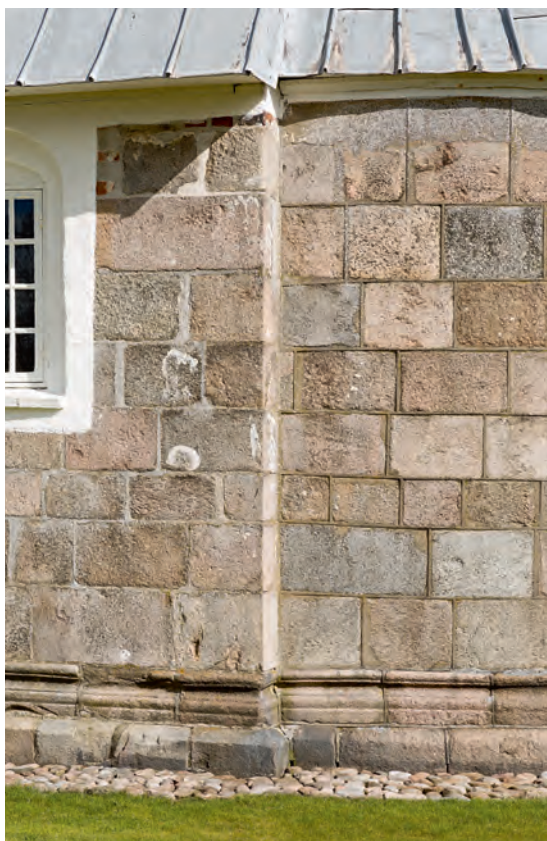
Fig. 13. Sammenstødet mellem apsis og kor set fra syd-øst. Foto Arnold Mikkelsen 2016. – *Conjunction of apse and chancel seen from the south east.*

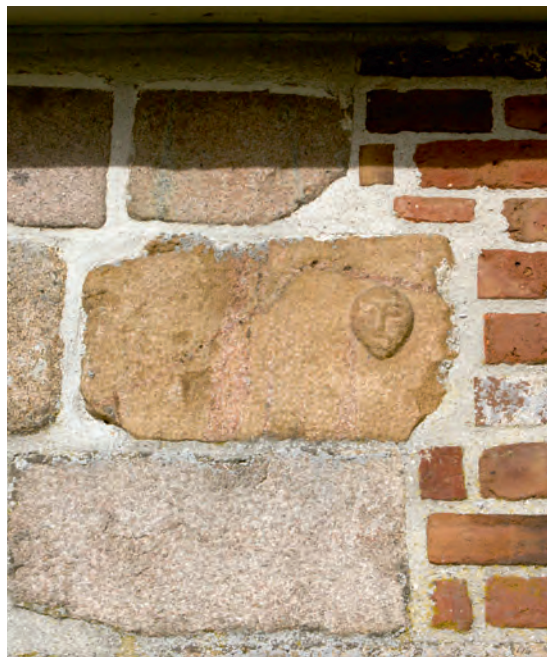
Fig. 14. Ansigtsskader på skibets sydside (s. 2561). Foto Anders C. Christensen 2017. – *'Face ashlar' on south side of nave.*

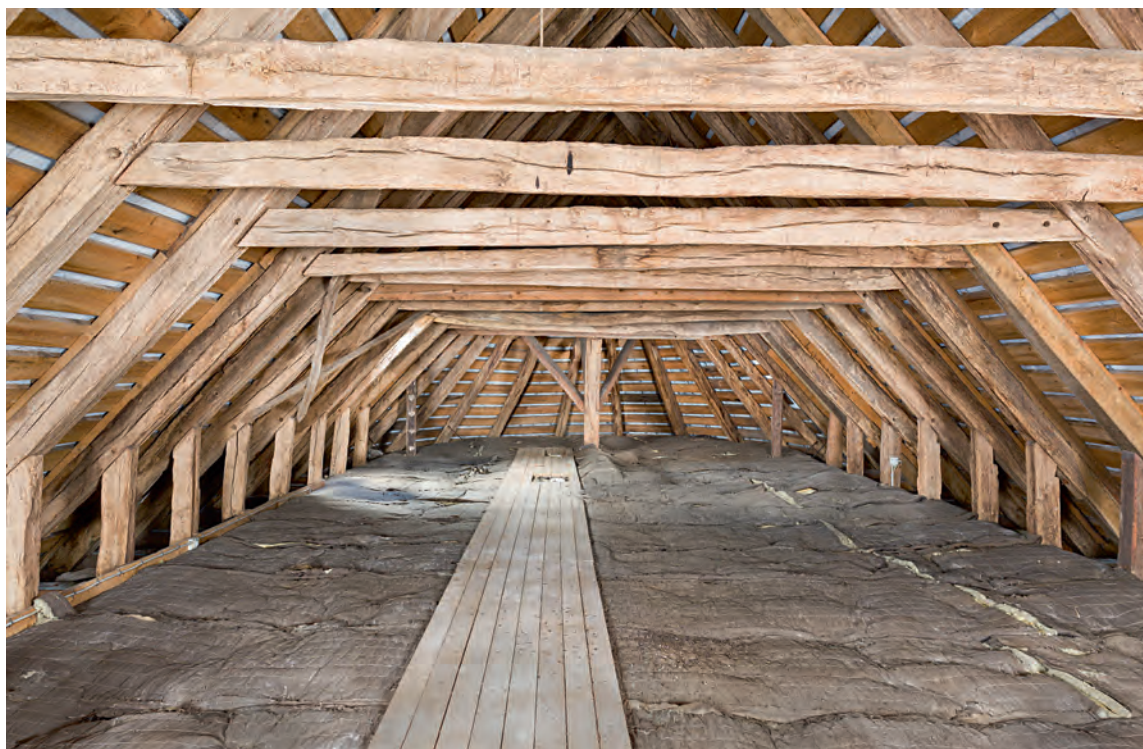
Fig. 23. Skibets loft og tagværker set mod øst (s. 2572). Foto Arnold Mikkelsen 2016. – *Loft and roofing of nave looking east.*

*Tagværker.* Kirkens middelalderlige egetagværk er sammenhængende forstået på den måde, at der ikke som i bygningens indre er en opdeling mellem kor og skib (fig. 23).

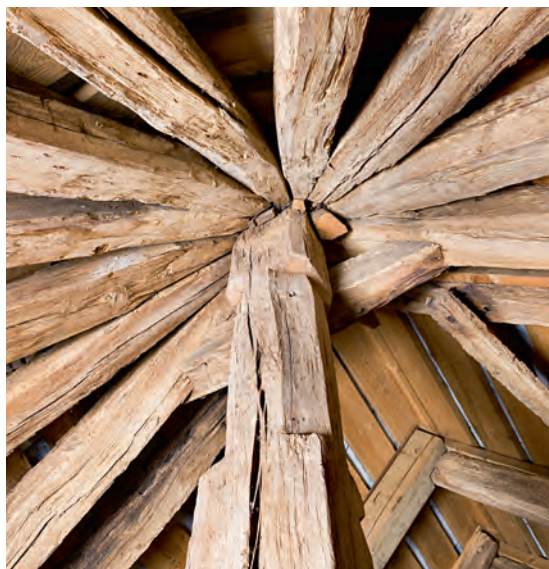
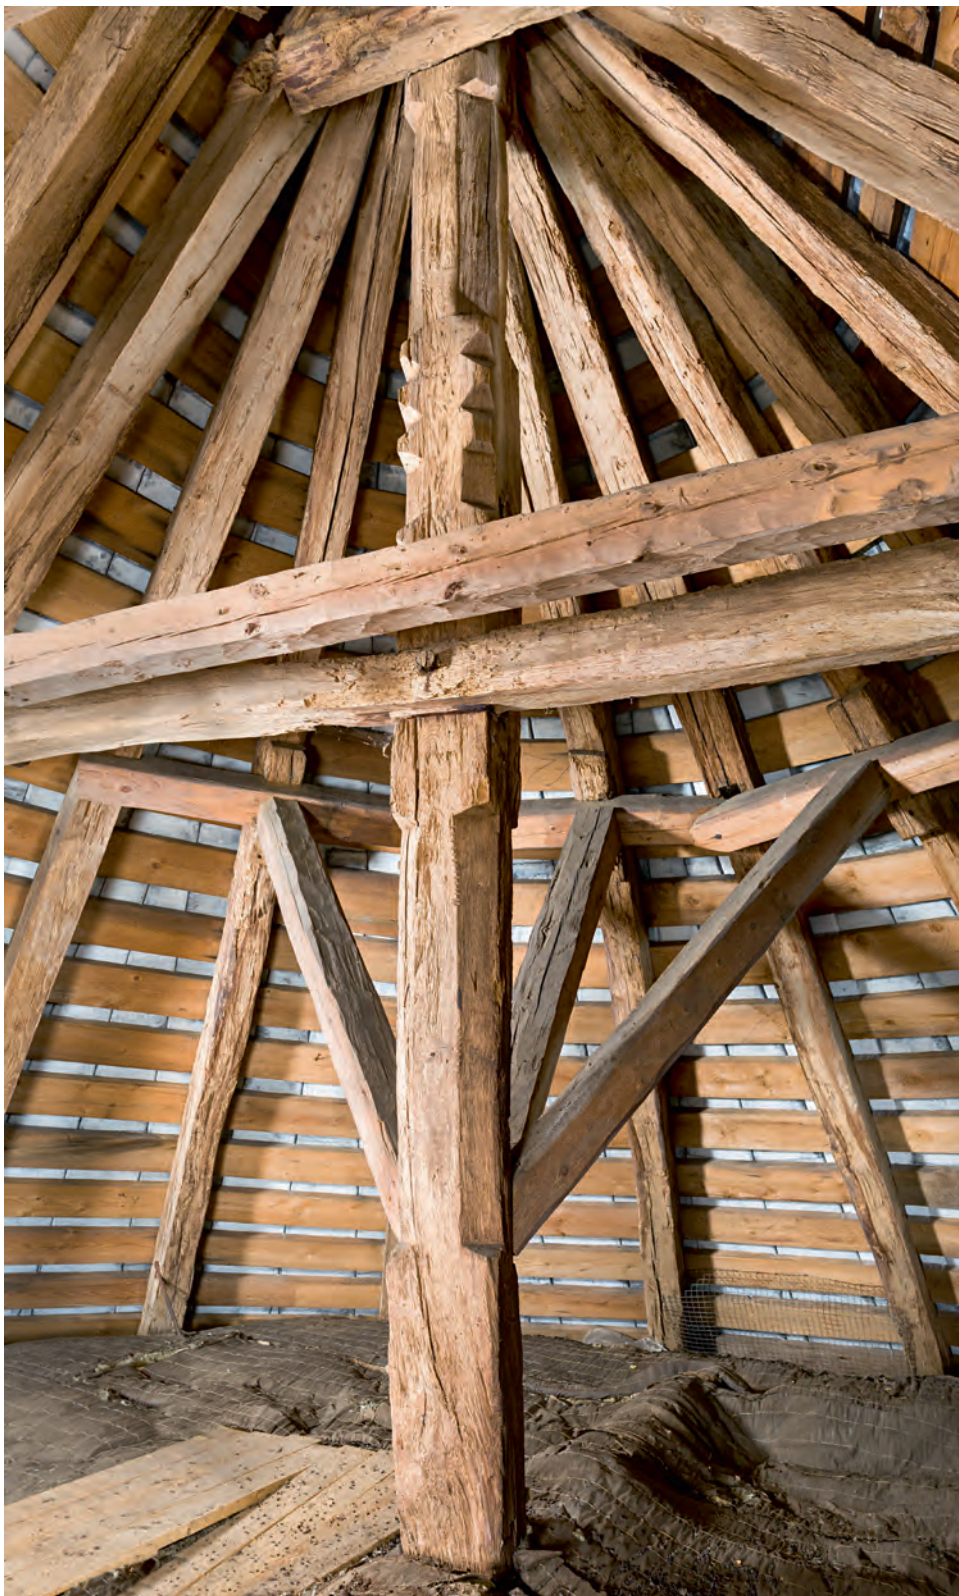
Fig. 24-25. Apsistagværk. 24. Detalje set mod sydvest (s. 2572). 25. (th.) Kongestolpe (o. 1445-50) i apsis-tagværket set mod nordøst (s. 2572). Foto Arnold Mikkelsen 2016. – *Apsis roofing. 24. Detail, looking south west. 25. (right) Kingpost (c. 1445-50) in apse roofing looking north east.*

Apsidens konstruktion består af ti spær, der i nord og syd er tappet ned i bindbjælkerne, mod øst i korte spærfødder. Spærrene samles i toppen af en kraftig, fritstående kongestolpe (fig. 25), der understøttes af en øst-vestgående rem, hvilende på bindbjælkerne. På kongen er to sektioner af hjørnerne affasede (oktogonal tværsnit), i den øvre del suppleret med vinklede indsnit, dog kun mod vest. Et hanebånd, der forbinder apsidens to vestligste spær, er kæmmet over kongens vestside, og på vestsiden af det østligste spær og på østsiden af kongestolpen er taphuller til t-hanebånd, der er erstattet af en nyere afstivning af fyr (jf. fig. 25). Nummereringen fra syd mod nord består af smalle, øksehugne streger på spærenes venstre sider.
