†TREFOLDIGHEDSKIRKEN VED KØRUP

KROGSBØLLE SOGN

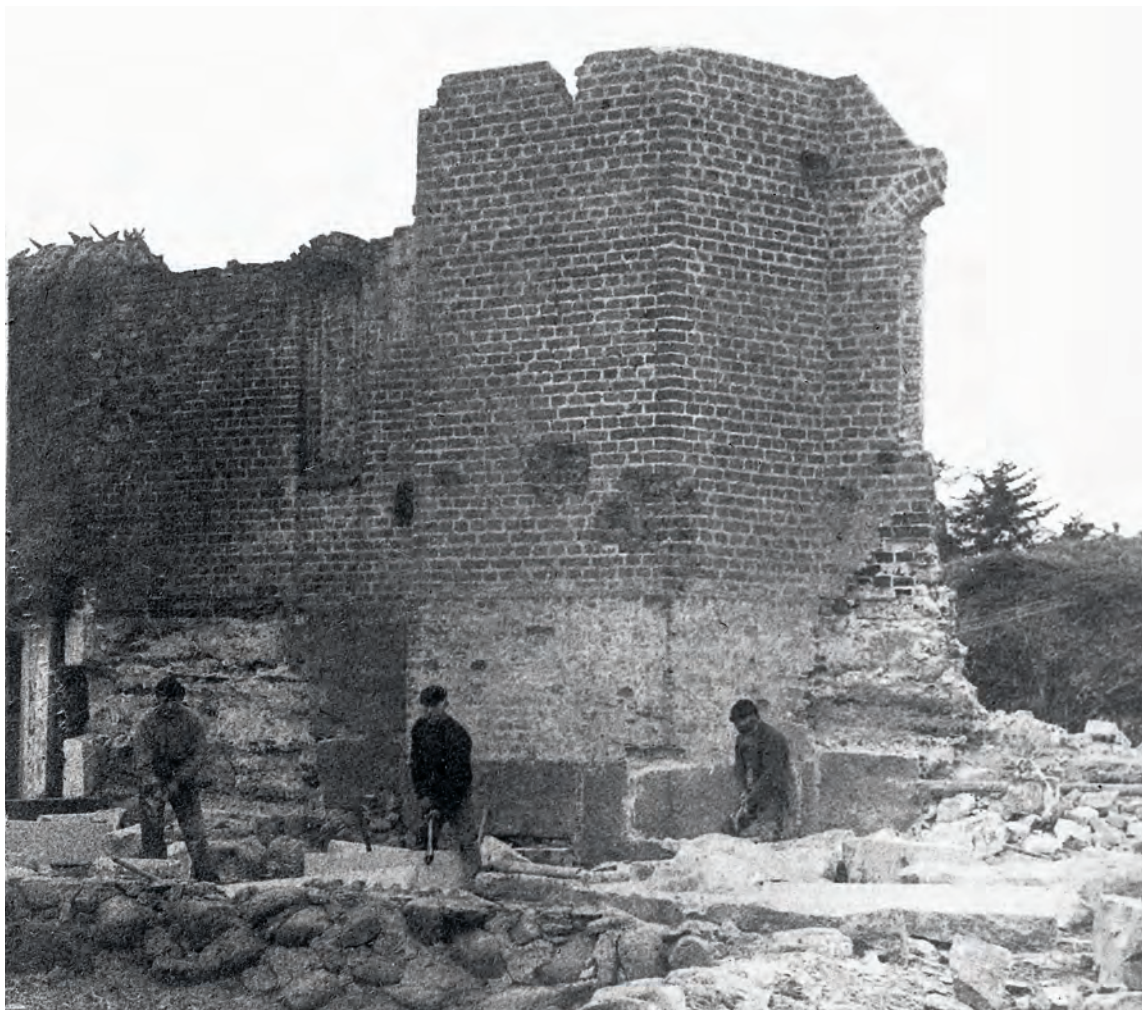
Fig. 1. Korets østmur fotograferet under nedrivningen af den tærskelade, som kirken var blevet sammenbygget med. Foto Carl Andreasen o. 1890. I Otterup Lokalhistoriske Arkiv. – *The east wall of the chancel photographed during the dismantling of the barn, which the church had been joined with.*

Den anselige kirke, et østvest-orienteret langhus, blev som nævnt påbegyndt 1574 på foranledning af Mourids Podebusk.¹⁸ Bygningen opførtes i munkesten lagt i krydsskifte over en sokkel af granitkvadre, hvilket ses på ældre fotografier af bygningen (fig. 1, 5). Kirken kunne først 1601 meldes fuldstændig afsluttet, og der må således have været tale om et længere byggestop, som muligvis begrænsede sig til afslutningen af tårnet, hvor kilderne beskriver, at de sidste arbejder blev bekostet af Claus Podebusk. Trods det lange byggestop må kirken dog tænkes som et samlet arbejde.¹⁹ Bygningen beskrives 1602 i biskop Jacob Madsens visitatsbog som »så lang som Sct. Knuds kirke, så nær som til alteret, men ikke så høj«. Kirken var da tilsyneladende også ganske lang, som det fremgår af en grundplan over Kørup Herregård udført 1781, hvor kirken er målt til 47 m i længden og 10 m i bredden, mens det lave indtryk givetvis skyldes renæssancens typiske, fladspændte hvælv.

Antallet af vinduer i kirken er usikkert. På grundplanen fra 1781 er der anført tre vinduer mod syd; et, der har givet lys til koret, og to i skibet. I præsteindberetningen fra 1755 fremgår det imidlertid, at der var fire vinduer i kirken,²¹ mens der på de to ældre fotografier af kirken (fig. 1, 5) ses to blændede slanke, fladbuede åbninger, der flankerer apsiden. Det er tænkeligt, at disse vinduer først blev blændet, da kirken blev sammenbygget med laden (jf. s. 5263), men materialet tillader ikke videre spekulationer over åbningernes antal og kronologi.

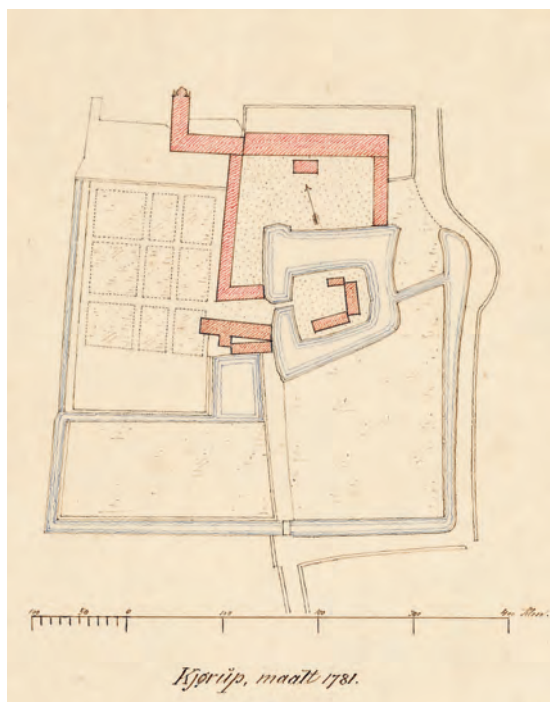
Fig. 2. Plan af herregården Kørup. 1:5000. Situationsplan til »Danske Herregaarde ved 1920« tegnet efter matrikelkort målt af J. J. Bærner 1781. I NM. – *Plan of the manor at Kørup.*

Den seneste større forandring af kirken, før den blev nedbrudt, var utvivlsomt, at østgavlen blev inkorporeret i en ny kostald og lade. Derved kom kirken til at udgøre en del af den nordre side af herregårdens firfløjede anlæg omkring hovedhuset. Hvornår økonomibygningerne og kirken blev sammenbygget er uklart, men det skete før 1781, hvor situationen er dokumenteret på grundplanen over herregården (jf. fig. 2).

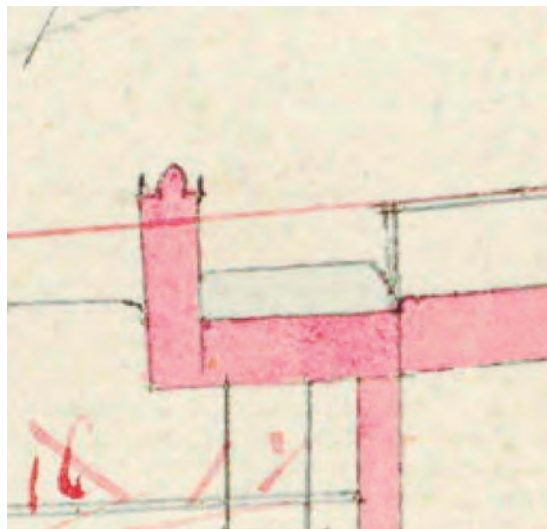
Fig. 3. Udsnit af matrikelkort, der i stedet for en plan viser en opstalt af kirkens sydfacade. Målt og tegnet af J. J. Bærner 1781. I Geodatastyrelsen. – *Excerpt of cadastral map showing, instead of a plan, an elevation of the church's south facade.*

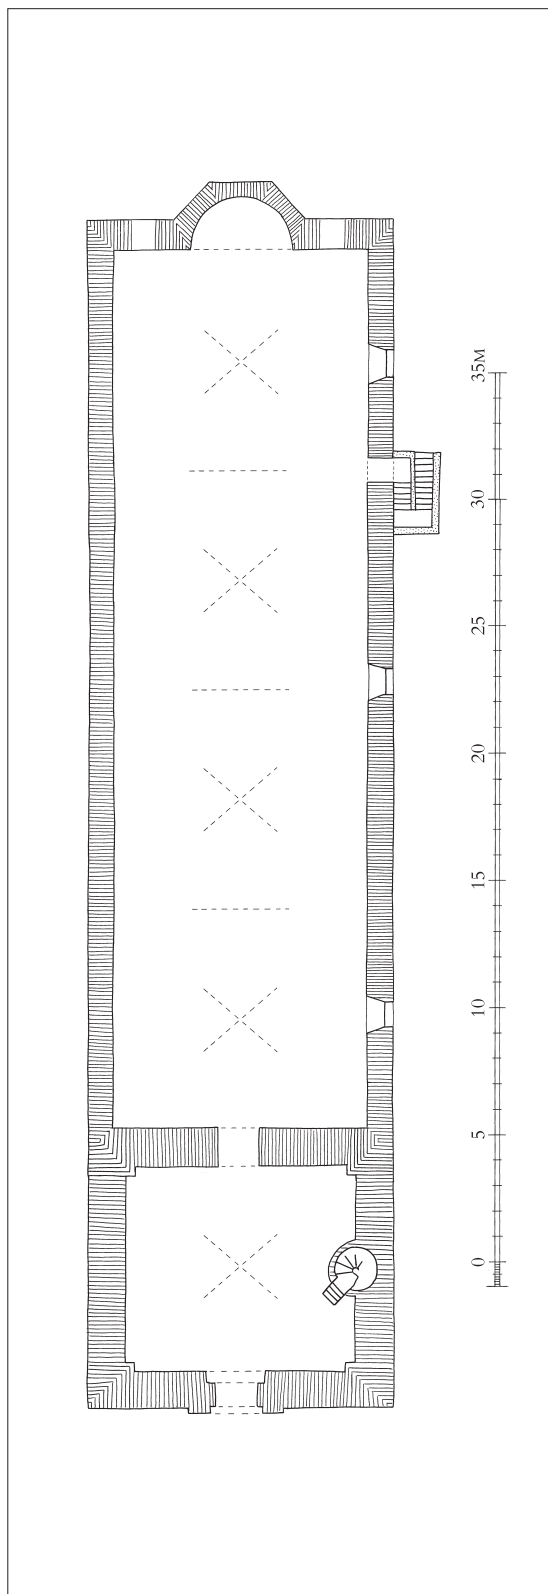
Fig. 4. Rekonstrueret grundplan med antydning af fagdeling og overhvælvning (øst opad). 1:300. Baseret på gengivelse af kirken i en grundtegnning over herregården Kørup, udført af tømmermester Johan Adam Weinbrenner, Odense, 1781. Tegnet af Freerk Oldenburger 2019. Signaturforklaring s. 11. – *Reconstructed ground plan with a hint of bay division and vaulting (east upwards), based on the recording of the church on the plan of the manor house of Kørup, by master carpenter Johan Adam Weinbrenner, Odense, 1781. Key on p. 11.*

I øst var det retkantede langhus afsluttet midt på gavlen af en mindre, i facaden kantet apsis, der i det indre stod som halvcirkel (fig. 5). Mod vest blev bygningen afsluttet af et tårn, hvorom ikke stort andet vides, end at tårnrummet må have fungeret som indgangsparti og våbenhus, der blev forbundet med kirkerummet gennem en åbning i muren, som skilte tårnrummet fra skibet. Denne løsning blev 1706-07 beskrevet med ordene »Tårnet er afdelet fra kirken med to piller«; hvordan dette præcis skal forstås, er uklart.²⁰ Endvidere var der tilsyneladende en indbygget vindeltrappe med underdør i tårnrummet, som førte op til de øvre stokværk. Øverst var tårnet, ifølge præsteindberetningen 1755,²¹ afsluttet med fire gavle, hvilket eksempelvis vækker mindelser om de omtrent samtidige byggearbejder på tårnet ved Nørre Lyndelse Kirke (jf. s. 3938). Gavlene har sandsynligvis været 'vælske', dvs. med svungne konturer (jf. fig. 4).

Tilføjelser og ændringer. Den eneste større forandring, som det tilsyneladende er muligt at påvise ved bygningen, er tilføjelsen af en dør østligt på langhusets sydmur, formentlig på grænsen mellem kor og skib, hvortil der var adgang via en (tømret?) fritrappel (jf. fig. 4). Døren hørte efter al sandsynlighed sammen med et herskabspulpitur inde i kirken, der nok først kom til o. 1625 (jf. s. 5264).

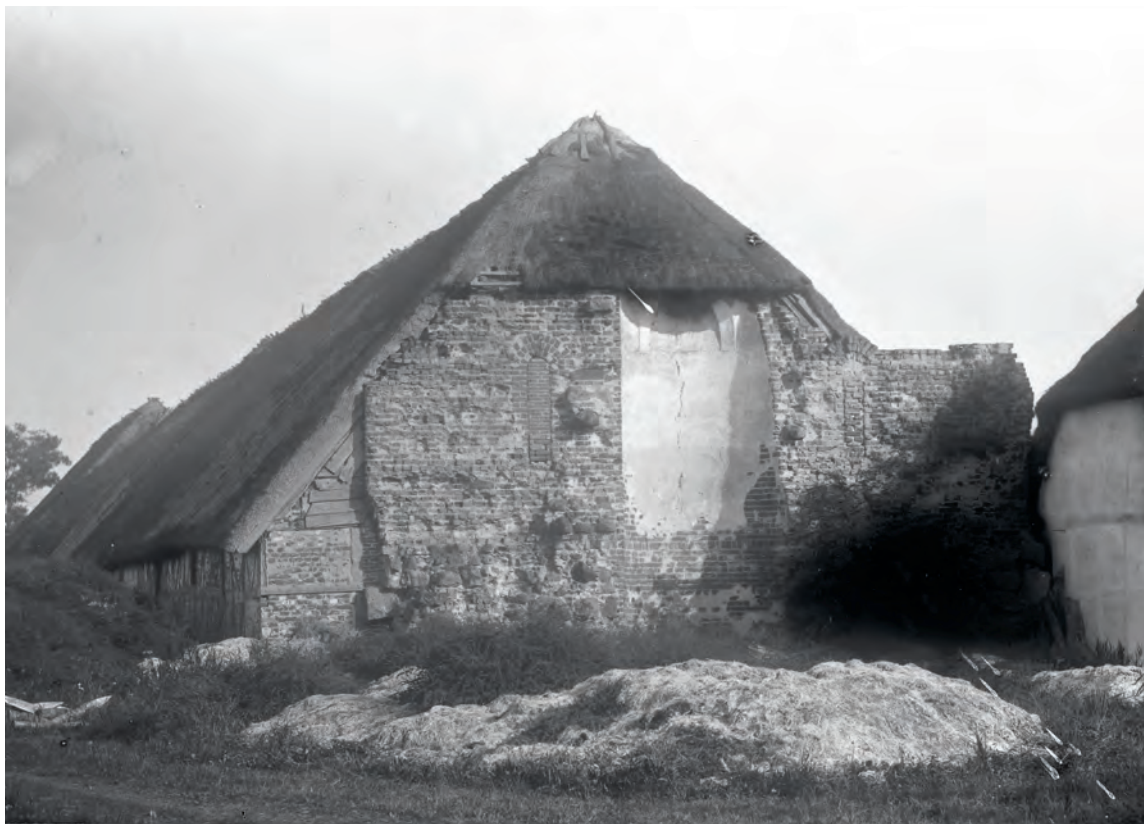
Fig. 5. Resterne af korets østvæg, sammenbygget med Kørups avlsbygninger. Foto H. Chr. Brøns 1889. I Odense Bys Museer. – *The remains of the east wall of the chancel, incorporated into one Kørup's farm buildings.*
