*Sydkapel* (fig. 18-19, jf. fig. 84). Et stort kapel, der måler ca. 10×10 m og fylder ca. halvdelen af skibets længde, er opført ud for den østligste del af skibets sydside. Det er opført af bælder af granitkvadre og munkesten over en jorddækket sokkel. Østsiden brydes af et stort, oprindeligt dobbeltfalsset, fladbuet  $\uparrow$ vindue (jf. fig. 47 og 84), der i det ydre står som niche og i det indre som en blænding, der imidlertid næsten helt er dækket af den tidligere altertavle (jf. s. 5454); dog ses den søndre vange. Vestsiden, og ikke mindst dens midterste del, bærer præg af store ommuringer (fig. 19), som kunne antyde, at der her har været gennembrudt en åbning (jf. s. 5433). Bygningsdelen afsluttes foroven af en dobbelt falsgesims. Syd gavlen bærer tydeligt præg af væsentlige ændringer (fig. 18 og jf. ndf.). Midt i gavlen er et stort, nu let tilspidset, fladbuet vindue i et trykket spidsbuet indre spejl, der er placeret i et ydre spejl med tvillingdelt, fladbuet øvre afslutning. Vindu-

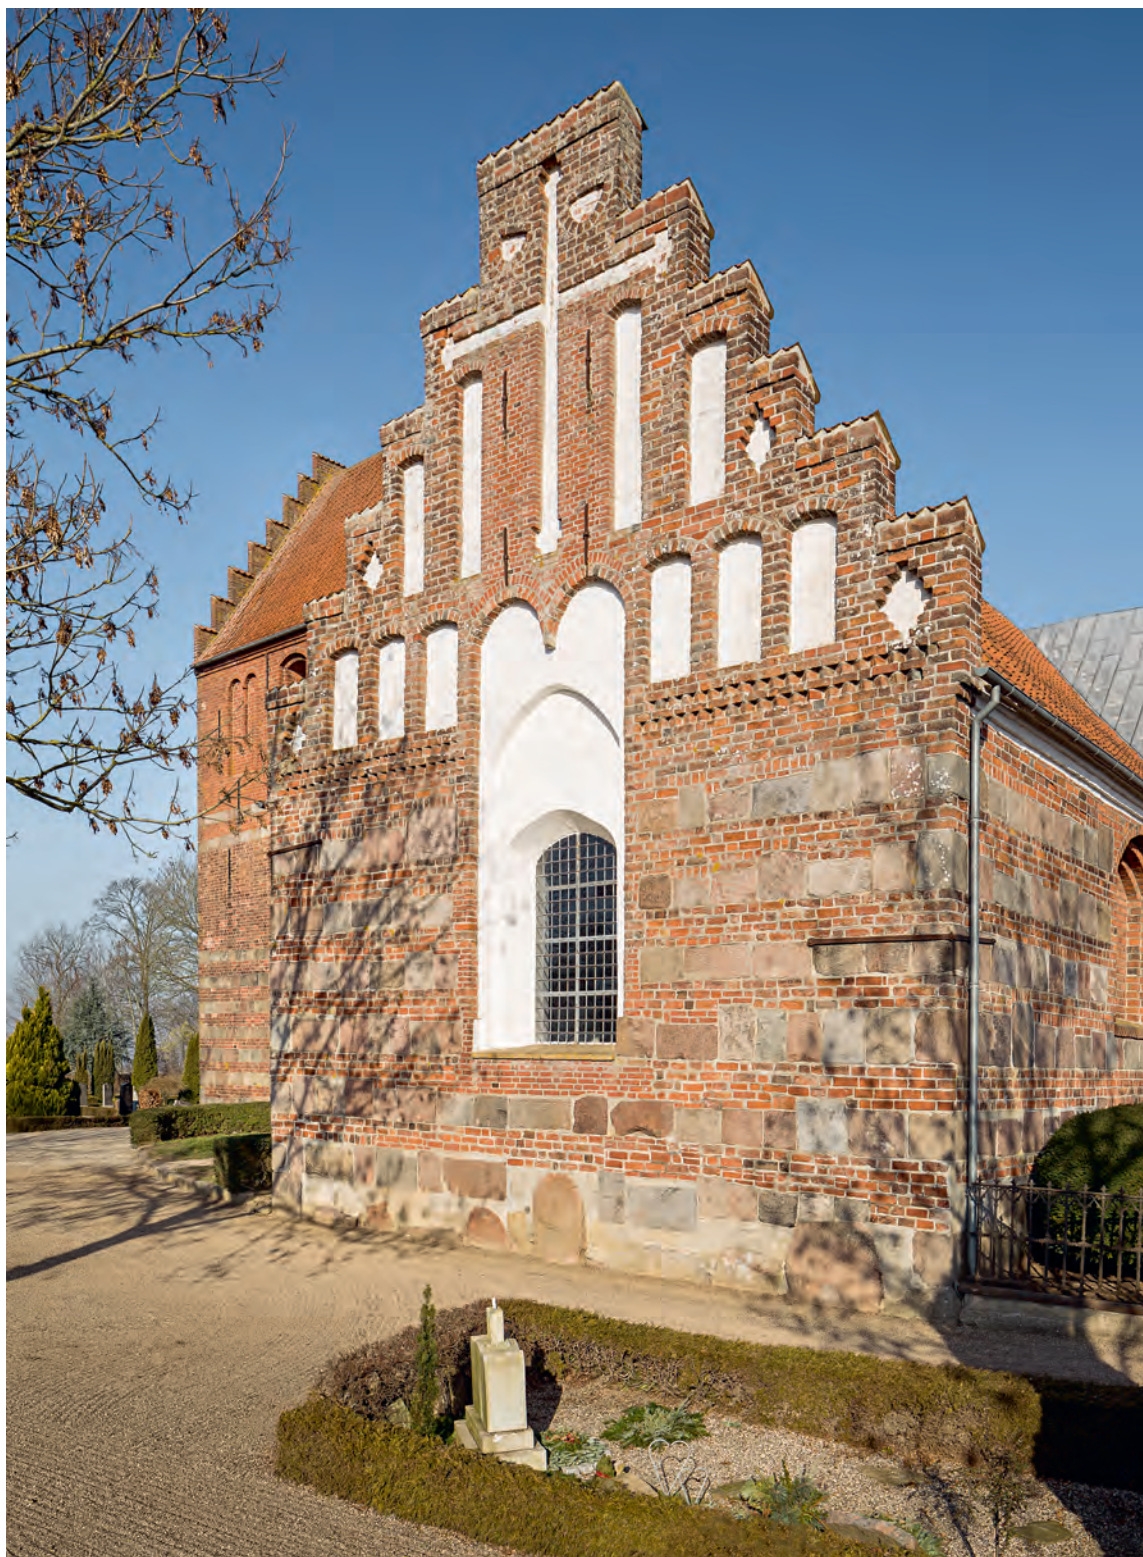
Fig. 18. Søndre kapel set fra sydøst (s. 5429). Foto Arnold Mikkelsen 2019. – *The south chapel seen from the south-east.*

esåbningen er falsset i det ydre og dobbeltsmiget i lysningen. Under vinduet ses spor af en tilmuret, sekundær åbning, formentlig en dør (jf. s. 5433).

Den kamtakkede, blændingsprydede gavltre-kant (fig. 18), der har fem takker til hver side og en bred toptinde, alle med bryn, har på begge sider af ovennævnte spejl i gavlfodshøjde to savtaksfriser, hvorover tre fladbuede blændinger. Herover i midten et korset kors og på begge sider af dette to stigende, fladbuede højblændinger. Over korsets tværarme skjoldformede blændinger. I nederste og tredjenederste kamtak i hver side en rombeformet, aftrappet blænding. På begge sider af vinduet og over dette, omkring korset, større partier med små sten. En del af gavlens inderside, op til et halvstens tilbagespring, er senere borthugget (jf. fig. 25).

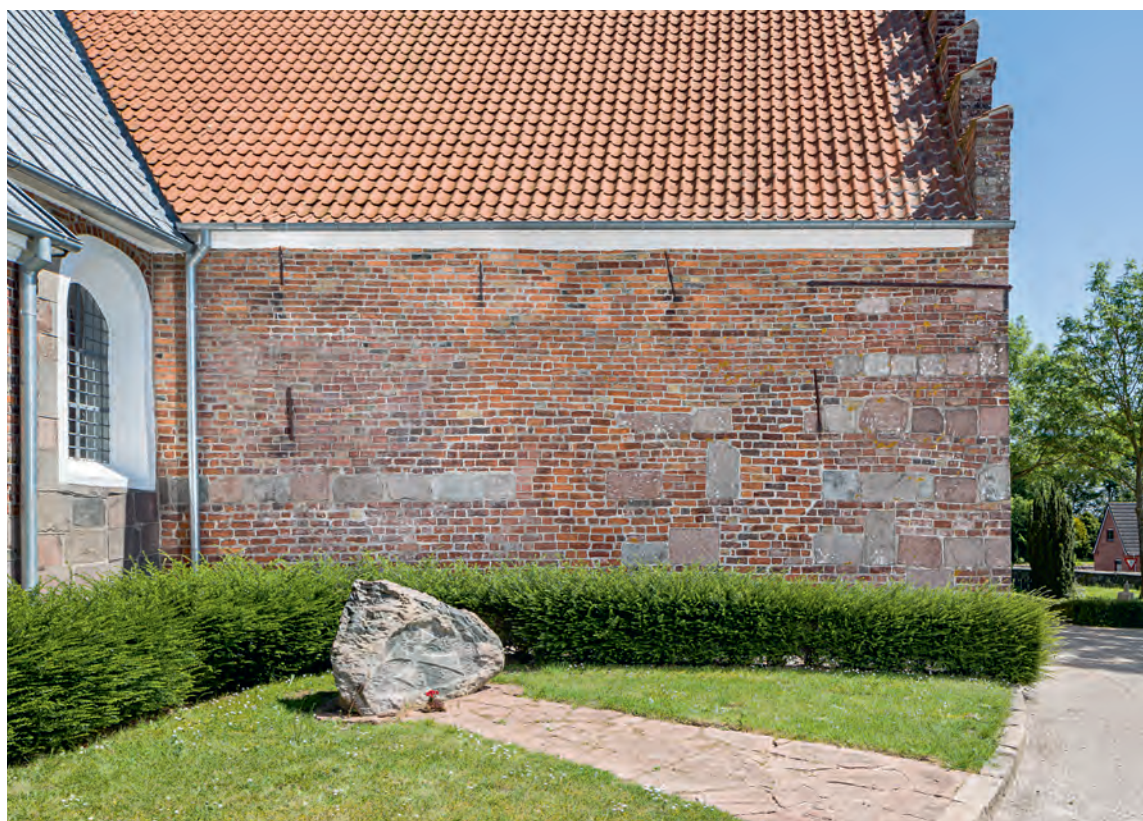
Fig. 19. Søndre kapels vestside (s. 5429). Foto Arnold Mikkelsen 2019. – *The west side of the south chapel.*

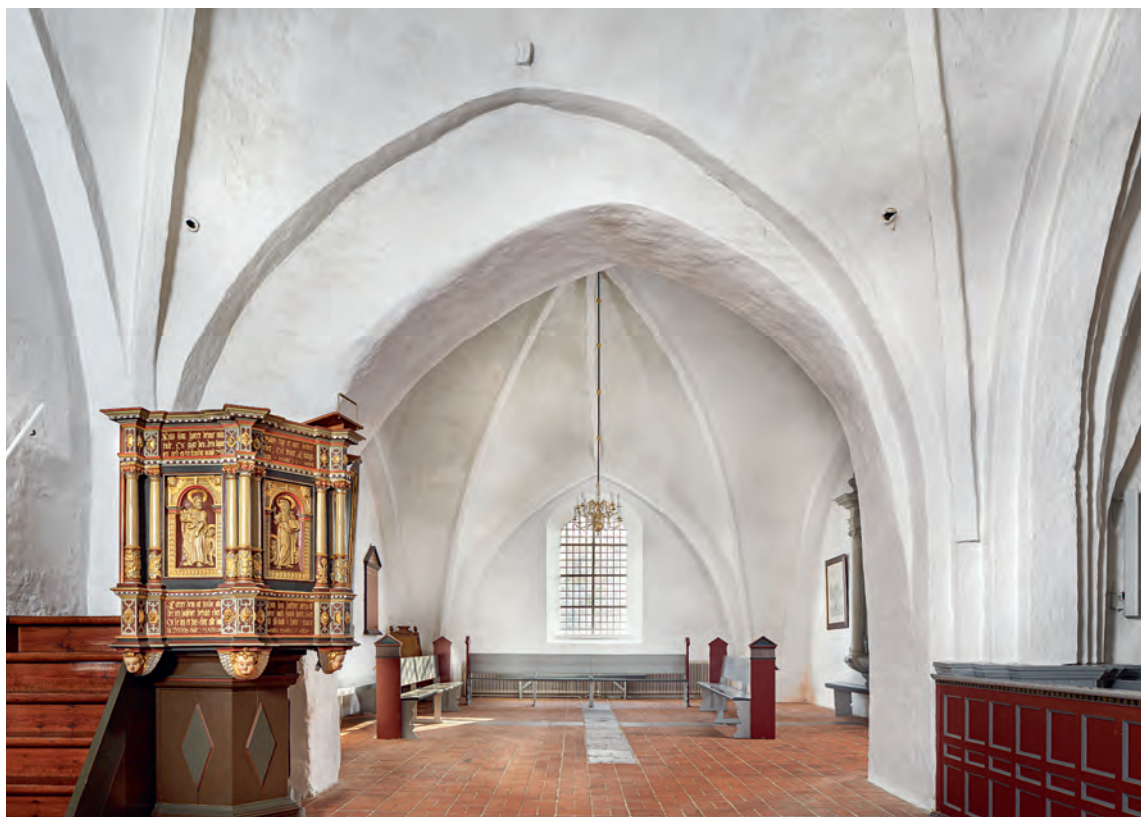
Fig. 20. Det søndre kapel set mod syd (s. 5429). Foto Arnold Mikkelsen 2019. – *The south chapel looking south.*

Kapellets indre er af tegl. I forbindelse med etablering af en åbning herfra til skibet er skibets sydmur omtrent helt nedbrudt her, og en mur af teglsten og med en mindre åbning formentlig etableret. Den nuværende, lige gennemløbende arkade, der er placeret skævt i forhold til faget (jf. fig. 20), mangler fuldstændigt stik og må være senere gennembrudt. Den er trukket så langt mod vest, som det er muligt af hensyn til skibets hvælv. Kapellets indre overdækkes af et samtidigt, otte-delt hvælv med ribber, der er vekselvis retkantede og affasede (jf. fig. 21, 23-24 og 92) og afsluttes foroven med en cirkulær slutsten. Det bæres af kraftige, retkantede lave piller (jf. fig. 23-24), der er fortsat op i kapellets loftsrum, hvor de ses at være i forbandt med væggene (fig. 22). Pillernes nedre del, som bærer skjoldbuerne og ribberne,

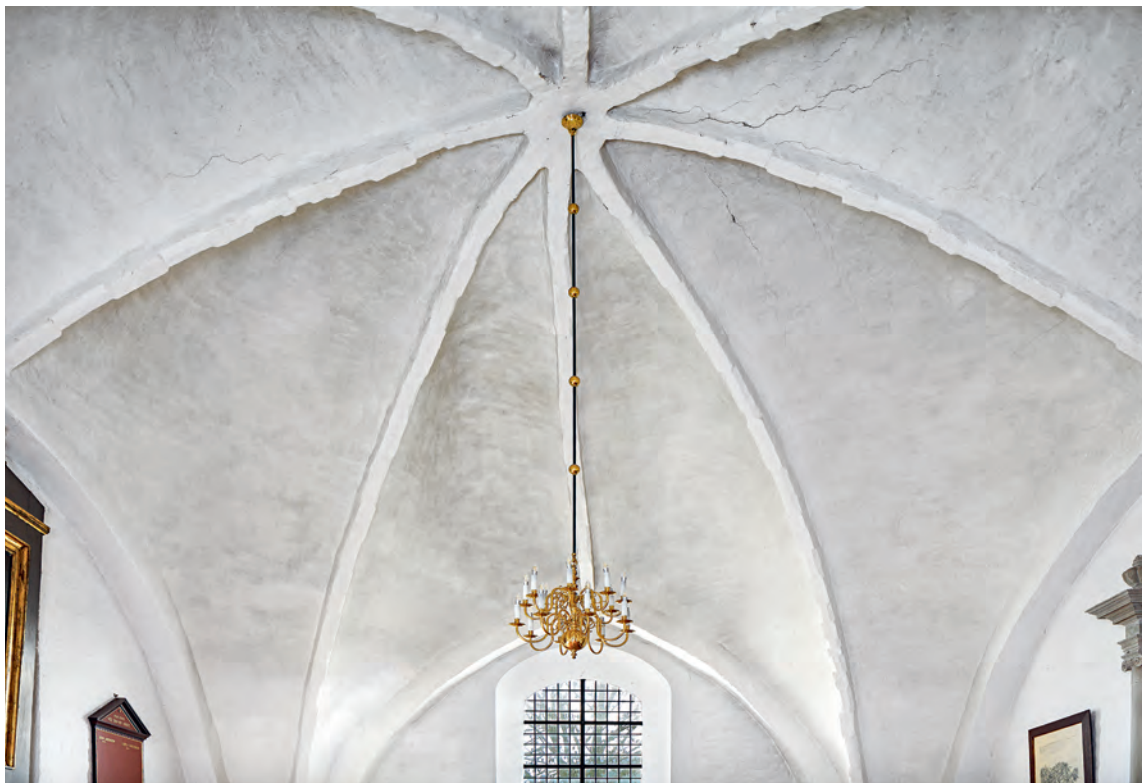
Fig. 21. Det søndre kapels hvælv (s. 5429). Foto Arnold Mikkelsen 2019. – *The vault of the south chapel.*

er en sten kraftigere end den øvre. Til alle sider er der store, spidsbuede skjoldbuer, der er halvanden sten dybe og en hel sten høje og opmuret af vekselvis en løber og to bindere. Hvælvet har lette halvstens overribber, hovedsagelig muret af løbere, og den nederste del af overribberne er forstærket.

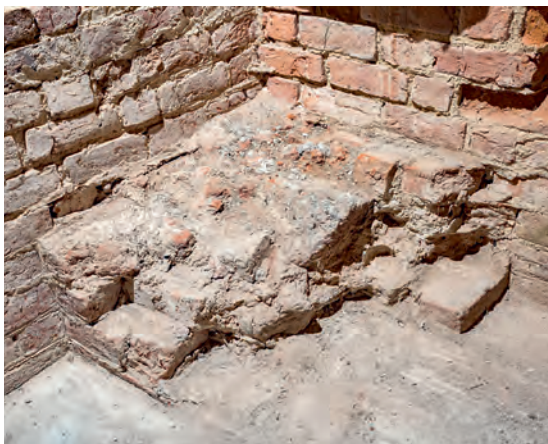
Fig. 22. Hvælpille i søndre kapels tagrums sydvestre hjørne (s. 5429). Foto Arnold Mikkelsen 2019. – *Arch column in the south-west corner of loft of the south chapel.*

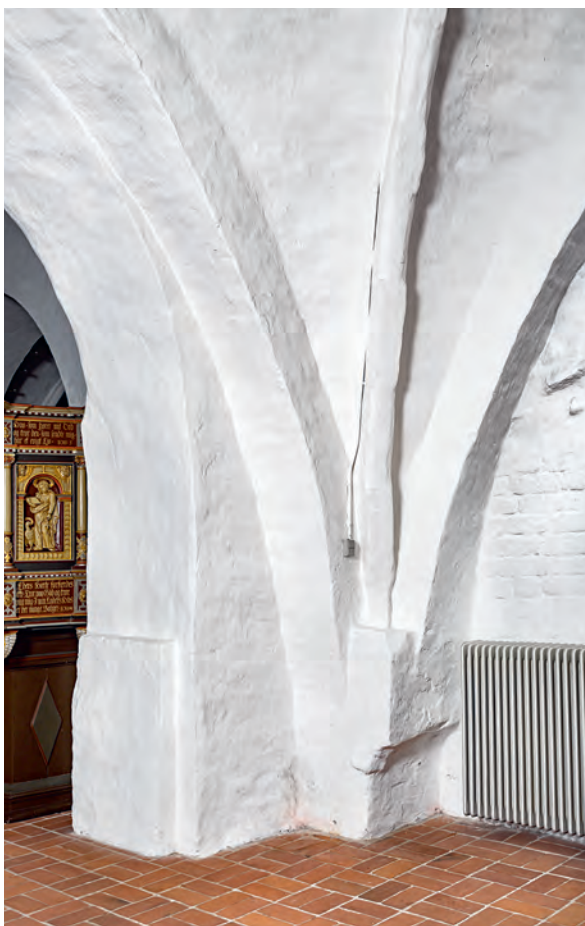
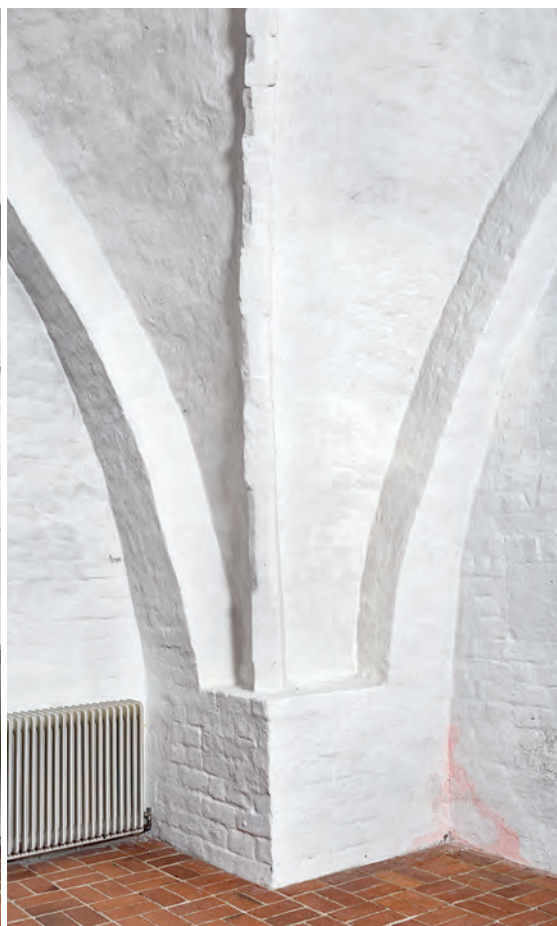
Fig. 23–24. Søndre kapel. 23. Arkade og nordøstre hvælpille (s. 5429). 24. Sydøstre hvælpille (s. 5429). Foto Arnold Mikkelsen 2019. – *The south chapel. 23. Arcade and north-eastern vaulting pillar. 24. The south-eastern vaulting pillar.*

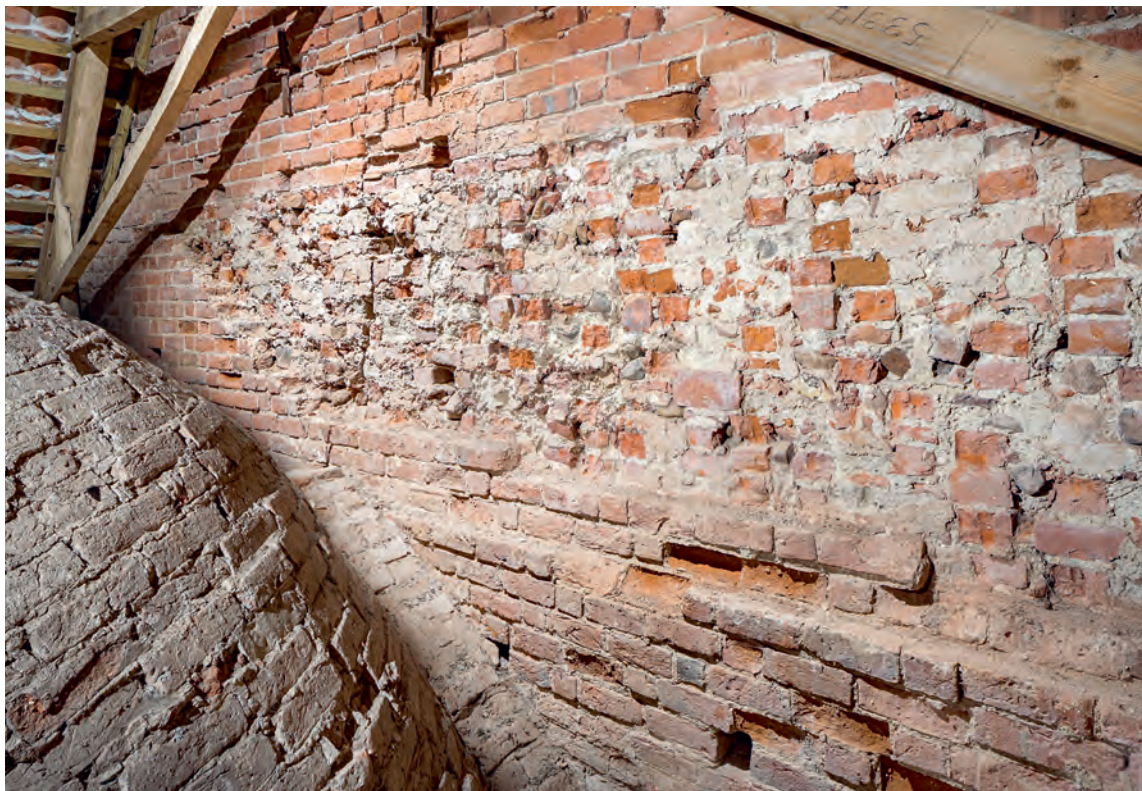
Fig. 25. Søndre kapel, gavlens inderside (s. 5430). Foto Arnold Mikkelsen 2019. – South chapel, the inner side of the gable.
