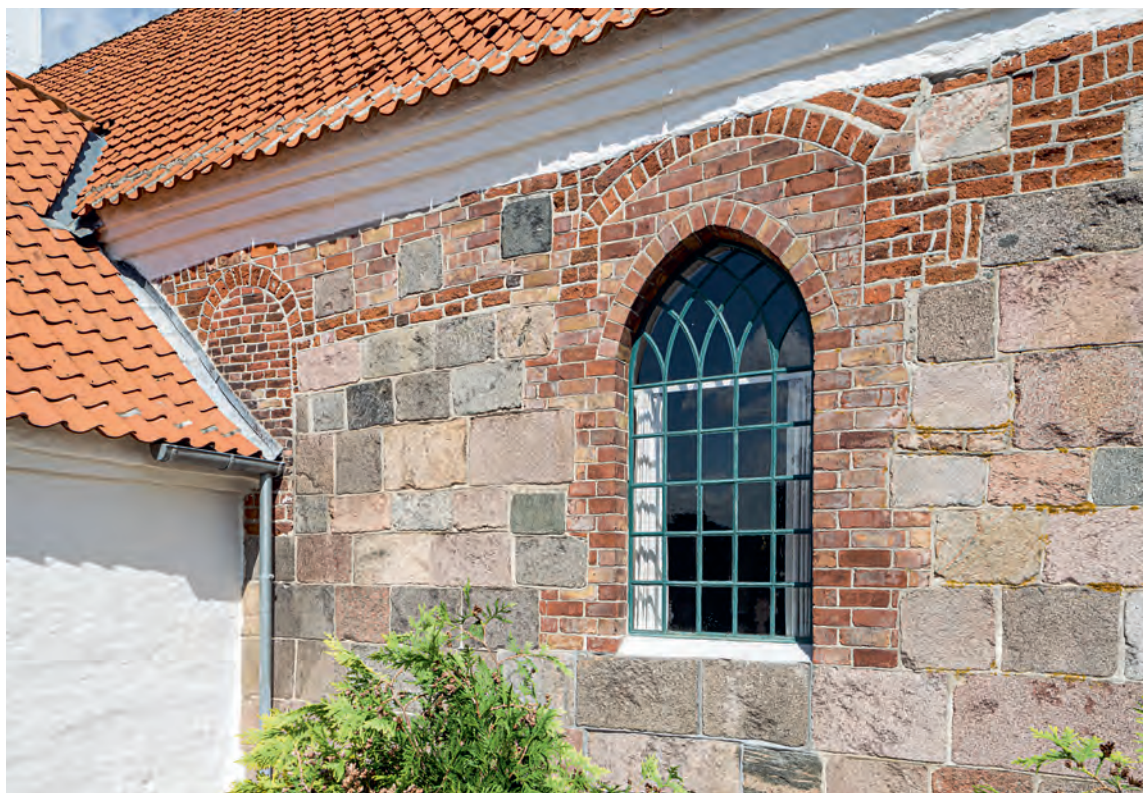
Fig. 44. Skibets sydside med romansk, ombygget vindue (s. 6001–02) samt spor af gotisk vindue (s. 6027). Foto Arnold Mikkelsen 2020. – South side of the nave with a rebuilt Romanesque window and traces of a Gothic window.

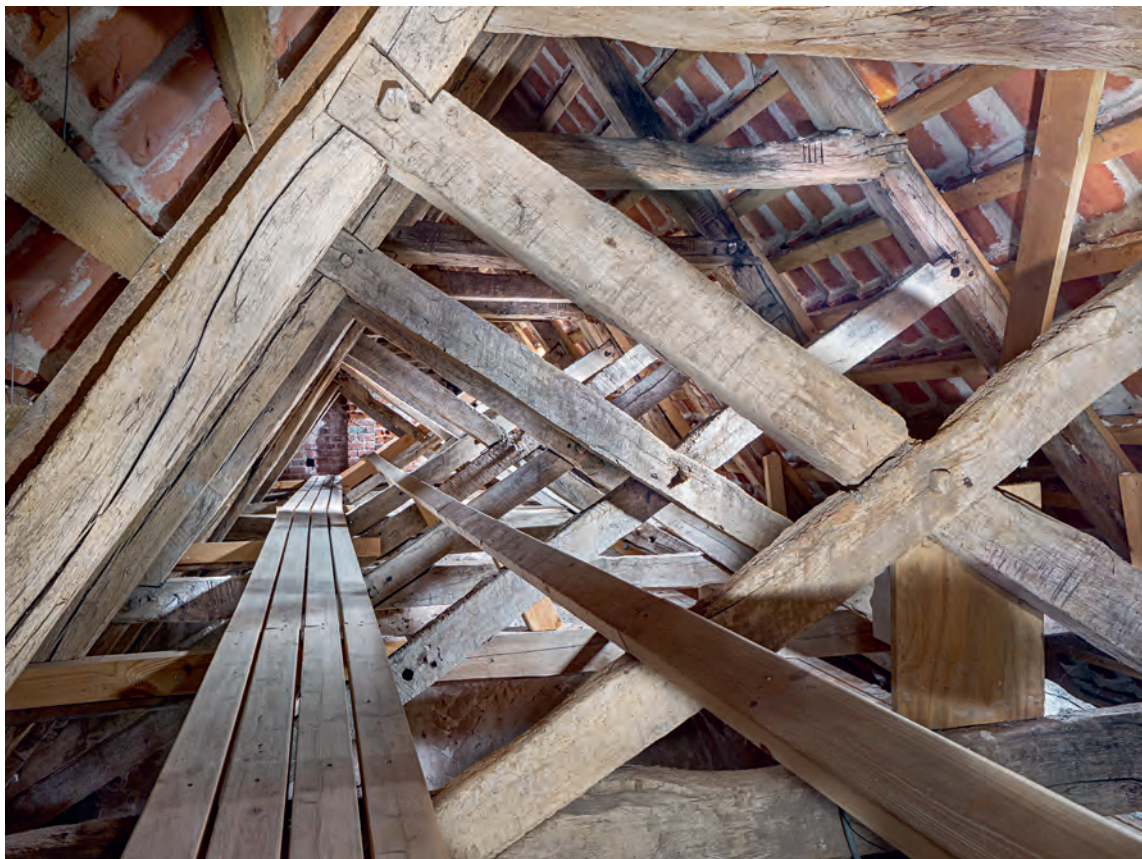
Fig. 45. Korets tagværk, oversigt, set mod øst (s. 6028). Foto Arnold Mikkelsen 2020. – *Roofing of the chancel, general view, looking east.*

*Korets tagværk* (fig. 45–46), fortrinsvis af egetræ, har 12 tætsiddende spærfag samt et nyere op ad triumfmuren. Der er to hanebånd og krydsbånd, alt bladet på vestsiden med hageblade. Der er lodrette spærstivere i spærfodder. Tagværket, der er nummereret fra vest, har stregnumre i såvel nord- som sydsiden (fig. 95). Flere spær er fornyet i fyr. Spærfag 5 synes dog helt intakt. Tagværket kunne ved de dendrokronologiske undersøgelser (jf. s. 6029) dateres til o. 1505 og antyder hermed dateringen af korets østforlængelse, hvorved hele korets tagværk er fornyet.

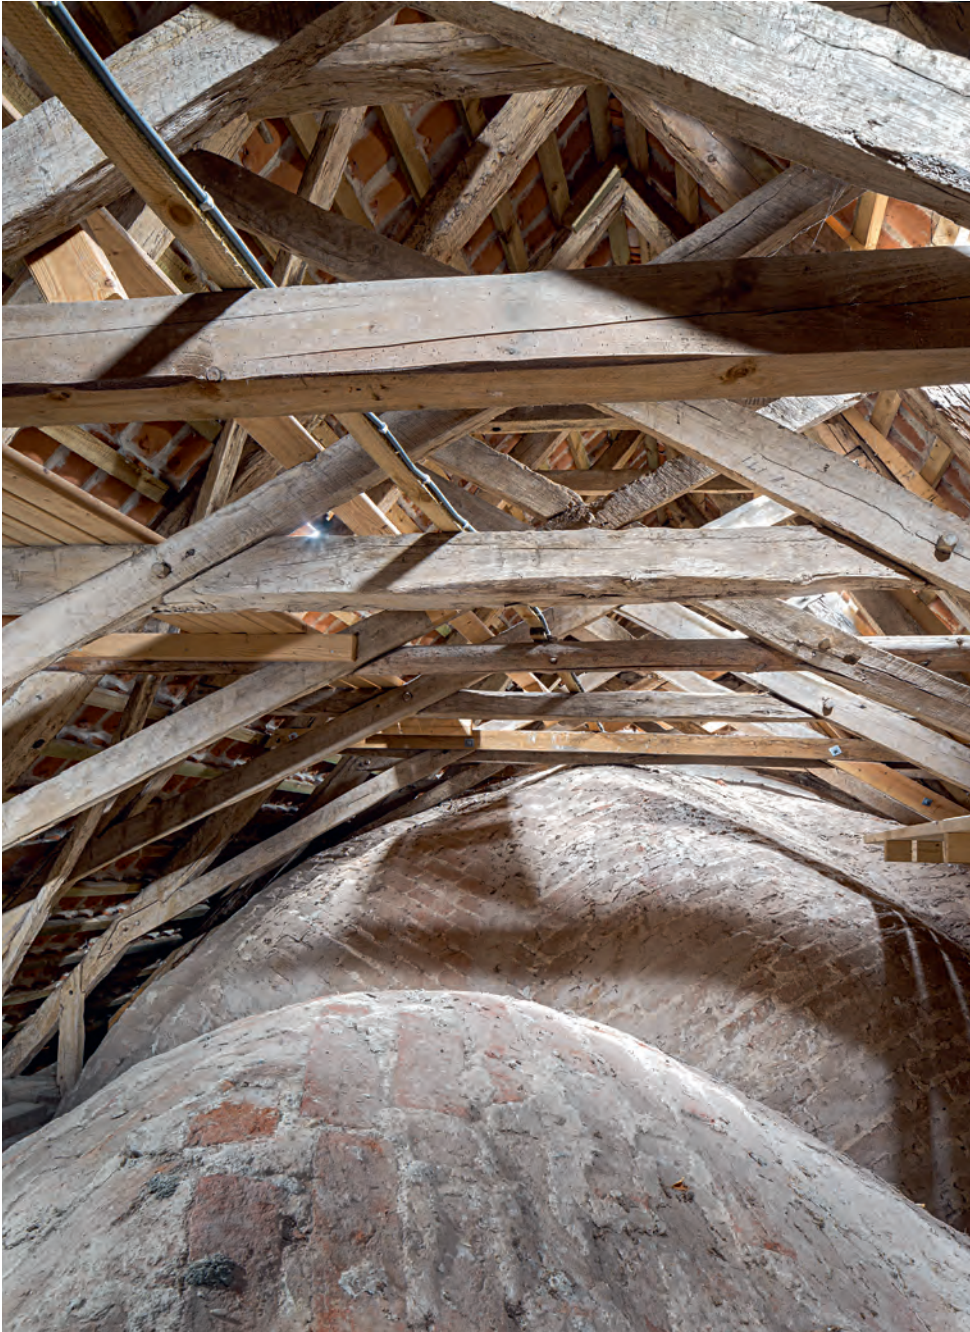
Fig. 46. Korets tagværk, oversigt, set mod øst (s. 6028). Foto Arnold Mikkelsen 2020. – *Roofing of the chancel, general view, looking east.*

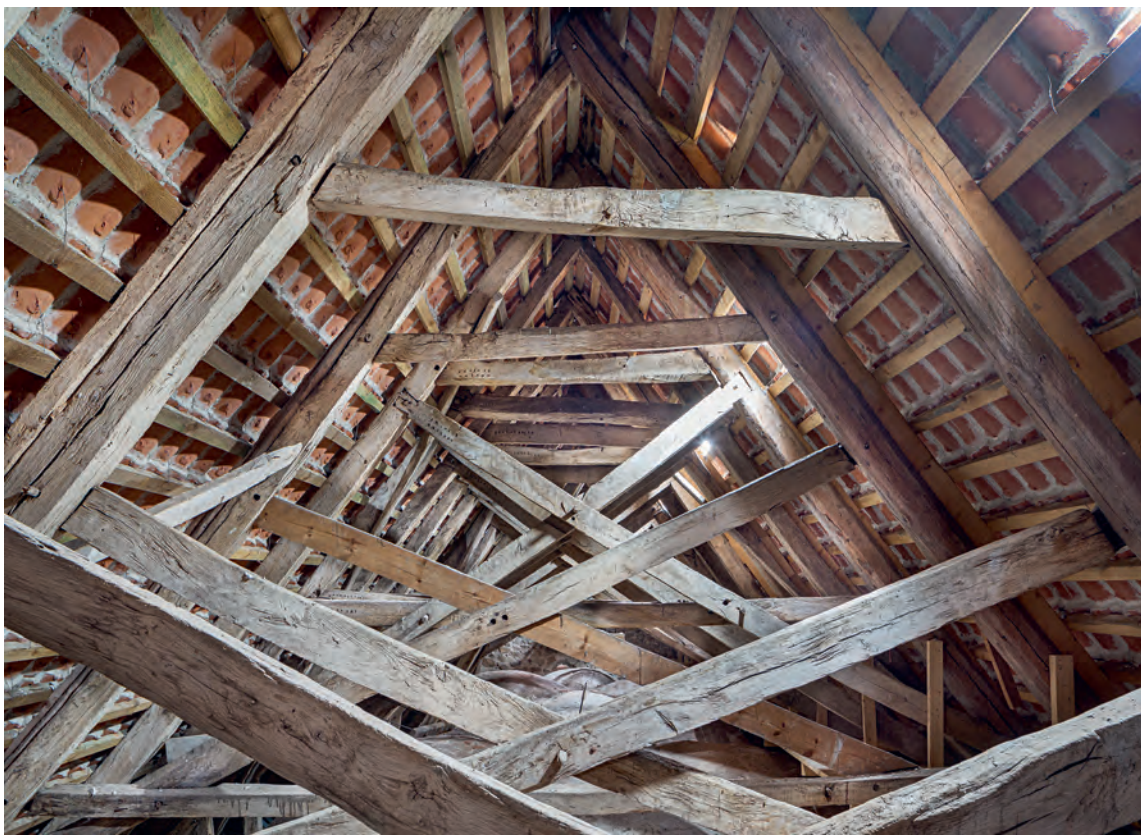
Fig. 47. Skibets tagværk, oversigt, set mod øst (s. 6028). Foto Arnold Mikkelsen 2020. – *Roofing of the nave, general view, looking east.*

*Skibets tagværk.* Det oprindelige skib har 13 spærfag af egetræ (fig. 47) med to hanebånd, hvoraf det nedre er relativt højsiddende, krydsbånd og lodrette spærstivere, der er tappet i spærfodder. Det hele er samlet fra vestsiden med hageblade, hvor der er to nagler i hver; samlingerne i spærfodderne er dog tappet. Tagværket er nummereret med firkantstik i nord (fig. 94) og stregnumre i syd. Skibets tagværk kunne ved de dendrokronologiske undersøgelser (jf. s. 6029) dateres til o. 1515.

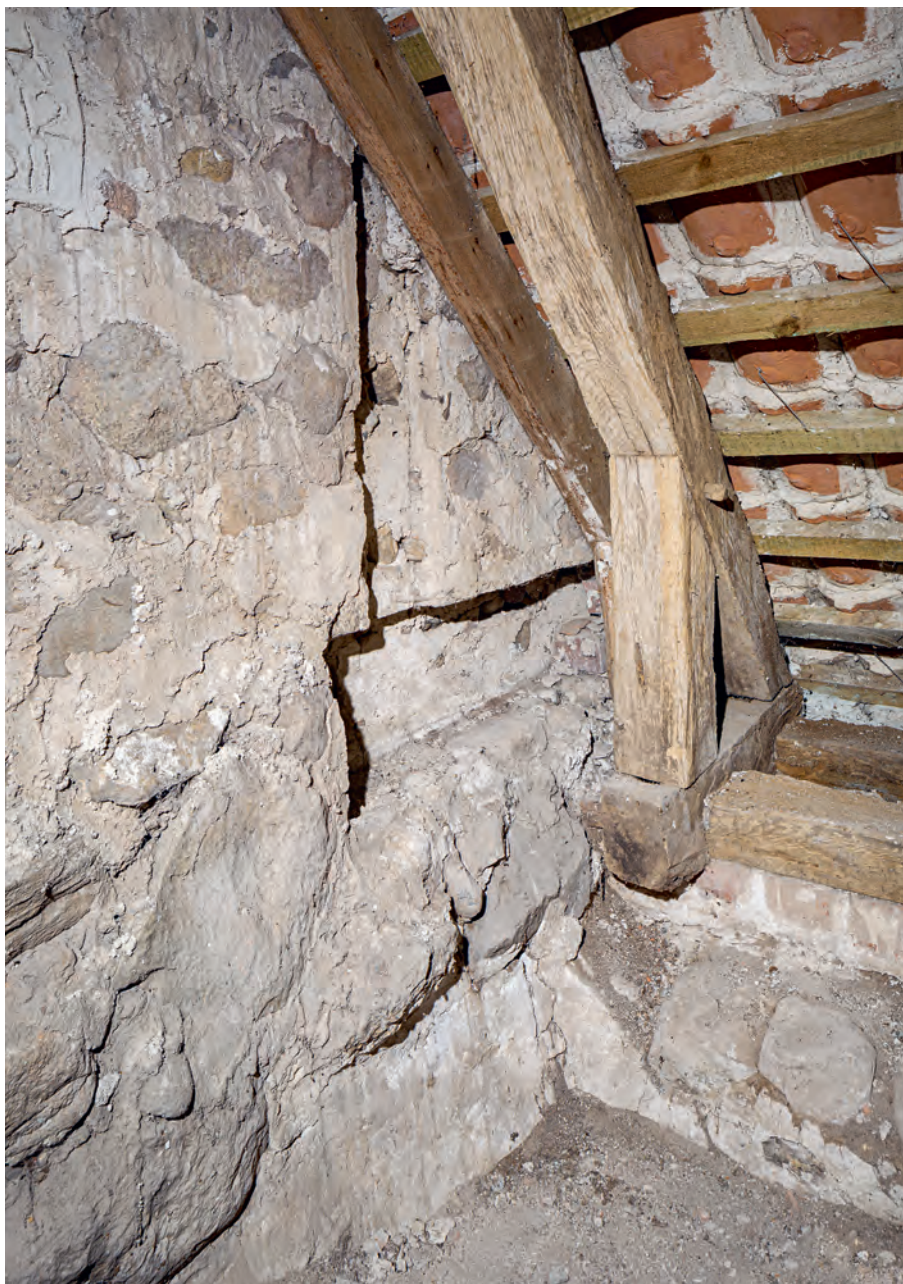
Fig. 48. Spor efter et gavlspær med spærfod og kort lodret spærstiver i skibets østgavls østside (s. 6029), set fra korets tagrum samt puds på korets overmur (s. 6002). Foto Arnold Mikkelsen 2020. – *Traces of a gable rafter with rafter foot and short, vertical rafter strut in the east side of the chancel loft as well as plaster on the upper wall of the chancel.*

†*Tagværker.* Et gavlspær med spærfod og kort, lodret spærstiver har efterladt sig spor i østgavlens østside i nord (jf. fig. 48 og s. 6002).
