#### 4. FASE · SØNDRE HØJKIRKEMUR OG VESTGAVLENS ØVRE DEL

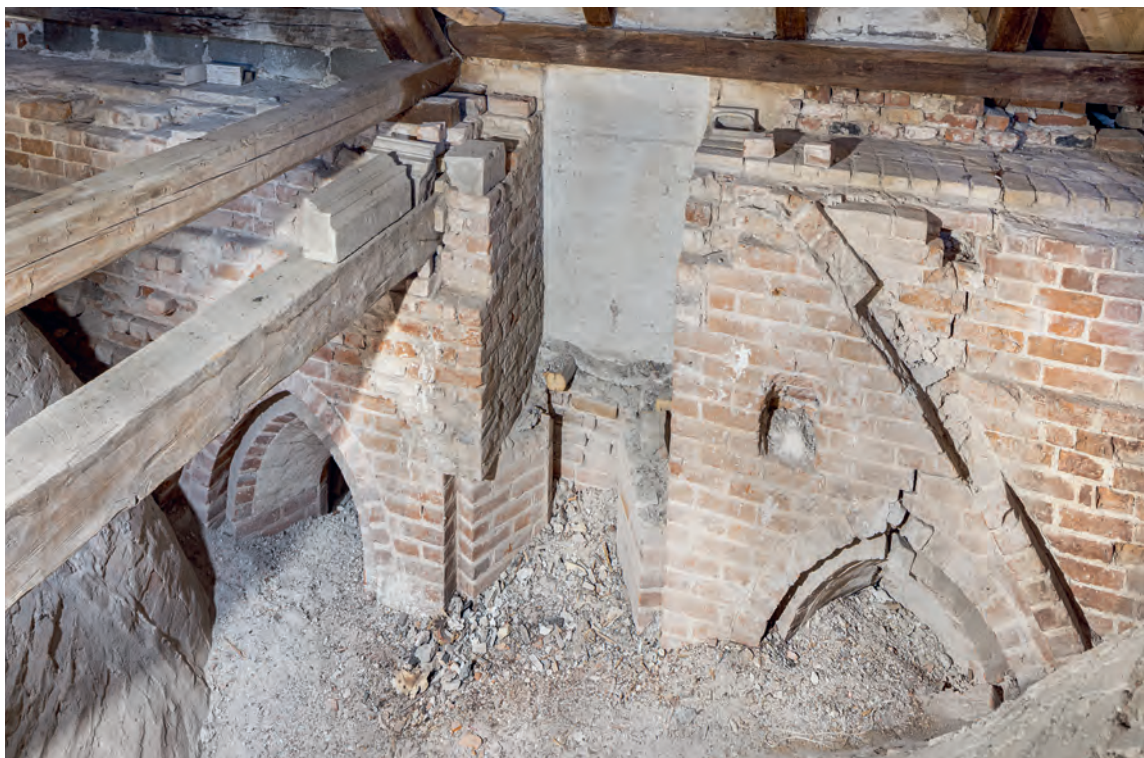
Fig. 48. Søndre højkirkemurs 2. vinduesfag set mod syd (s. 3357). Foto Arnold Mikkelsen 2021. – *The second window bay of the southern high church wall, looking south.*

*Hvælvvederlag.* Omkring vinduesgrupperne er murværket klargjort til hvælv, så kor og skib skulle have stået med fem hvælvfag, som dog aldrig blev realiseret (fig. 48–53). Halvstensbrede, spidsbuede skjoldbuer med et halvstensdybt fremspring hviler på murfremspringet (jf. ovf.) og i murene. Imellem hvert bueslag er der stående fortandinger klar til

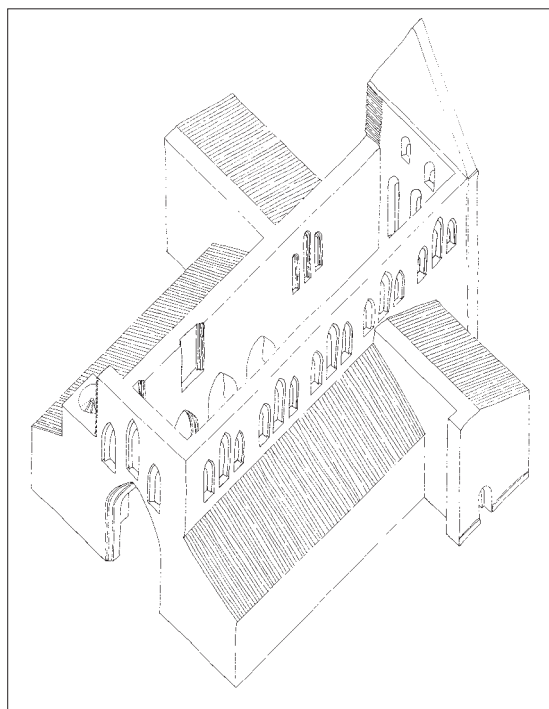
Fig. 47. Rekonstruktion af kirkens 4. byggefase, o. 1300, set fra sydvest. 1:600. Tegnet af Pia K. Lindholt 2022. – *Reconstruction of the fourth construction phase of the church, c. 1300, seen from the south west.*

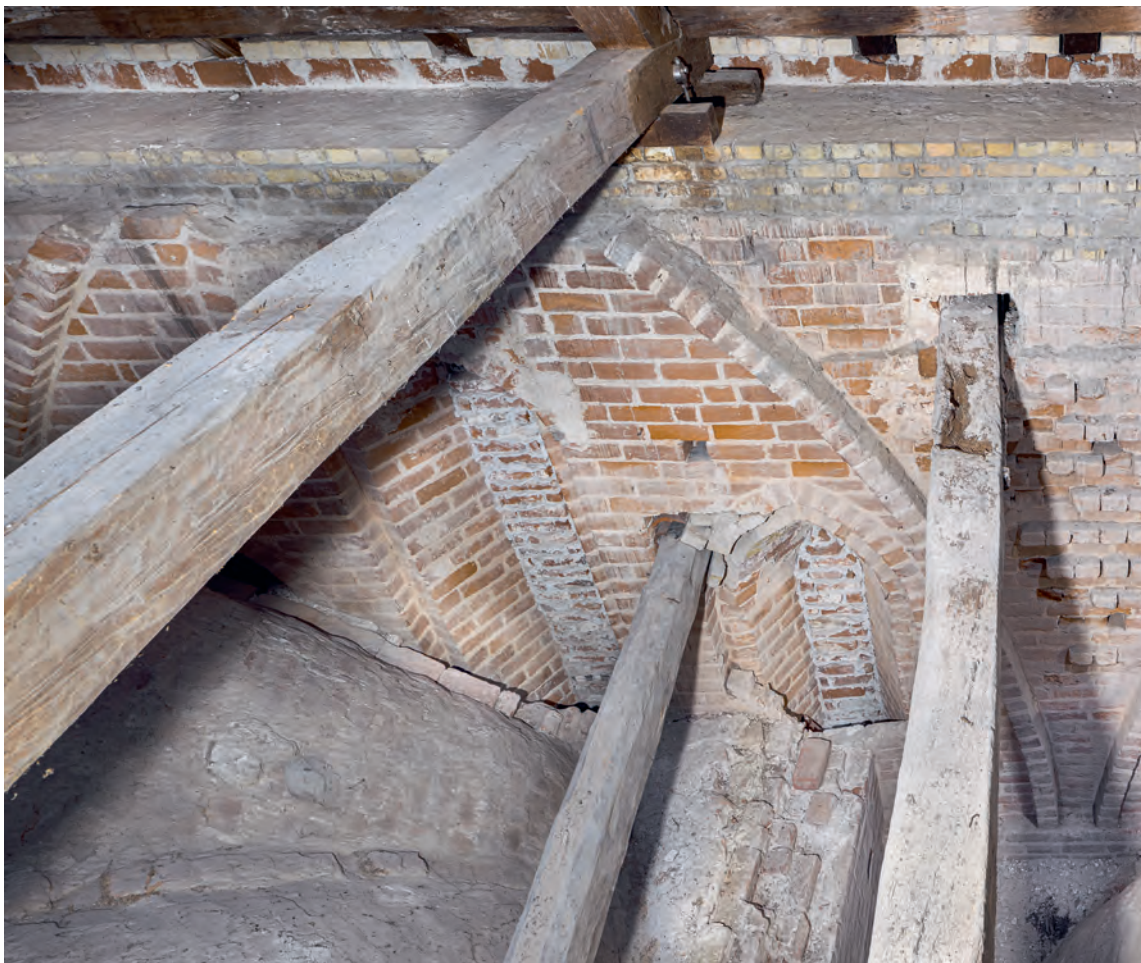
Fig. 49. Søndre højkirkemurs 3. vinduesfag og hvælvfortanding mellem 3. og 4. fag set mod syd (s. 3357). Foto Arnold Mikkelsen 2021. – *The third window bay of the southern high church wall and vault tothing between the third and fourth bay, looking south.*

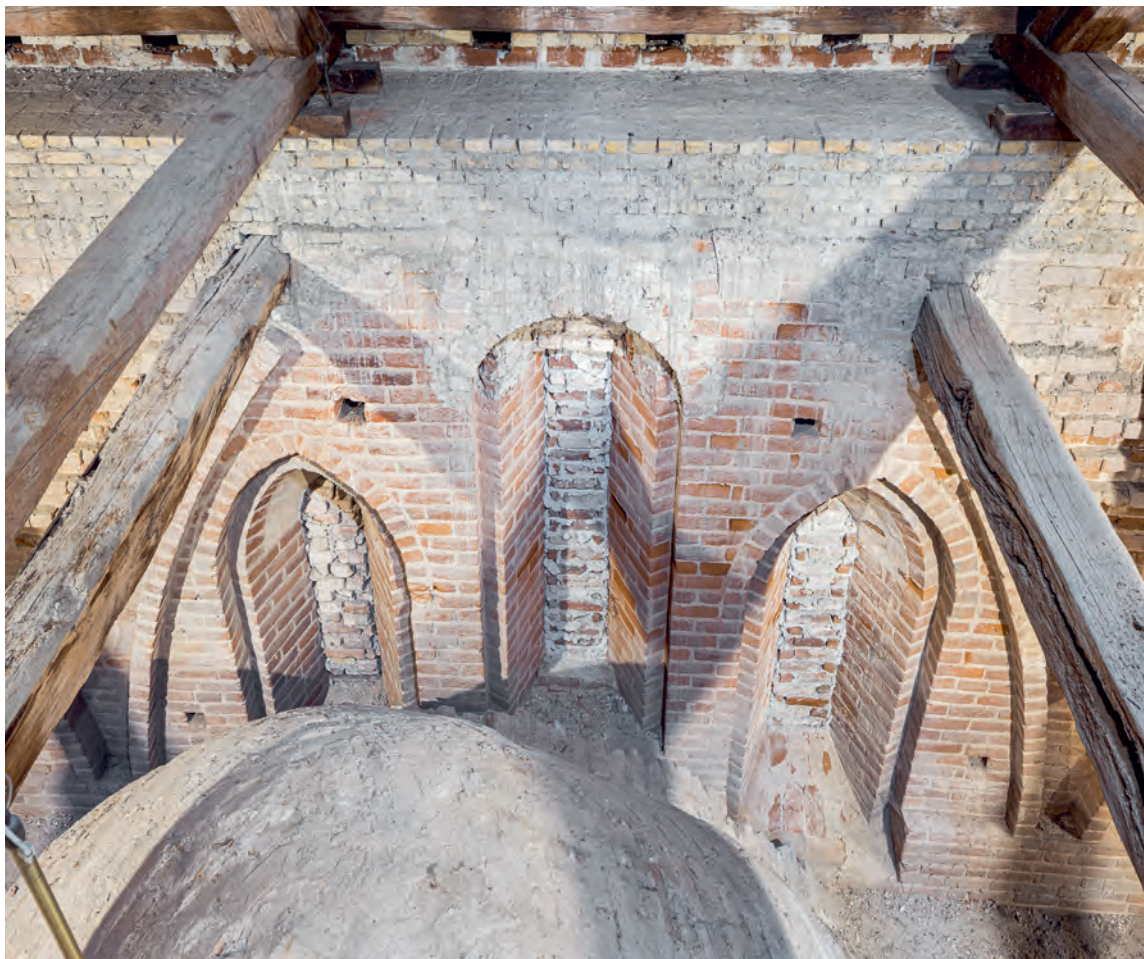
Fig. 50. Søndre højkirkemurs 4. vinduesfag set mod syd (s. 3357). Foto Arnold Mikkelsen 2021. — *The fourth window bay of the southern high church wall, looking south.*

*Materiale og teknik.* Søndre højkirkemur er opført i røde munkesten i munkeskifte med udglattede og skråtskårne fuger.<sup>154</sup> Skifterne falder mod vest, men der er ingen synlige tiltag for at forhindre dette (jf. s. 3354). Vinduernes vanger er do i lod. I facaden krager muren en smule ud over det nedre murværk, hvor sideskibets tag mødte muren jf. fig. 28d og 56).<sup>172</sup> Et tilbagespring i bagmuren blev indlagt i det nye murværk (jf. fig. 50-52); i den vestre del, hvor det er synligt, er det

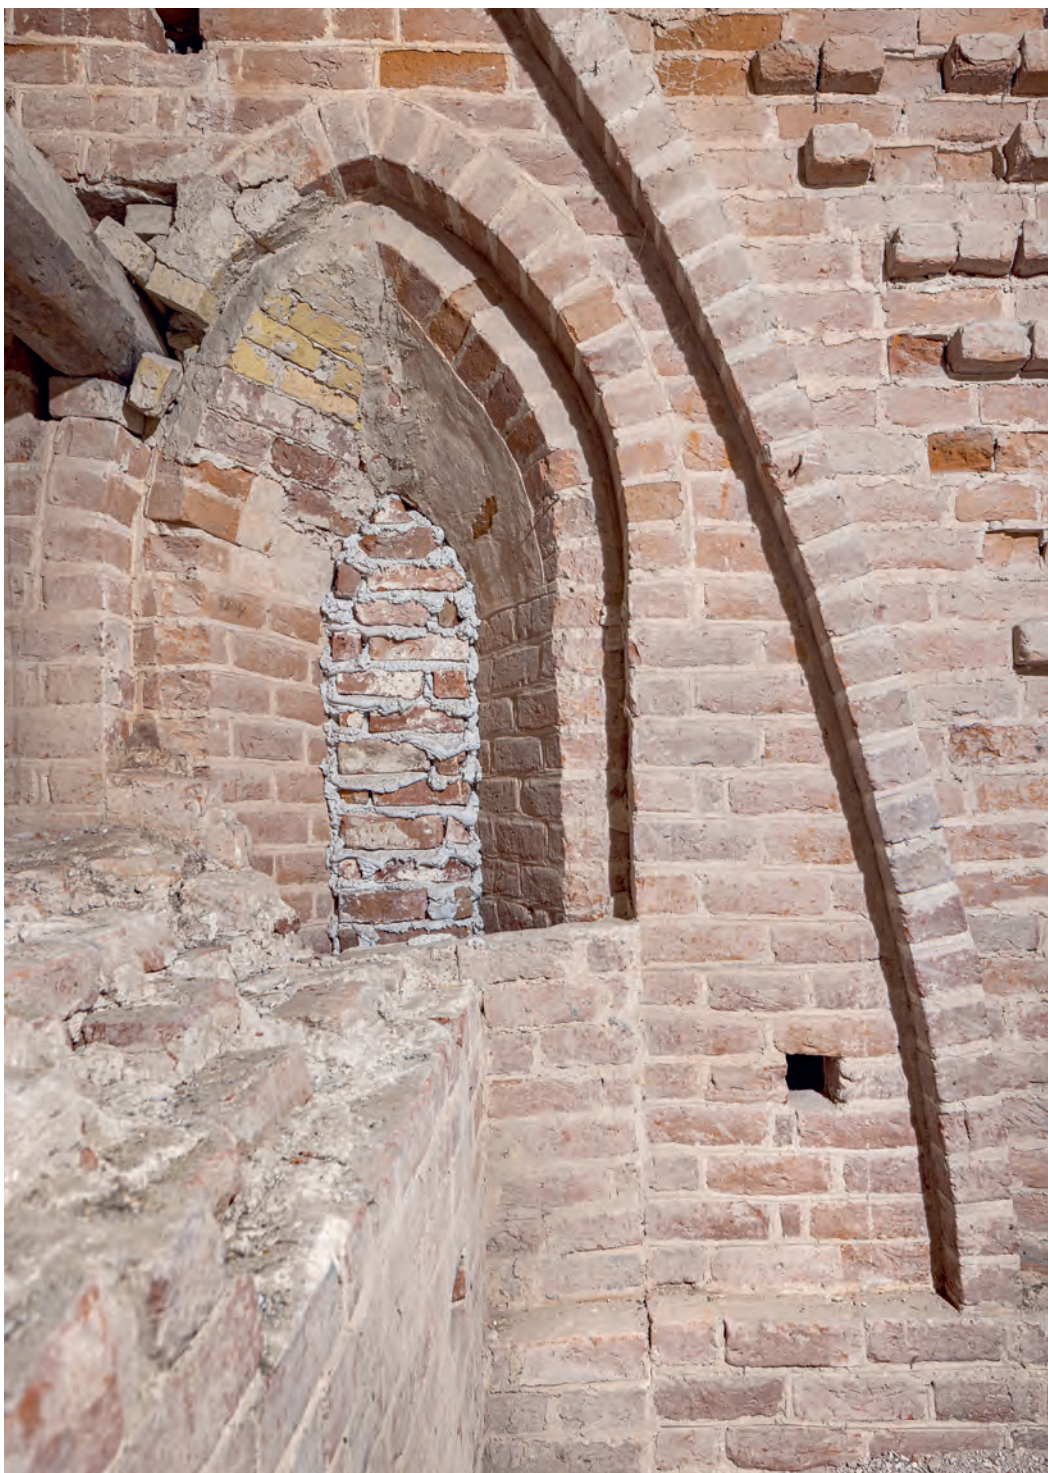
Fig. 51. Tidliggotisk vindue i søndre højkirke-murs 3. fag (s. 3357). Bemærk de afhuggede indre false og den delvise tilmuring, som er samtidig med opførelsen af triumfinuren (s. 3374). Foto Arnold Mikkelsen 2021. – *Early Gothic window in the third bay of the southern high church wall. Note the chopped-off interior bevelling and the partial bricking-up, which is contemporary with the building of the chancel arch wall.*

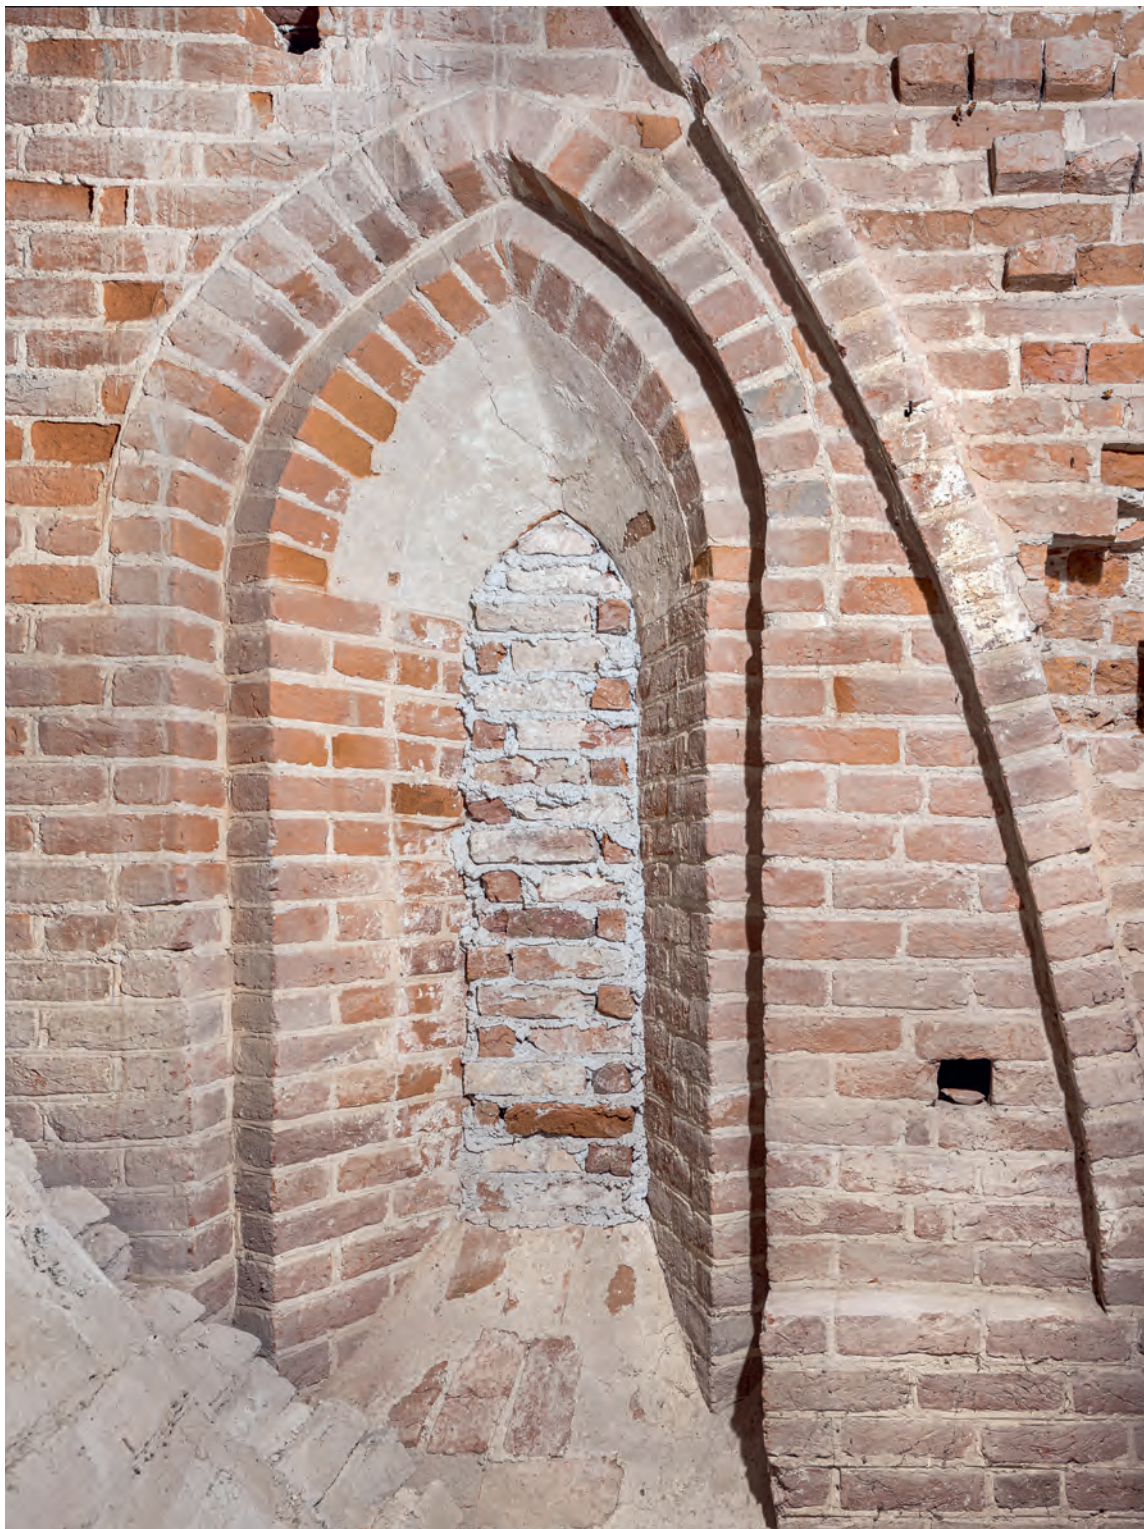
Fig. 52. Tidliggotisk vindue i søndre højkirkemurs 4. fag (s. 3357). Foto Arnold Mikkelsen 2021. – *Early Gothic window in the fourth bay of the southern high church wall.*

ligste fag var formentlig omtrent den samme.<sup>177</sup> På ydersiden af lysningen er der en smal glasfals (jf. fig. 178a), og i hvert vindue er stikkets indre pudset indtil en halv sten fra falsen (jf. fig. 52).<sup>178</sup> Lignende vinduer med spidsvinklede false kendes fra Allerup Kirke (DK Odense 3617) og Fodsløtte Kirke (Langelands Sdr. Hrd.).<sup>179</sup>

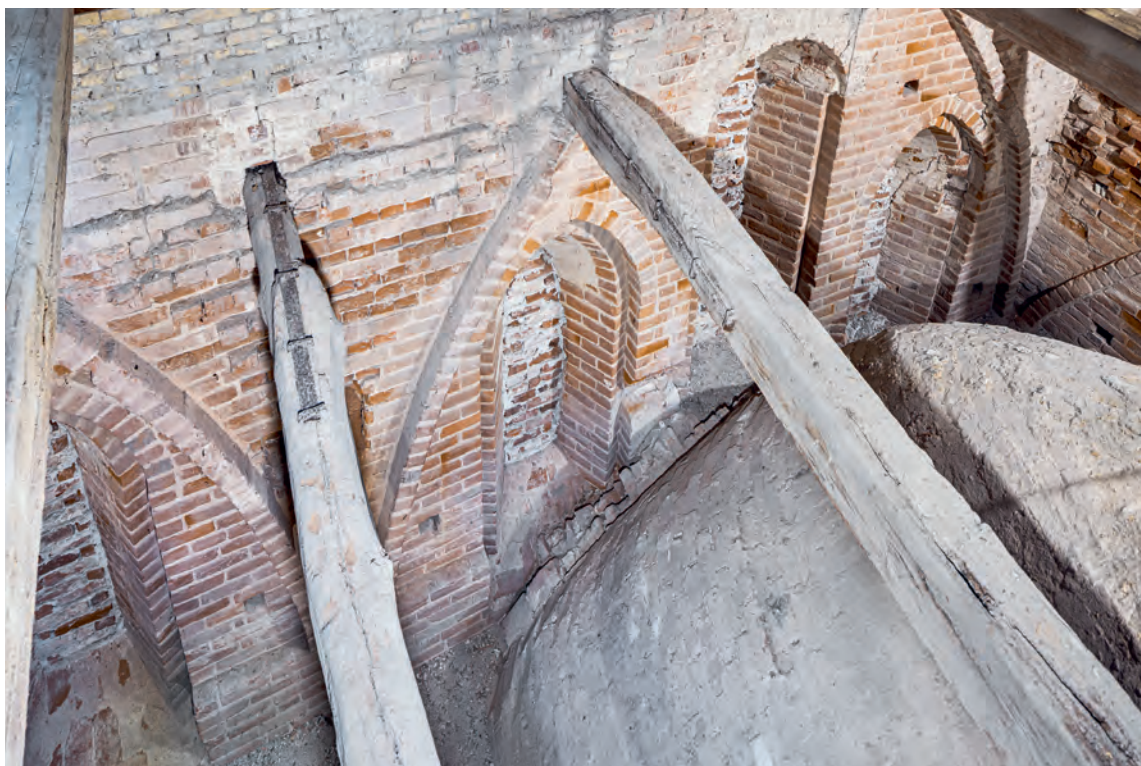
Fig. 53. Søndre høj Kirkemurs 5. vinduesfag set mod sydvest (s. 3357). Foto Arnold Mikkelsen 2021. – *The fifth window bay of the southern high church wall, looking south west.*

gjordbuer og kapper (fig. 53); dele af fortandingerne er i senere tider blevet borthugget. Et skifte over fortandingernes øverste skifte er der endnu et tilbagespring i murværket på ca. en kvart sten.

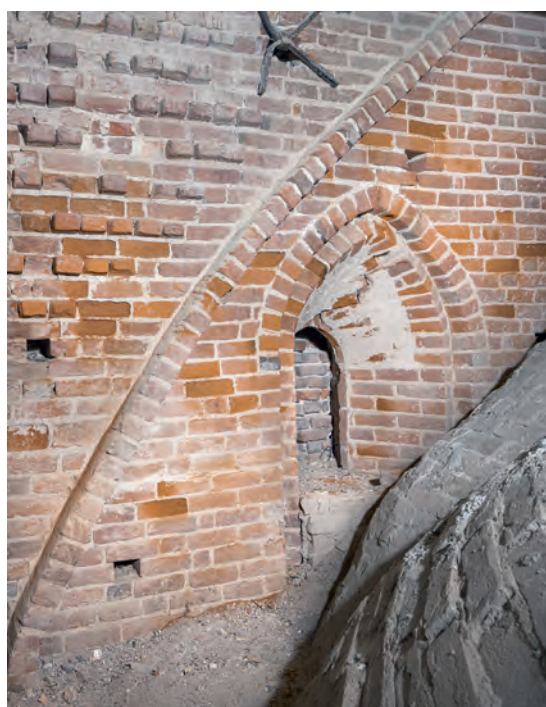
Fig. 54. Det søndre vindue og skjoldbue i kirkens vestgavl set mod vest (s. 3361). Bemærk den delvise tilmuring af vinduet (s. 3377). Foto Arnold Mikkelsen 2021. – *The southern window and wall rib in the west gable of the church, looking west. Note the partial bricking-up of the window.*
