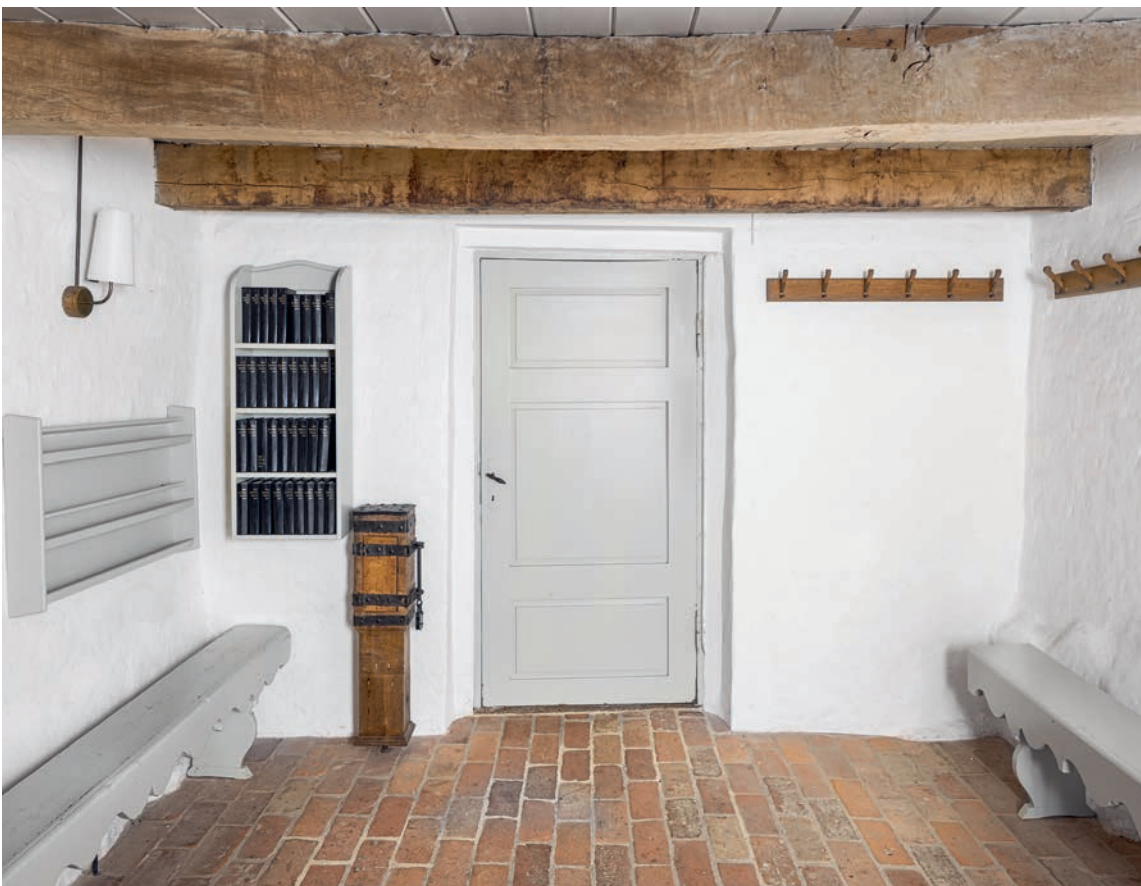
Fig. 13. Våbenhusets indre set mod nord (s. 3754). Foto Arnold Mikkelsen 2022. – Interior of the porch looking north.

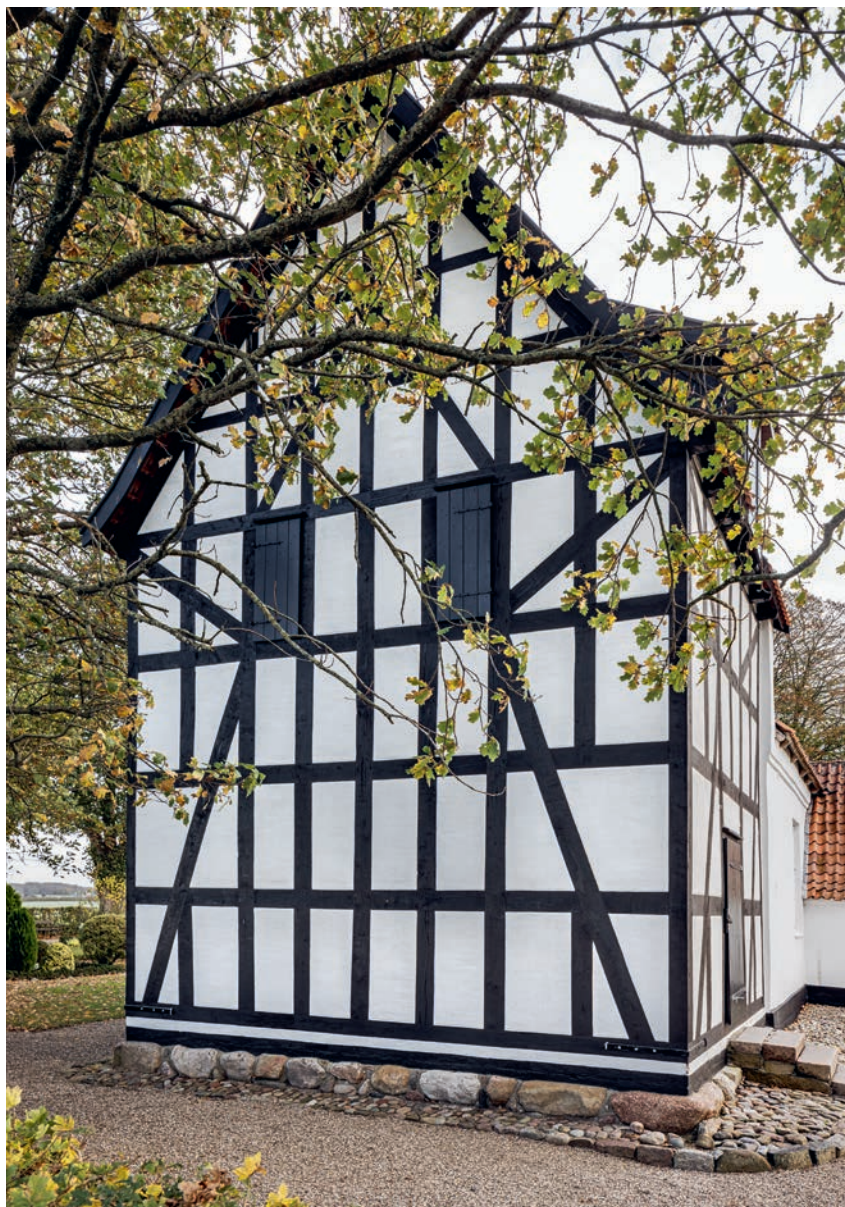
Fig. 14. Tårnet set fra vest (s. 3755). Foto Arnold Ikkelsen 2022. – *The tower seen from the west.*

tekter.<sup>36</sup> I tidens løb er tømmeret udskiftet og tavlene omsat mange gange, så det nuværende tårn indeholder få oprindelige dele, selvom konstruktionen formentlig er den originale.<sup>37</sup> Det lave tårn er i to stokværk, og grundplanen er rektangulær med tre fag i syd og nord og fire i øst og vest (jf. fig. 14-15 og 57). I højden er konstruktionen ind delt i fire niveauer ved løsholter støttet af dokke

og både korte og lange skrånivere. I syd er der en rektanglet dør. Tårnrummet anvendes til opbevaring,<sup>38</sup> og derfra er der adgang ved en trætrappe til klokkestokværket, som har to smalle glamhuller mod vest og to lignende mod nord. I tagfladen mod syd er der en *klokkekivist*, hvori klokken hænger (s. 3788). Oven på vestforlængelsens (†) kamtakker blev der opmuret en trekantgavl (jf. fig.

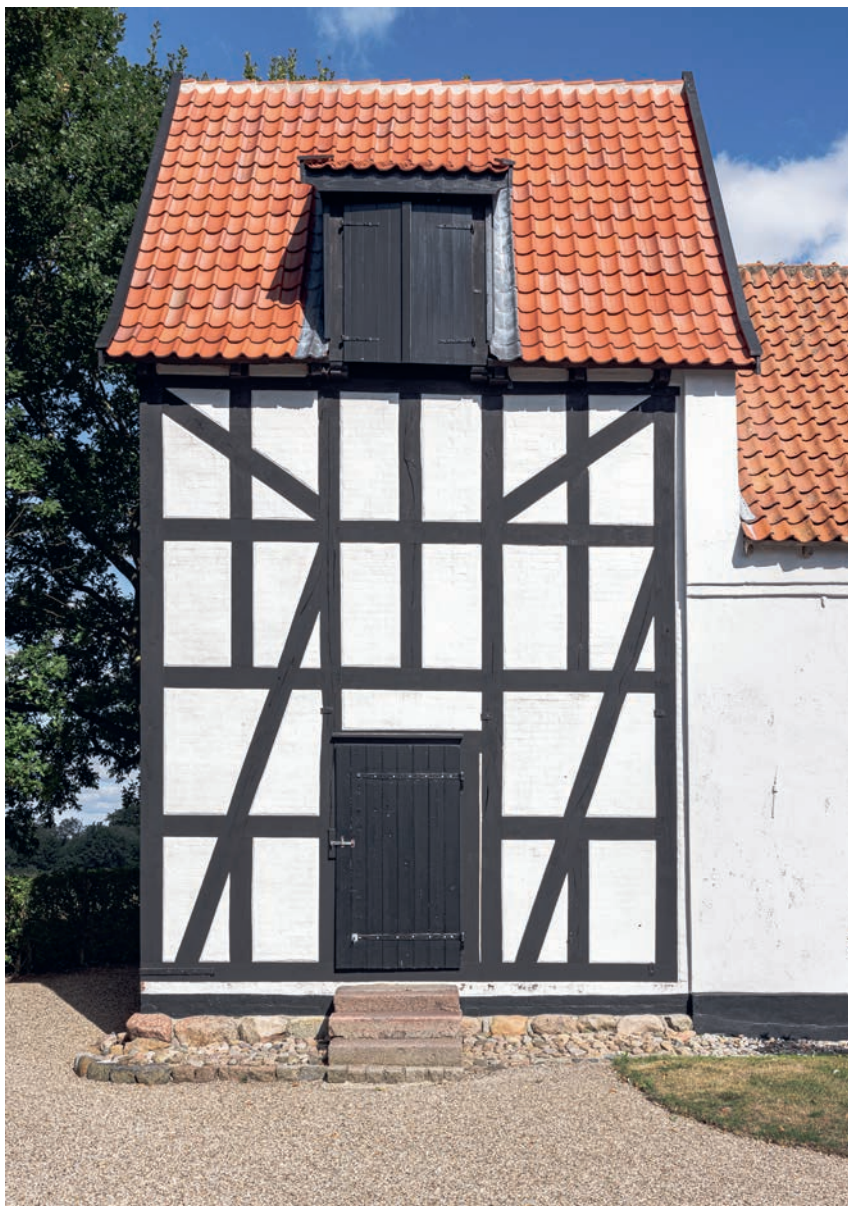
Fig. 15. Tårnet set fra syd (s. 3755). Foto Arnold Mikkelsen 2022. – *The tower seen from the south.*
