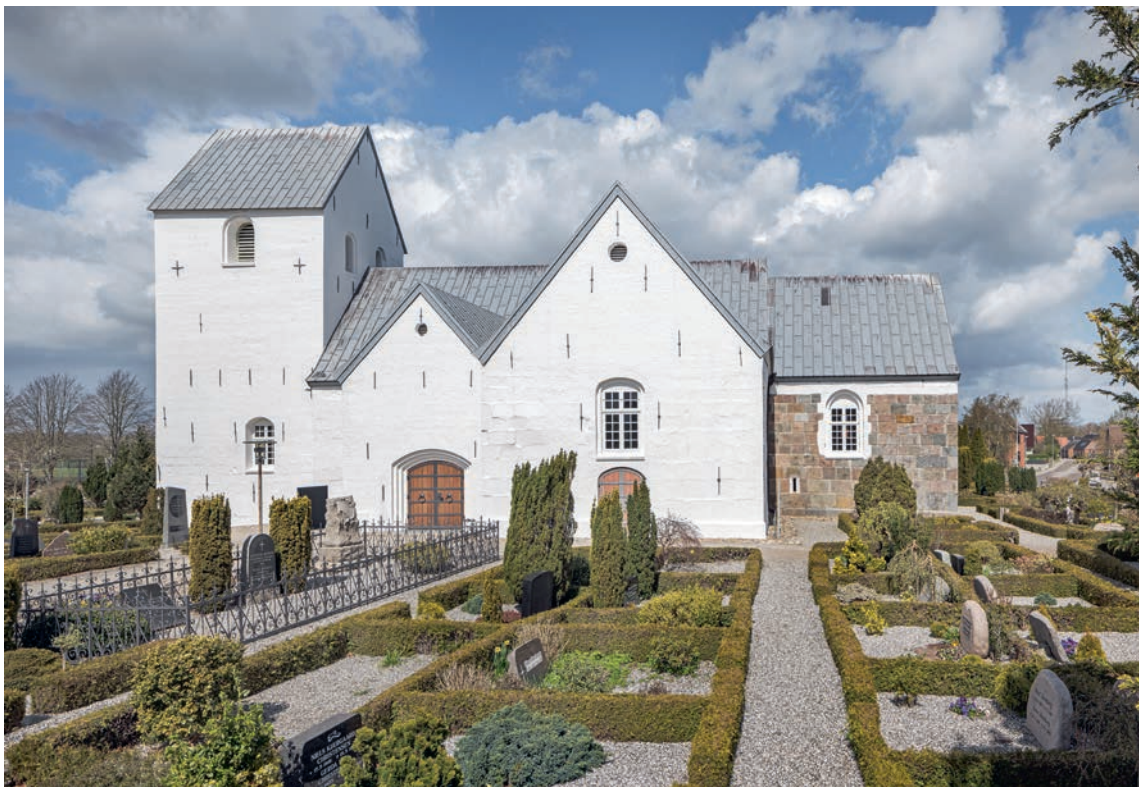
Fig. 7. Kirken set fra syd. Foto Arnold Mikkelsen 2023. – *The church seen from the south.*

Våbenhuset ud for den gamle syddør, der er bygget op ad kapellet (jf. fig. 7), må være den sidste senmiddelalderlige tilføjelse. Bygningen, der hviler på en syld, er opført i munkesten, men blev 1867-69 skalmuret i gule sten i normalformat (s.

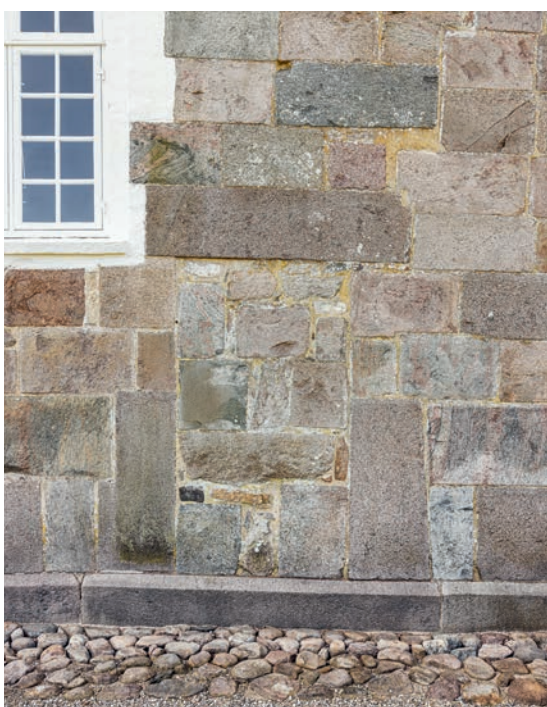
Fig. 8. †Nordøren (s. 4013). Foto Arnold Mikkelsen 2023. – †*North door.*

ændring af bygningen. Vestforlængelsen er opført af kvadre på en skråkantsokkel med genanvendte hjørnekvadere. Overgangen mellem den og skibet står tydeligst frem på nordsiden; her markeret ved en kraftig lodfuge over norddøren tillige med en ændring af skiftegangen i kvadrene på vestsiden (jf. fig. 8).

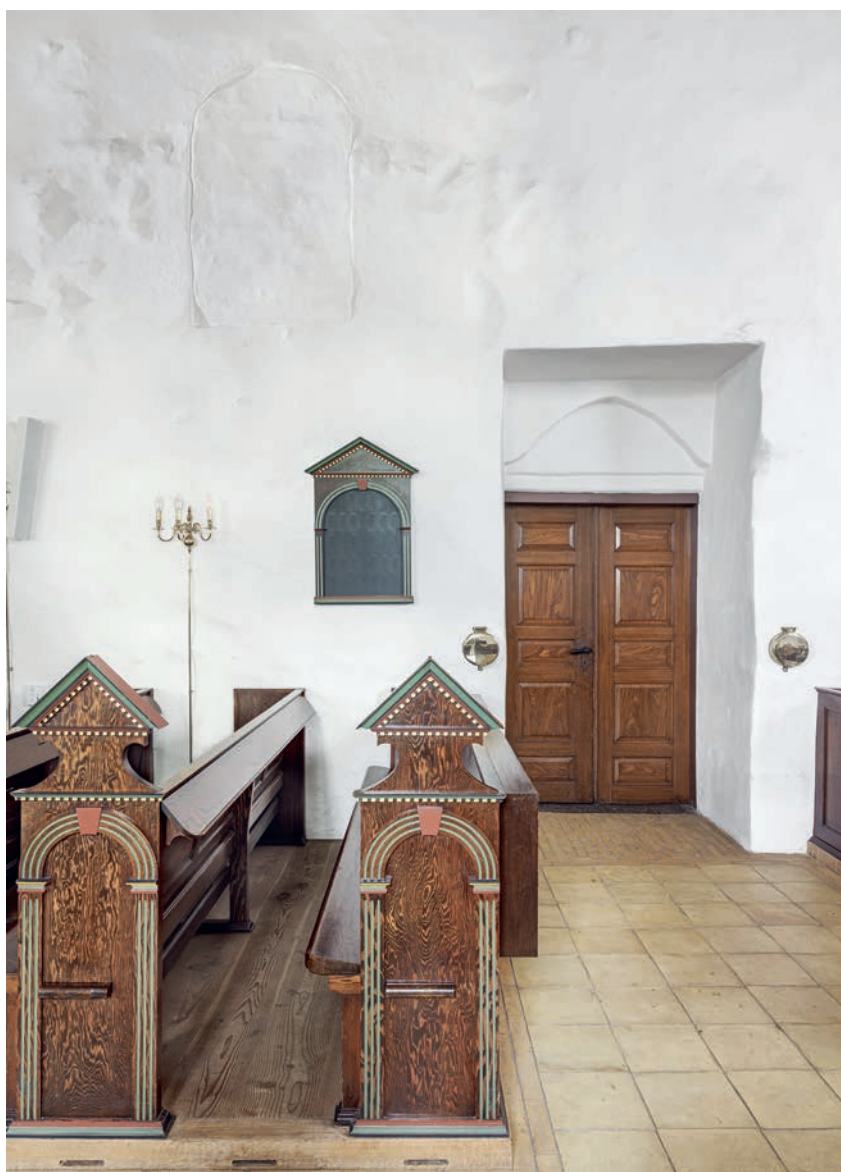
Fig. 9. †Vindue (s. 4014) og dør (s. 4013) i skibets sydside. Foto Arnold Mikkelsen 2023. – †Window and door in the south side of the nave.

(fig. 13), mens det i det indre står med den øvre del som rundbuet niche (fig. 10). I skibet erkendes umiddelbart øst for syddøren konturen af et blændet, rundbuet vindue (fig. 9), mens en fritstående overligger, 110×52 cm, er henlagt på kirkegården (fig. 12).

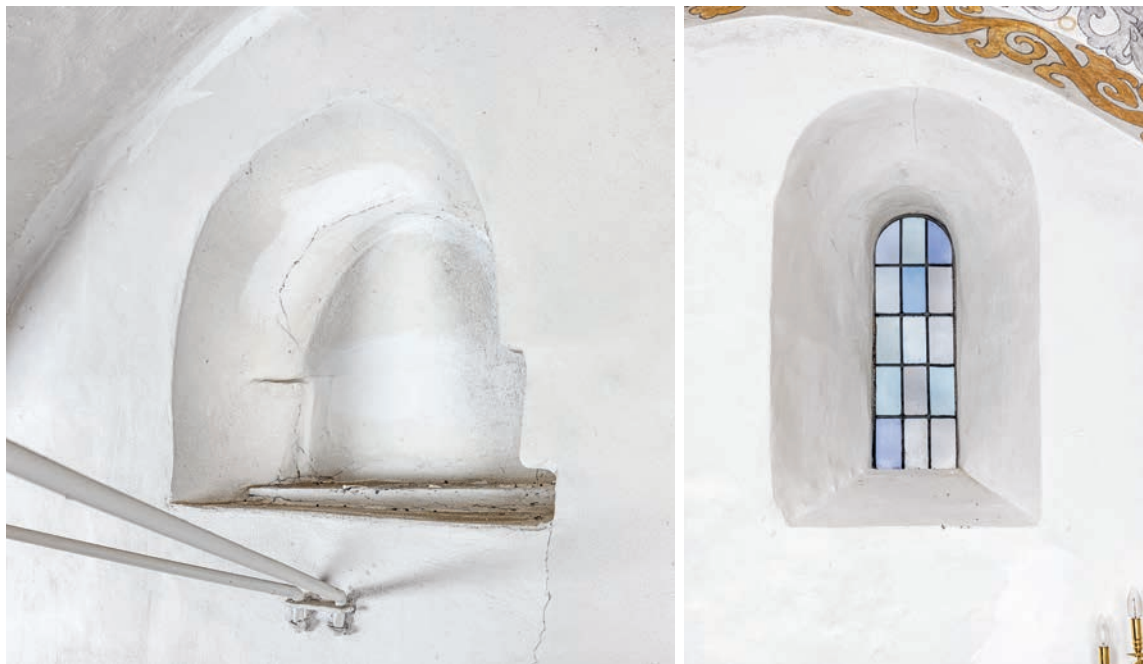
Fig. 10-11. 10. †Vindue i korets øst gavl (s. 4013). 11. Oprindeligt vindue i korets nordside (s. 4013). Foto Arnold Mikkelsen 2023. – 10. †Window in the eastern gable wall of the chancel. 11. Original window in the north side of the chancel.

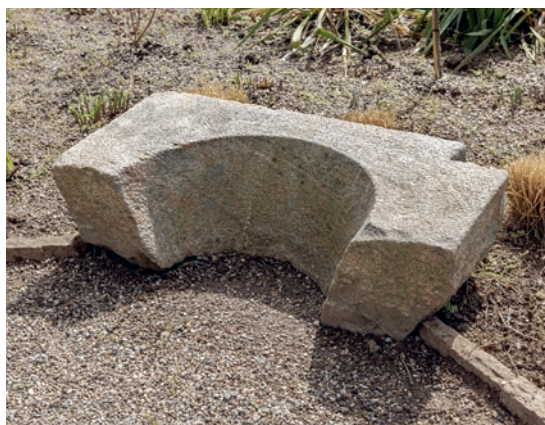
Fig. 12. Vinduesoverligger opstillet på kirkegården (s. 4014). Foto Arnold Mikkelsen 2023. – Window lintel placed in the churchyard.

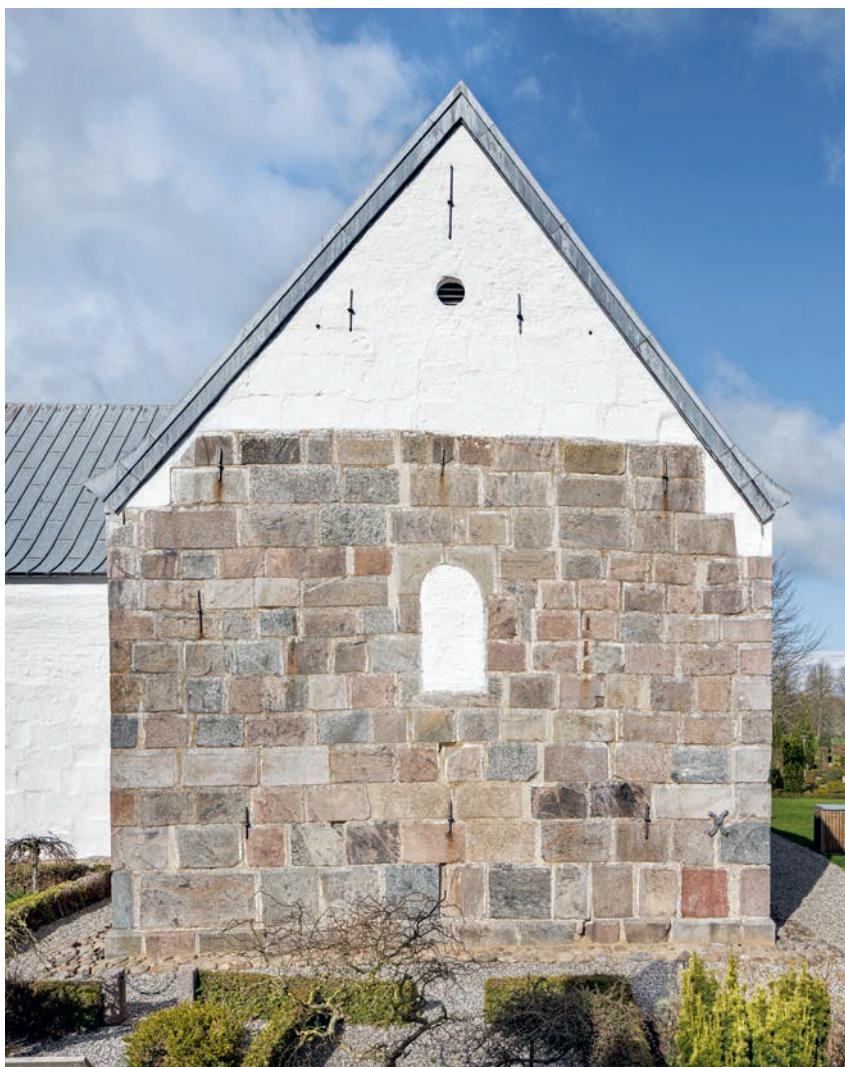
Fig. 13. Koret set fra øst med †vindue (s. 4014). Foto Arnold Mikkelsen 2023. – *The chancel seen from the east with †window.*

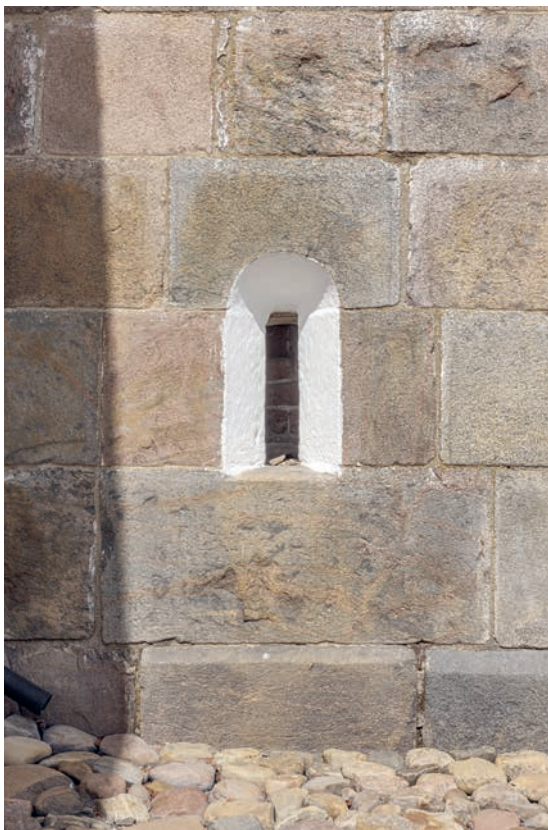
Fig. 14. Hagioskop i korets sydmur (s. 4014). Foto Arnold Mikkelsen 2023. – *Hagioscope in the south wall of the chancel.*

Vestligst i korets sydmur er en lavt placeret (†)åbning, der indvendig er lukket med munkesten og et tykt lag puds (fig. 14). Den erkendes kun udvendig, hvor den fremstår som en smal åbning, 37×72,5 cm (facade) og 12×53 (lysning), 85 cm over terræn, med smigede vanger, sålbænk og rundbuet monolitoverligger. Selve åbningen, der er vinklet let mod vest, er konstrueret af kvadre og lader til at have haft fals til en †vinduesramme (fig. 15). Sådanne lavtsiddende, smalle åbninger i koret forekommer i forskellige former og kendes fra adskillige romanske kirker (eksempelvis nabo-

kirkerne Vejlbj s. 3549 og †Erritsø s. 3641 samt Pjedsted s. 4104 og Gårlev s. 4166). Traditionelt er de i forskningen blevet opfattet som tiltag, der skulle give syge mulighed for at tage del i sakramentet, hvorfor de fejlagtigt er blevet benævnt *spedalskhedsvinduer*.<sup>45</sup> Mere rimeligt er det dog at forstå dem som en del af det fænomen, der i engelsk og europæisk forskning har samlebetegnelsen *hagioskop* (et instrument til at lede blikket mod

det hellige). I det konkrete tilfælde, hvor blikket ind i rummet sker fra en eksteriør position, må funktionen skulle forstås som kirkens måde at lade midlertidigt bandlyste sognebørn få begrænset og kontrolleret adgang til sognefælleskabets messefejring.

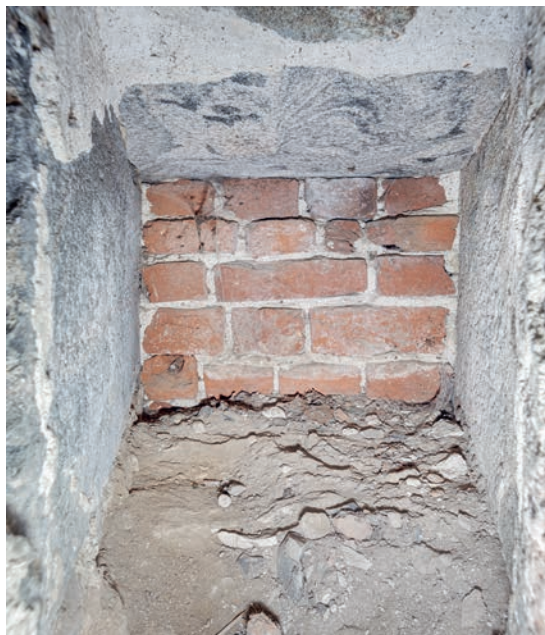
Fig. 15. Hagioskopets indvendige kvadersatte karme og loff. Lukket med munkesten (s. 4014). Foto Arnold Mikkelsen 2023. – *The interior ashlar frame of the hagioscope. Bricked up with medieval brick.*

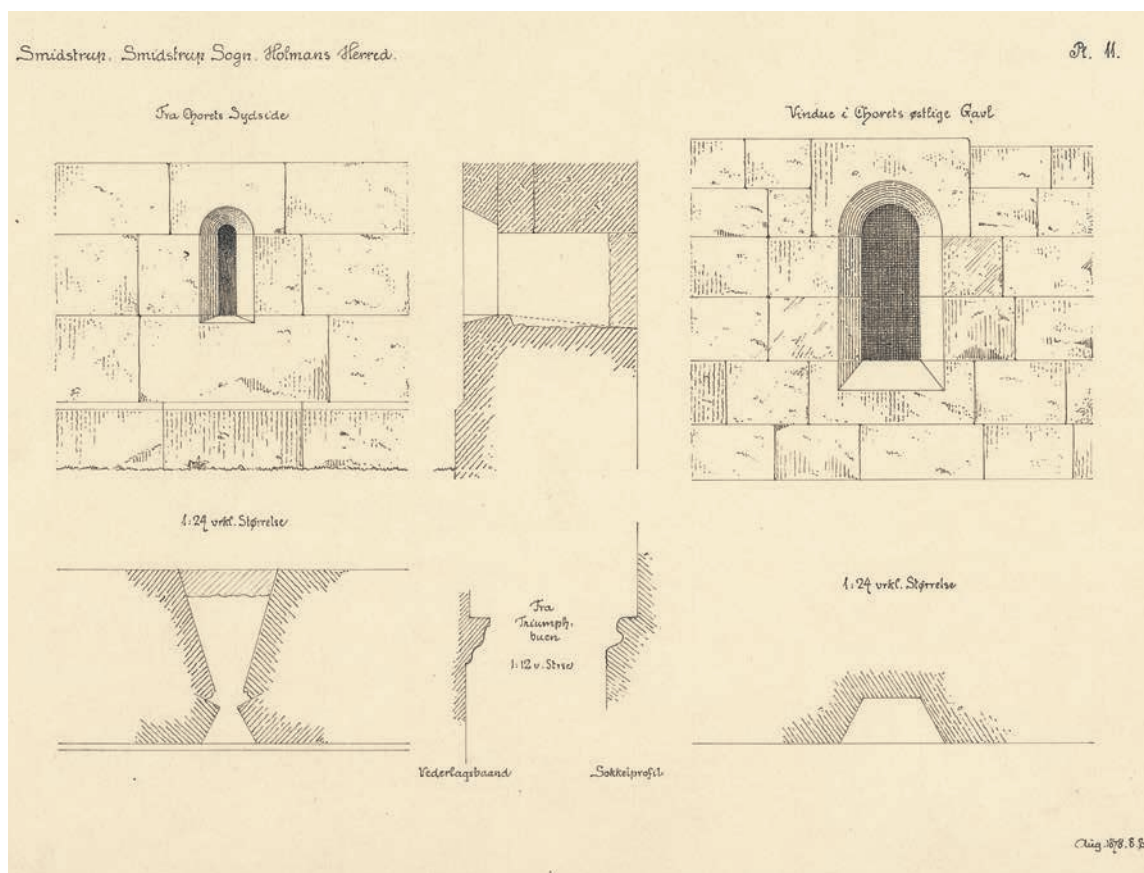
Fig. 16. Planer og opstalter af hagioskop i korets sydside (s. 4014) og †vindue i korets østmur (s. 4013). 1:50. Detaljer af korbuens. 1:25. Målt og tegnet af Erik Schiødte 1878. I NM – *Plans and elevations of hagioscope in the south side of the chancel and †window in the east side of the chancel. Details of the chancel arch.*
