STENDERUP KIRKE

HATTING HERRED

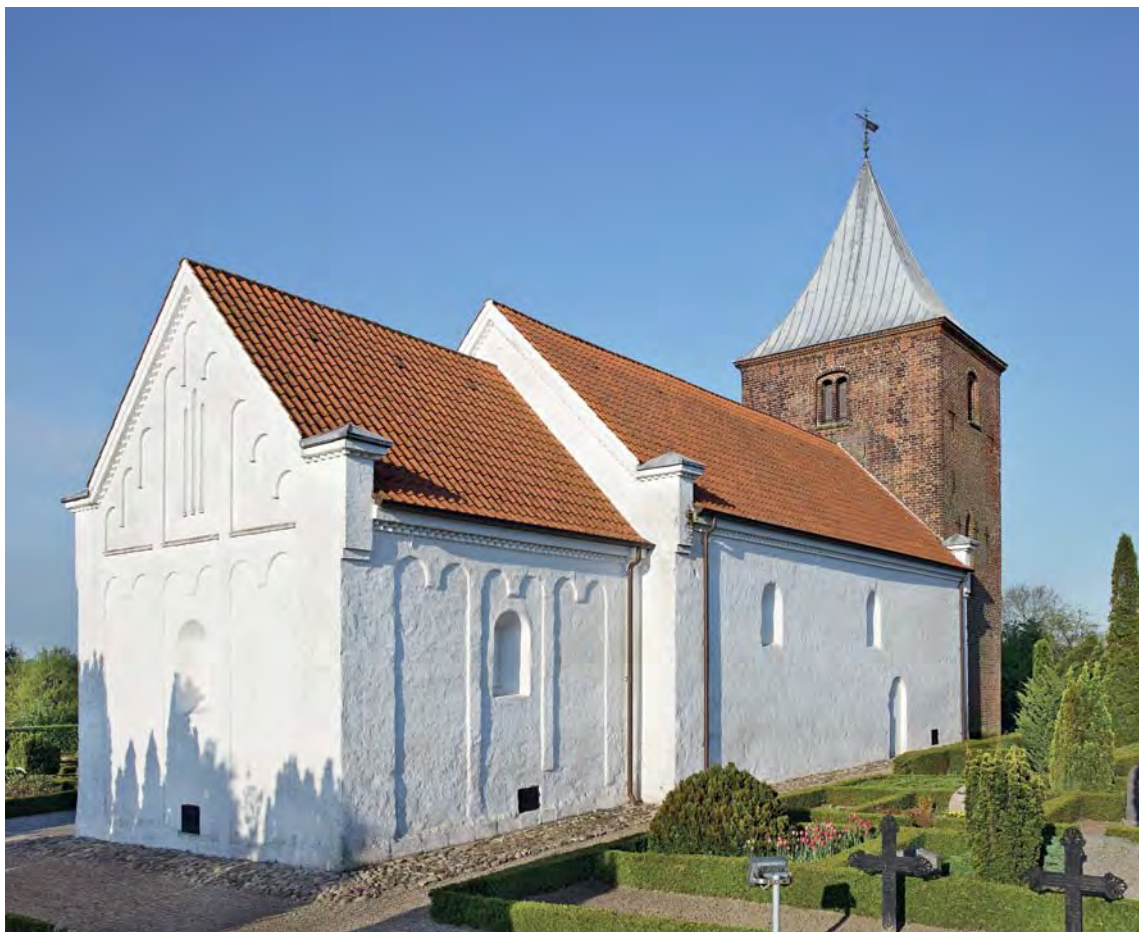
Fig. 1. Kirken set fra nordøst. Foto AM 2012. – *The church seen from the north east.*

Frådstenskirken, der snart efter byggeriets fuldførelse er smykket med kalkmalerier, kan efter disse at dømmes være opført ved midten af 1100-tallet eller kort tid efter (jf. s. 1664). Den har bevaret sin gamle *grundplan* og flere detaljer af oprindelig arkitektur, og set fra nordøst (fig. 1) fremtræder den (når der ses bort fra gesimserne) stadig i sin romanske skikkelse. Bygningen er afsat med næsten rette vinkler og med et (udvendig målt) kvadratisk kor. Murene hviler på et skifte granitkvadrate, der er plant med facaden og ikke udgør en egentlig sokkel (sml. Torsted). Frådstenenes formater og byggeteknikken lader sig ikke nærmere belyse, heller ikke fra loftet, idet gavltrekanterne er fornyet, og vægfladerne over hvælvene i nyeste tid er pudset og hvidtet. I korets østre vindue sås ved genåbningen 1909 det rundbuede stik af

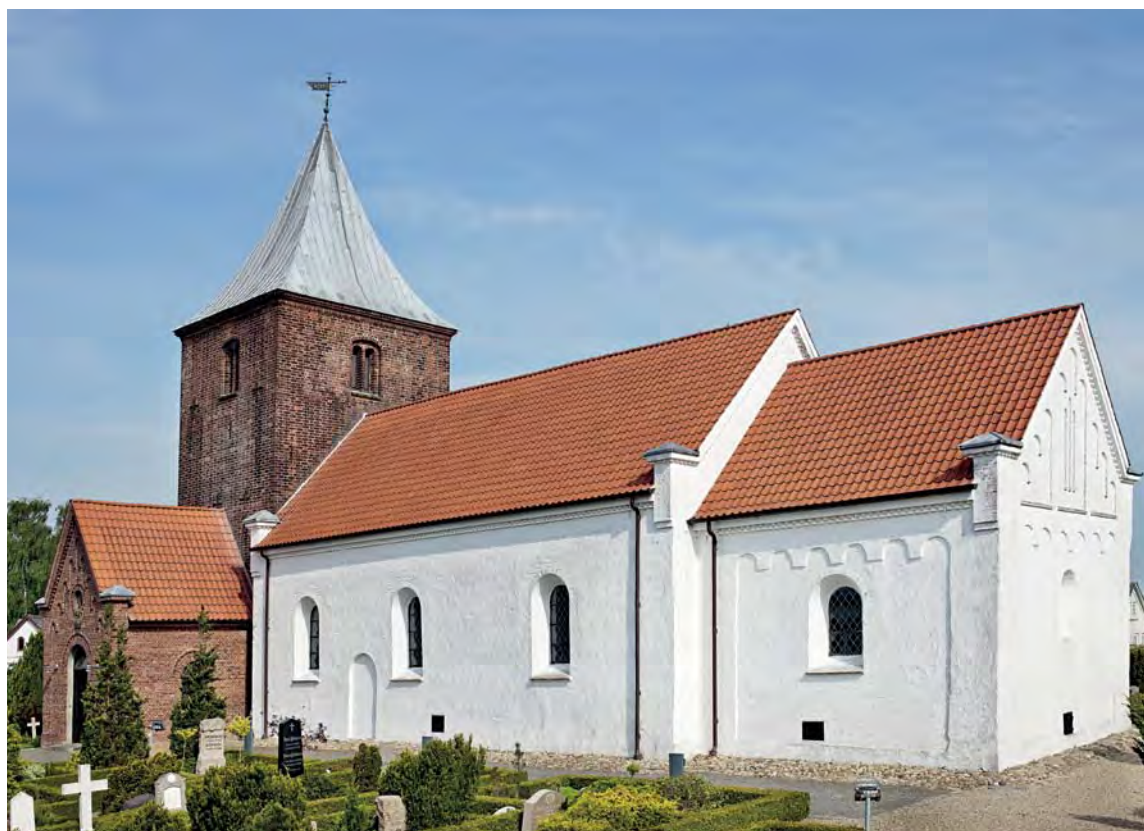
Fig. 4. Kirken set fra sydøst. Foto AM 2012. – *The church seen from the south east.*

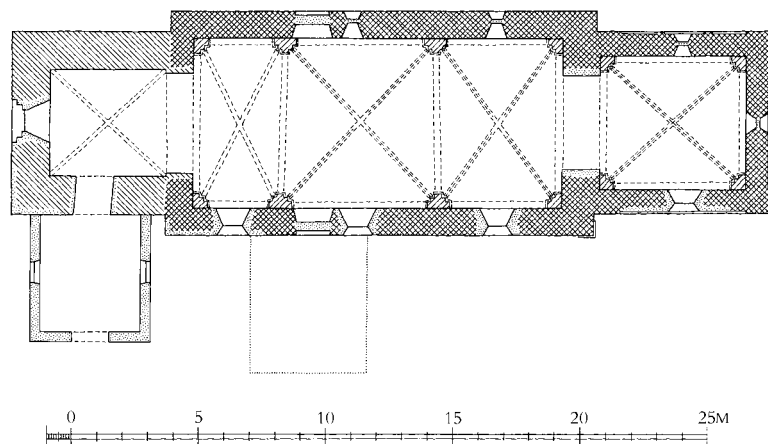
Fig. 5. Grundplan. 1:300. Tegnet af Merete Rude 2012 efter opmåling af arkitektfirmaet Birch & Svenning 2007, suppleret af NJP. – *Grund plan.*

† *Våbenhuset* foran skibets syddør, nedtaget 1865, har været af omtrent samme størrelse som det nuværende (se grundplan), om end noget lavere.²⁰ Det nævnes første gang 1715, da tegltaget manglede sten,¹⁷ men kan have været middelalderligt. Det beskedne hus ses på tegningen o. 1850 (fig. 34), der viser en dør i sydgavlen. 1859 skulle gavlspidsen, der var af bindingsværk, afløses af en muret gavl, og det følgende år påbød provsten, at en muret bænk ('muret fod') blev fjernet. Begrundelsen for at flytte våbenhuset hen foran tårnet var som nævnt ønsket om samtidig at få en opgang til tårnet.¹⁸

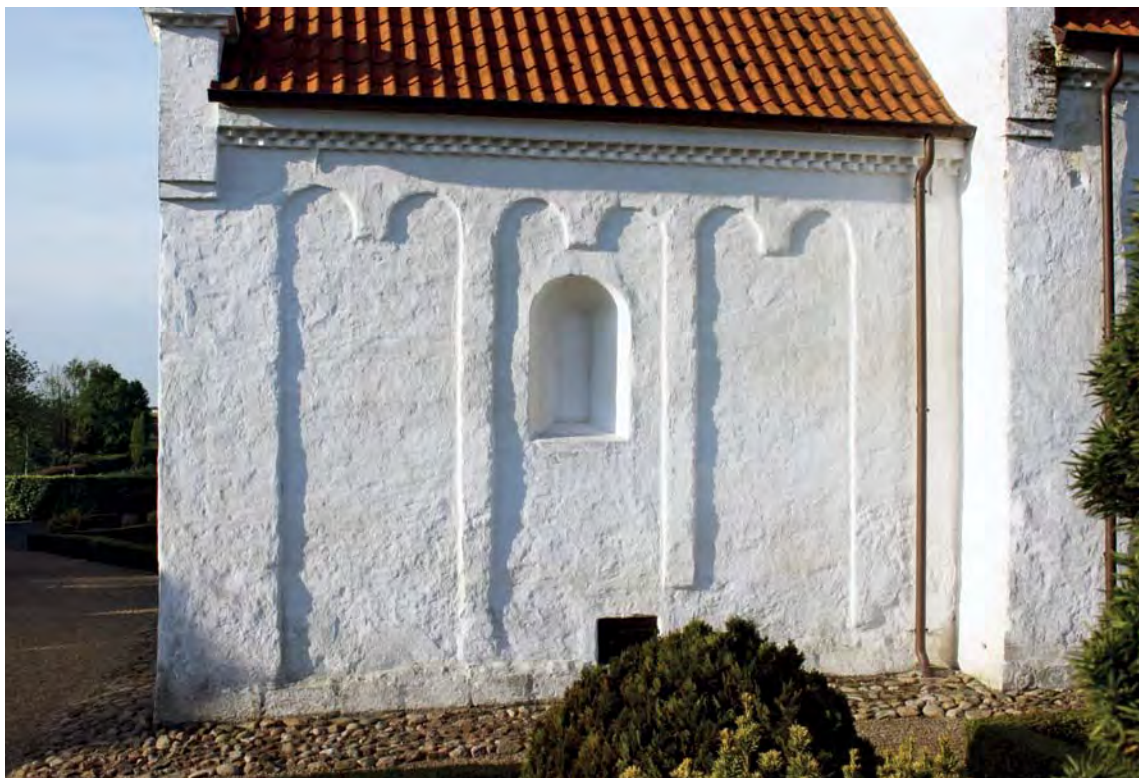
Fig. 6. Korets nordside med blændingsdekoration (s. 1658). Foto EN 2012. – North side of the chancel with recess decorations.

Korets facader er fremhævet ved en velkomponeret *blændingsdekoration*, hvori vinduerne indgår (jf. fig. 6). Hver side er inddelt i tre blændingsfelter, adskilt af lisener, og hvert felt er afsluttet med to halvbuer. Blændingerne, der er ført ned til granitskiftet, er kun 4 cm dybe. Lisenerne, der adskiller felterne, er 27 cm brede (svarende til 1 fod), mens ende- og hjørnelisenerne er noget bredere. Sydfacadens udsmykning var bevaret indtil 1865 og ses på en lille tegning o. 1850 (fig. 34). Ved byggearbejderne 1865 fjernede man de to lisener og ødelagde det meste af rundbuefrisen. Rundbuerne er dog genskabt 1909 ved ændringen af vinduet. Korets fornyede gavlspids, der står med en nyromansk udsmykning med stigende rundbuer fra 1865, har næppe været udsmykket tidligere (jf. fig. 34).

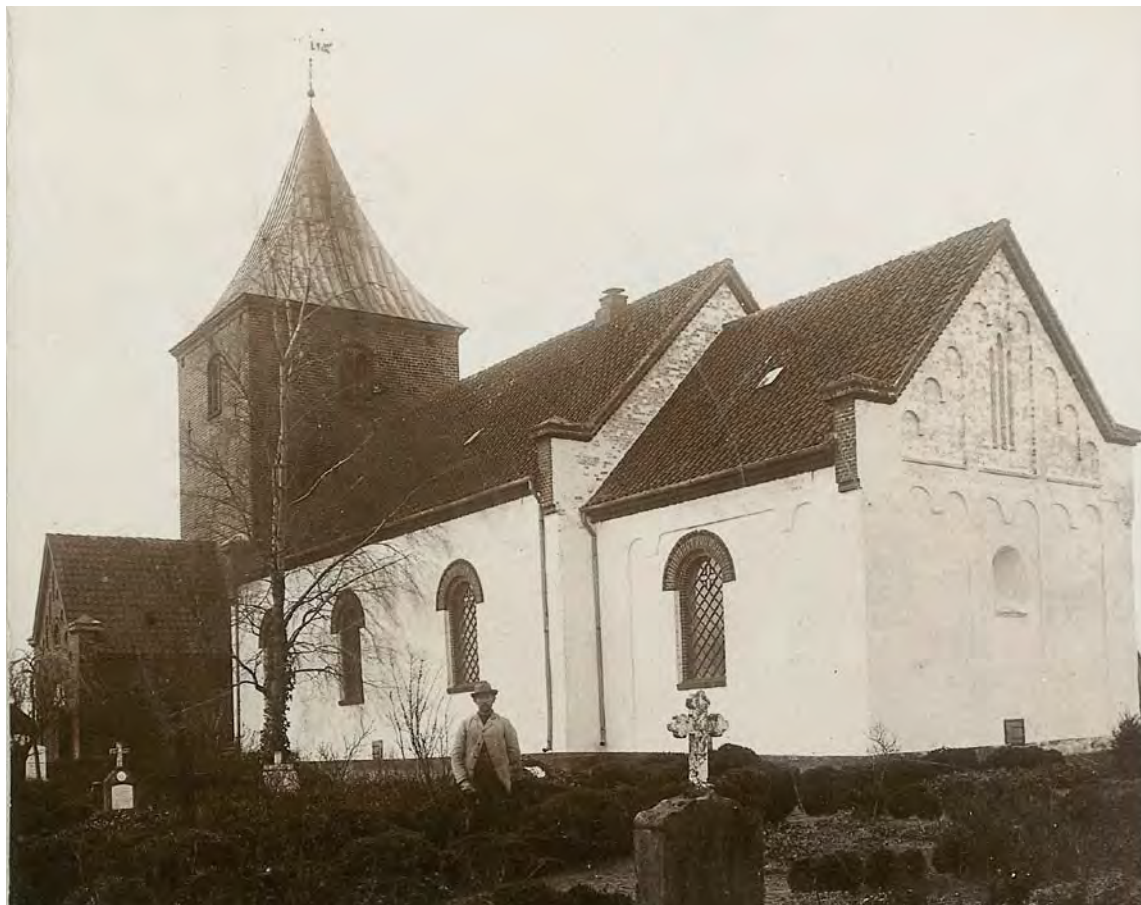
Fig. 7. Kirken set fra sydøst i tiden 1865-1909 (s. 1662). Foto o. 1905 i Stenderup Sogns Lokalarkiv. – *The church seen from the south east in the period 1865-1909.*

Bygningen stod 1865-1909 med fire store rundbuede, indvendig smigede †*vinduer* i sydsiden (fig. 7), forsynet med udkragede prydstik i blanke mursten og med støbejernsrammer med diagonale sprosser (sml. de to bevarede i våbenhuset).

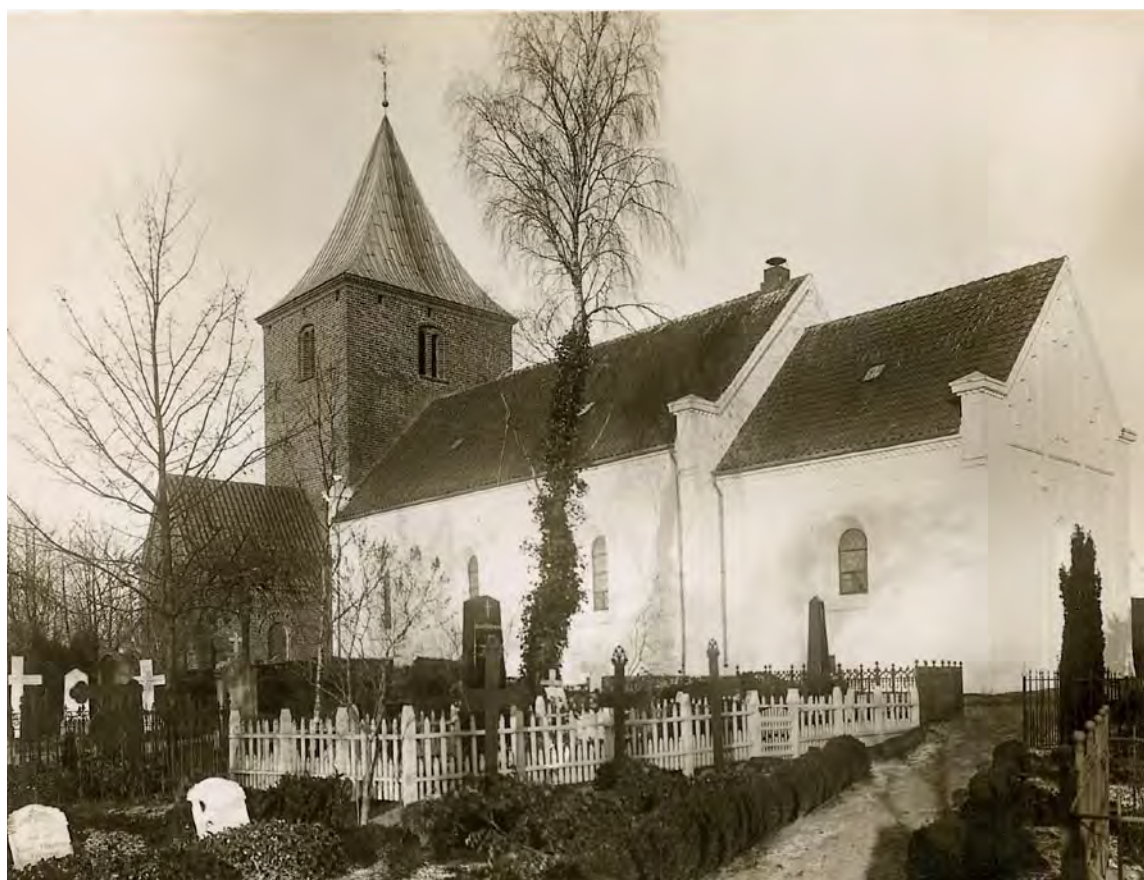
Fig. 8. Kirken, set fra sydøst, efter udskiftning af vinduer 1909 (s. 1662). Foto o. 1920 i Stenderup Sogns Lokalkiv. – *The church, seen from the south east, after the replacement of windows in 1909.*

De nuværende, lidt mindre og dobbeltsmigede *vinduer* er kommet til ved en større *istandsættelse 1909*, der blev ledet af Frijsenborgs arkitekt, Carl Kiilsgaard, og til dels havde karakter af en slags 'romansk tilbageføring' (jf. restaureringen af Tyrsted Kirke 1903, s. 1638). De gamle åbninger, døre og vinduer, blev genfremdraget med fund af oprindelige kalkmalerier til følge (jf. s. 1664). Et usædvanligt træk var forsøget på en genskabelse af den gamle †*korbu*e (fig. 15), der fremkom ved en delvis udfyldning af buen fra 1865. Den runde, romaniserende bue, der stod frem til 1964, var forsynet med kraftige (murede?) kragbånd og blev som hvælvbuer og ribber smykket med en kalkmalet †dekoration, udført af Frijsenborgs faste maler, P. Rahbek (s. 1666). Murer- og tømrerarbejdet udførtes af bygmester Hans C(onrad) Hansen, Boller; de nye 'jernvinduer' blev leveret fra Hammel.¹⁹ Istandsættelsen er mindet i to pengebøsser, 1909, med lensgrevens initialer (s. 1673).

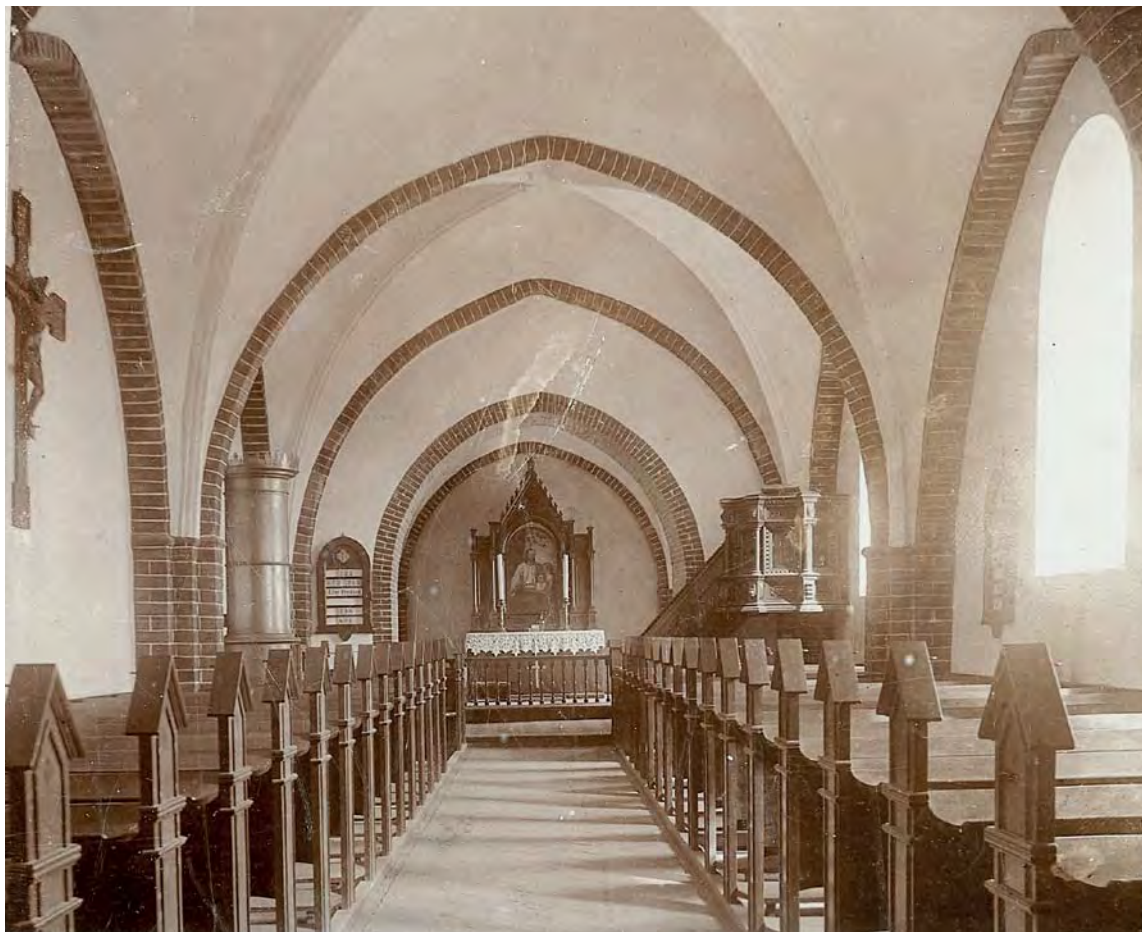
Fig. 9. Indre set mod øst i tiden 1865–1909 (s. 1662). Foto o. 1905 i Stenderup Sogns Lokalarkiv. – Interior seen towards the east in the period 1865–1909.

Den omfattende renovering er udført efter samme opskrift som istandsættelserne i Skjold og Tyrsted (jf. s. 1467, 1638), uden at det tør siges, hvem der har haft ansvaret som arkitekt. Murene blev pudset med cement ude og inde, facaderne blev afsluttet med *gesimser* i blank mur og de nye gavle forsynet med karakteristiske tagafdækkede 'fodtinder'. Korgavlen fik (som det nye våbenhus) en nyromansk blændingsdekoration med stigende rundbuer, der knytter an til den oprindelige udsmykning (jf. ovf.). Indvendig blev korbuen ommuret og hvælvpiller og -buer afrenset for puds og kalk, så de herefter fremtrådte i blank mur (jf. fig. 9).

Opvarmning. Kirken opvarmes siden 2007 af et elektrisk rum-zoneanlæg, der har afløst et luftvarmeanlæg fra 1964, som var tilsluttet et oliefyret kedelanlæg i graverbygningen. Kirkerummet har kunnet opvarmes siden 1880, da der opsattes en kakkelovn ved skibes nordside (jf. fig. 9), siden i det nordøstre hjørne.¹⁸ Denne blev i begyndelsen af 1900-tallet afløst af en kalorifer, som var i brug til 1964. – Synet påbød 1918, at der blev indlagt elektricitet i kirken.³

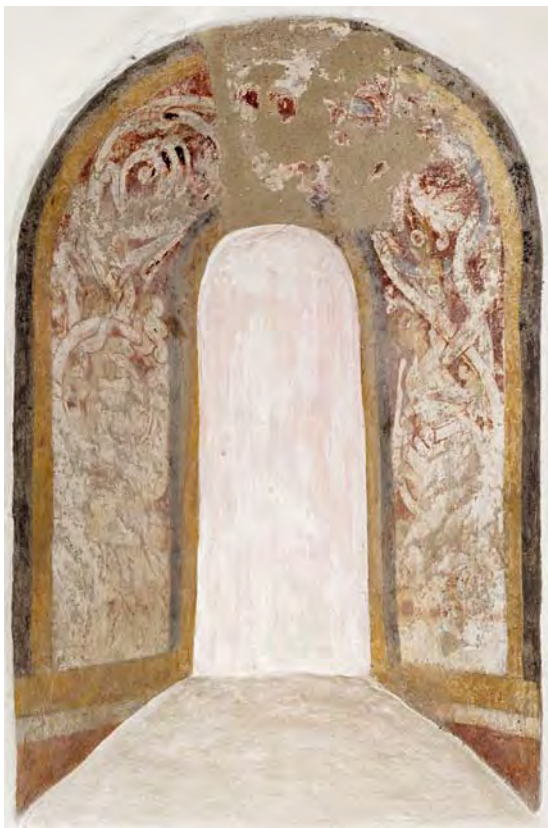
Fig. 10. Kalkmaleri med beboet ranke i korets nordvindue, o. 1150-75 (s. 1664). Foto AM 2012. – *Wall painting with inhabited scroll in the north window of the chancel, c. 1150-75.*

cm (indvendig) og har bund ca. 220 cm over nuværende terræn. Ved genåbningen 1909 var de smigede indersider endnu intakte, pudset og smykket med romanske kalkmalerier (fig. 10 og 11). Skibets vinduer er ca. 150 cm høje og anbragt højt med bund næsten 3 m over terræn.

Vinduesudsmykningen i *korets nordvindue* udføres af storbladet, spiralslynget rankeværk på en rødbrun bund (fig. 10), hvori der findes to klatrende, barhovedede menneskefigurer, der ser opad og er iklædt kjortler med hvide bæltter; fødder ses ikke (højde ca. 50 cm). Vestsmigens skikkelse griber en ranke, mens østsmigens rækker en hånd op og plukker en frugt. Her ses et velbevaret hoved i profil, der virker noget eksotisk, idet det synes at have visse negroide eller saracenske træk såsom et tætkrøllet hår (med lang hårpisk), klumpnæse og fyldige læber (fig. 13). Udsmykningen kantes af en sort og en okkergul stribe.
