## ØSTER SNEDE KIRKE

### NØRVANG HERRED

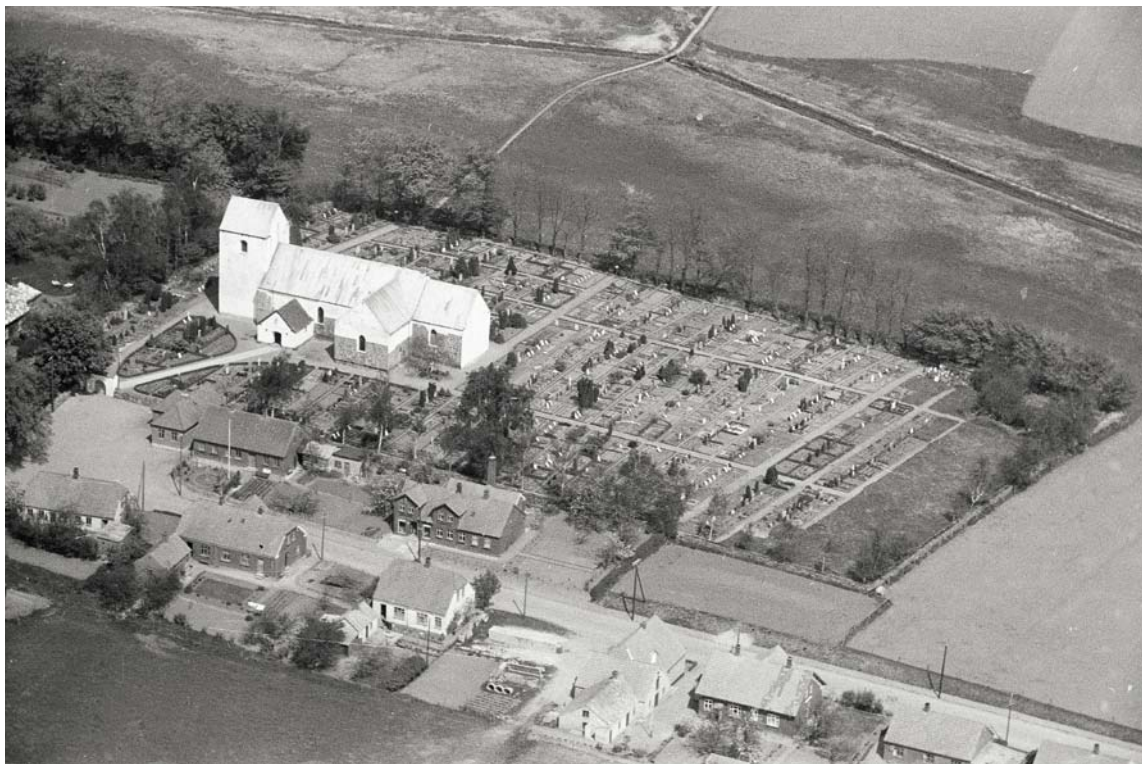
Fig. 3. Luftfoto af kirken og kirkegården set fra sydøst. Foto Sylvest Jensen 1947. KglBibl. – *Aerial photo of the church and churchyard seen from the south east.*

*Kirkegården* (fig. 3 og 4), hvis grundplan tidligere næsten udgjorde et kvadrat, er udvidet mod øst i 1800-tallets senere del og i 1933. Hegnet består af dobbelte *stendiger*, hvoraf det østre er flyttet i takt med udvidelserne. Norddiget har bevaret sit gamle præg med græs og urter, bl.a. blomstrende digitalis. De øvrige diger er omsat i flere omgange; i en kampesten øst for porten er hugget årstallet »1930«.

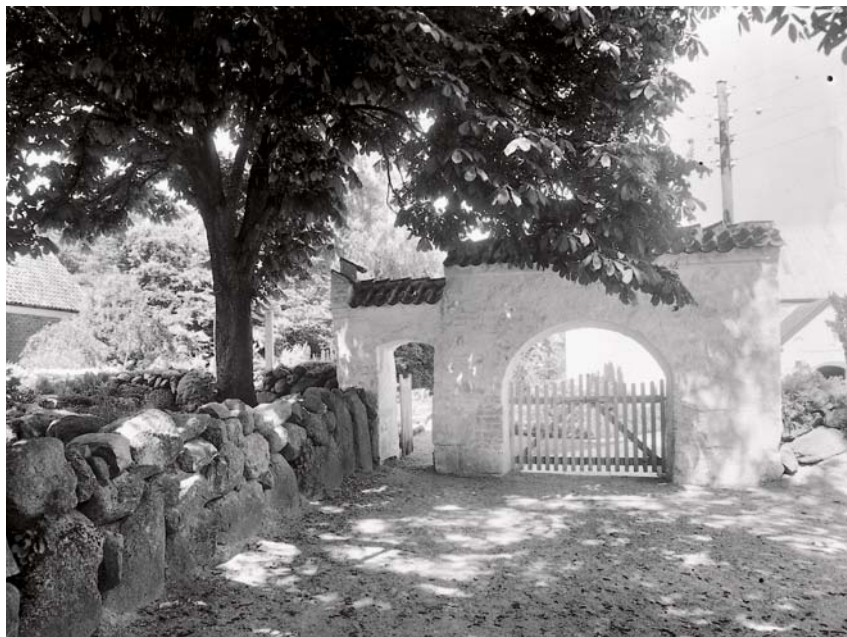
Fig. 5. Senmiddelalderlig kirkegårdsportal set fra syd (s. 2033). Foto Egmont Lind 1936. – Late medieval churchyard gate seen from the south.

Fra gammel tid har kirkegården haft to *indgange*, en port i syd, der ledte ind fra gaden (nu med parkeringsplads), og en låge i norddiget til Kragelundfolkene. Porten vestligst i det søndre dige er en senmiddelalderlig *portal* (fig. 5), muret og dækket med tagsten. Den indeholder en rundbuet port (på nordsiden anbragt i et fladbuet spejl) og en fladbuet dør, lukket med fløje af træ. Portalens nedre partier består til dels af tildannede (ro-

manske?) kvadre. Den vestre gavle har bevaret en lille, takket kam. Portalen kan sammenlignes med en i Glud (s. 1484) og med portalerne i Odder

og Falling, der også har takkede gavle (DK Århus 2522, 2714). En tømret *forgængerlåde* i nord har i begyndelsen af 1800-tallet afløst en muret og teglhængt *tindgang*.<sup>28</sup> *Tjerriste* i bunden af indgangene omtales fra og med 1600-tallet.<sup>29</sup>

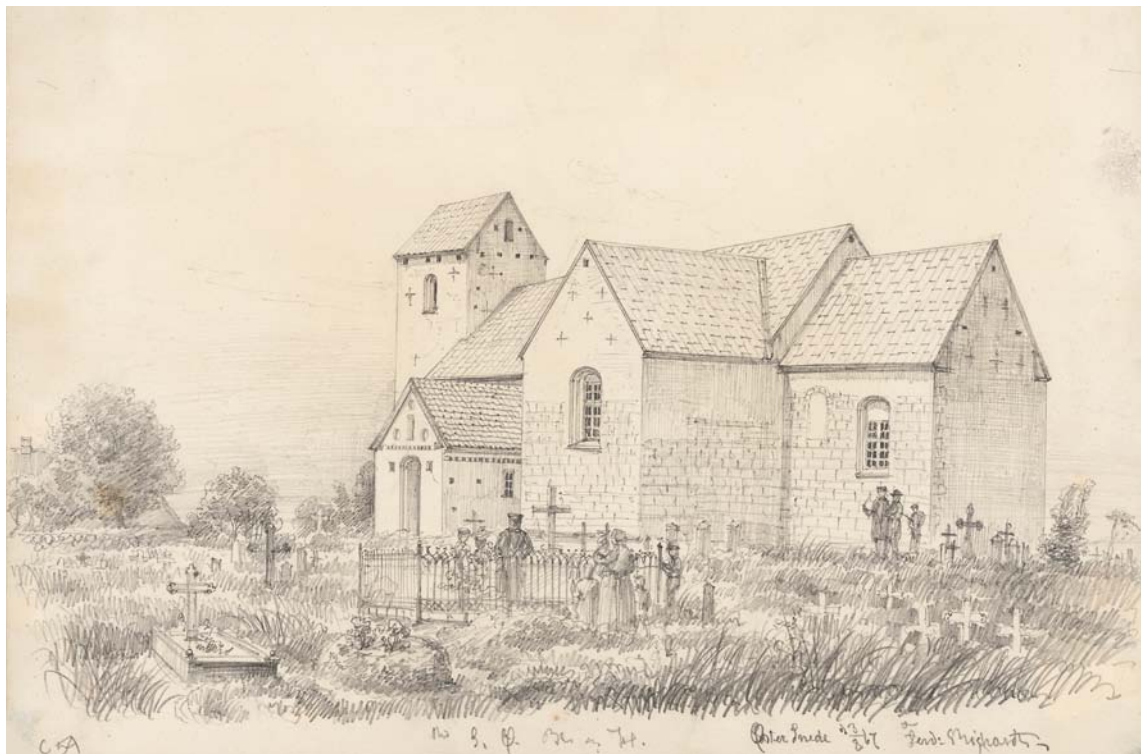
Fig. 7. Kirken set fra sydøst. Blyantstegning af Ferdinand Richardt 1867. – *The church seen from the south east.*

Ferdinand Richardts tegning i august 1867 (fig. 7) viser den græsklædte kirkegård, som den så ud i de sidste årtier, før den blev udstykket i faste parceller. Græsset, der var slået i forsommeren,

har igen vokset sig langt. Spredt ses rejste kors af træ og støbejern og forrest to opkastede gravtuer, den ene med en ramme. Et familiegravsted i midten er indhegnet af et støbejernsgitter. Sådanne indhegnede gravsteder, der normalt var forbeholdt de større gårde, vandt indpas i slutningen af 1700-tallet. På matrikelkortet 1786 (fig. 4) er angivet i alt ti spredtliggende gravsteder, der formentlig har været omgivet af maledede stakitter.<sup>31</sup>
