Fig. 16. Tårnet (s. 4588) set fra vest. Foto Arnold Mikkelsen 2017. – Tower seen from the west.

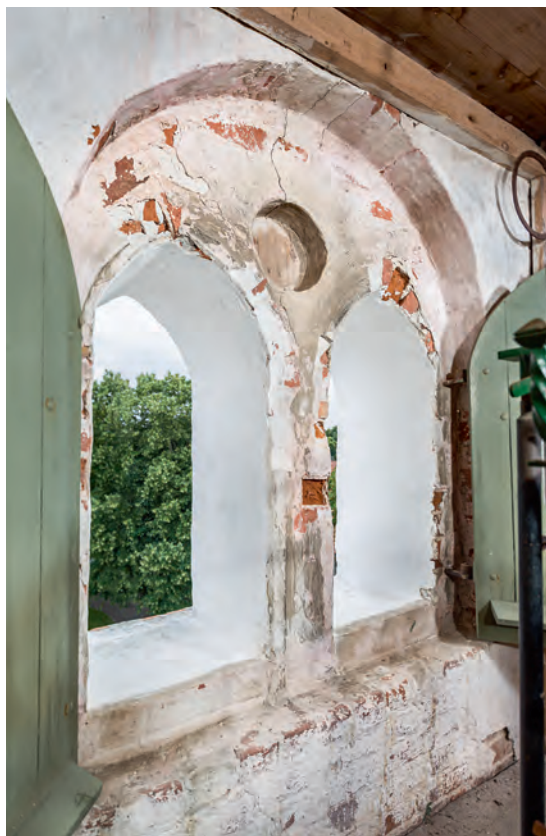
Fig. 18. Tårnets søndre glamhul, inderside (s. 4592). Foto Arnold Mikkelsen 2017. – *Southern peephole of tower, inside.*

Klokkestokværket har mod øst to tilmurede, fladbuede, faldede glamhuller, der er placeret relativt langt mod henholdsvis syd og nord af hensyn til vestforlængelsens tag, mens de to tilsvarende, endnu åbne, mod vest er lidt tættere placeret. Mod syd er et tvillingdelt glamhul (jf. fig. 1) med spidsbuede åbninger under et rundbuet spejl, hvori en cirkelblænding. Denne ses tillige på indersiden (fig. 18). Det nordre glamhul (jf. fig. 12) har sandsynligvis haft samme form, men midterpillen er senere bortbrudt formentlig ved indhejsning af en klokke.

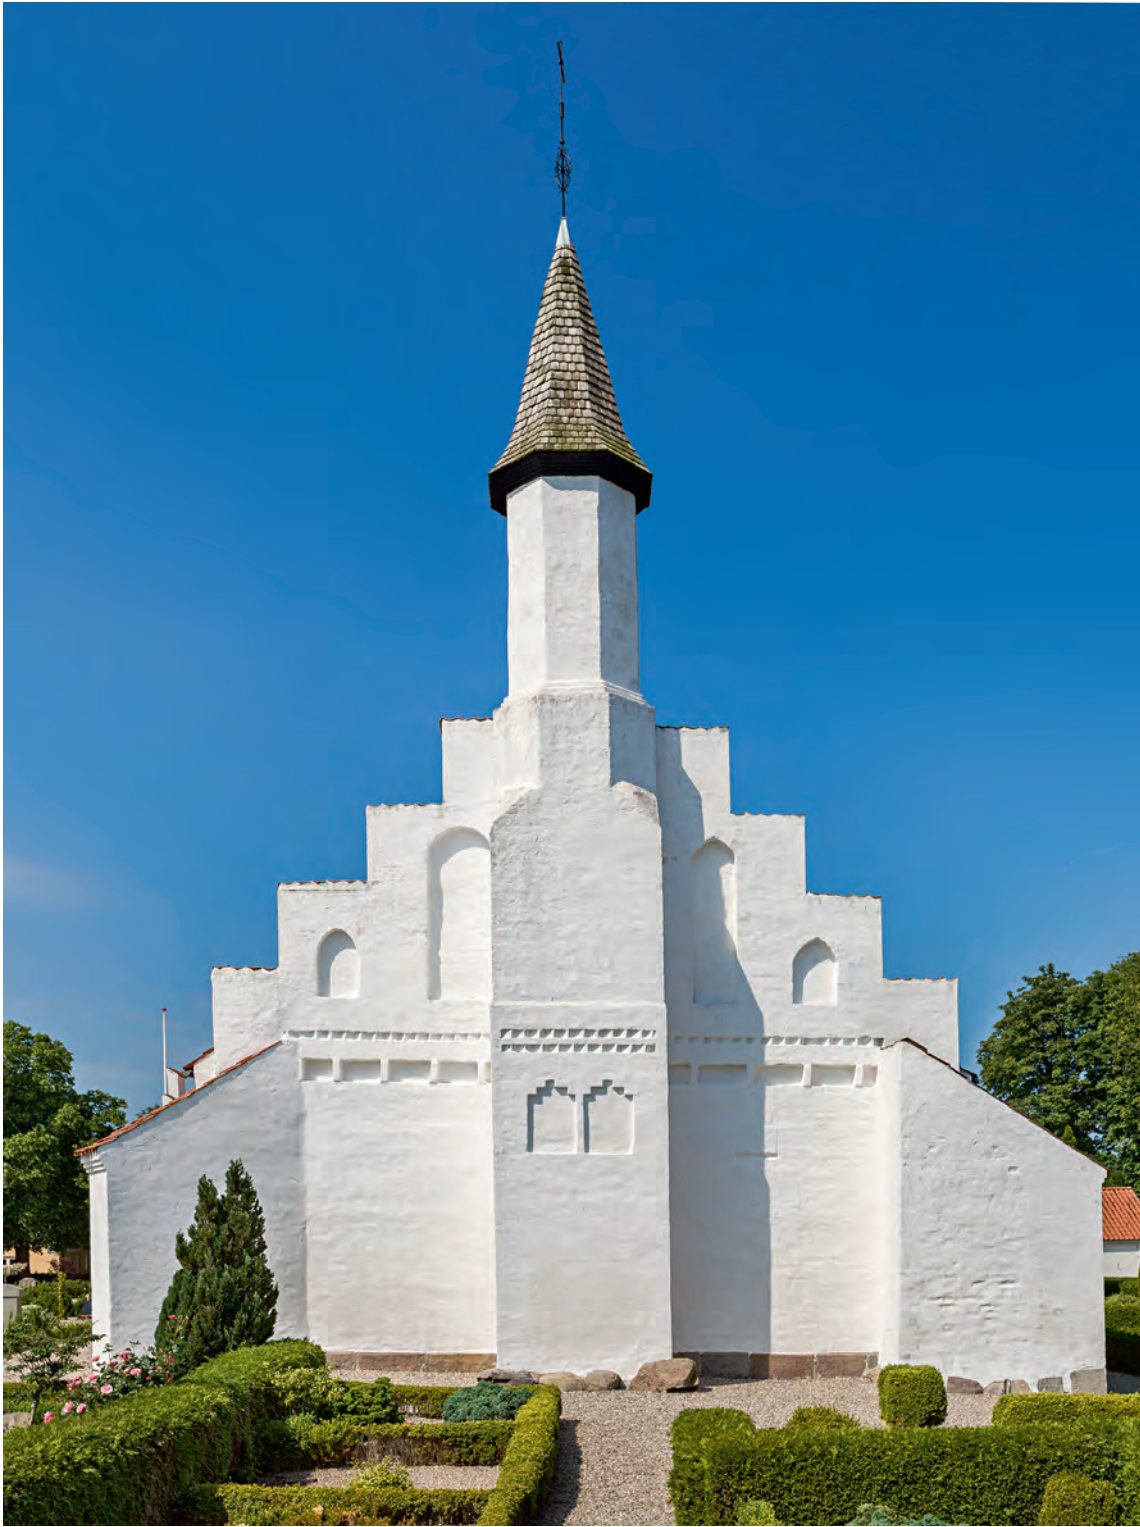
Fig. 19. Korets gavl (s. 4595) med messeklottespir (s. 4595). Foto Arnold Mikkelsen 2017. – *Gable of the chancel with mass bell spire.*

Den kamtakke østgavl (fig. 11b og 19) prydes i gavlfodshøjde af en frise af rektangulære blændinger adskilt af lodretstillede løbere, der springer let frem i forhold til murflugten, hvorover en savtaksfrise. Såvel friserne som den nednævnte udsmykning på gavltrekanten er afbrudt på midten af det senere opførte messekløkkespiret (jf. ndf.). Gavltrekanten prydes nu af to spidsbuede blændinger på hver side af messekløkkespiret; den inderste i syd er formentlig ændret i bredden.<sup>45</sup>

Et stort *messekløkkespiret* er opført ved korets østende (fig. 19). Det er yngre end langhuskoret, idet det indvendig hviler på konsoller, der tydeligvis er opbygget i en gennembrydning af gavlen (fig. 23), ligesom det dækker for gavlens oprindelige vindue (jf. ovf.).

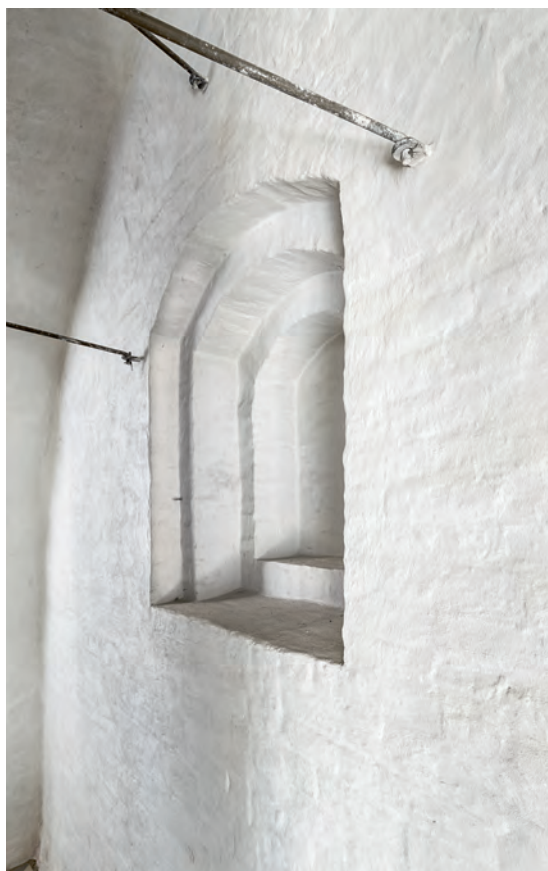
Fig. 20. (†)Vindue (s. 4594) i langhuskorets østgavl. Foto Arnold Mikkelsen 2017. – (†)Window in east gable of nave-chancel.

sluttes foroven af en dobbelt falsgesims i nord og en tredobbelt i syd. I korets østmur et fladbuget ( $\ddagger$ )vindue, der indadtil er dobbeltfalsat i siderne – den inderste helstensdyb – og med en enkeltfals i bunden (fig. 20).<sup>44</sup> Over sydsidens nuværende vinduer (s. 4603) anes spor af højtsiddende, fladbugete  $\ddagger$ vinduer.

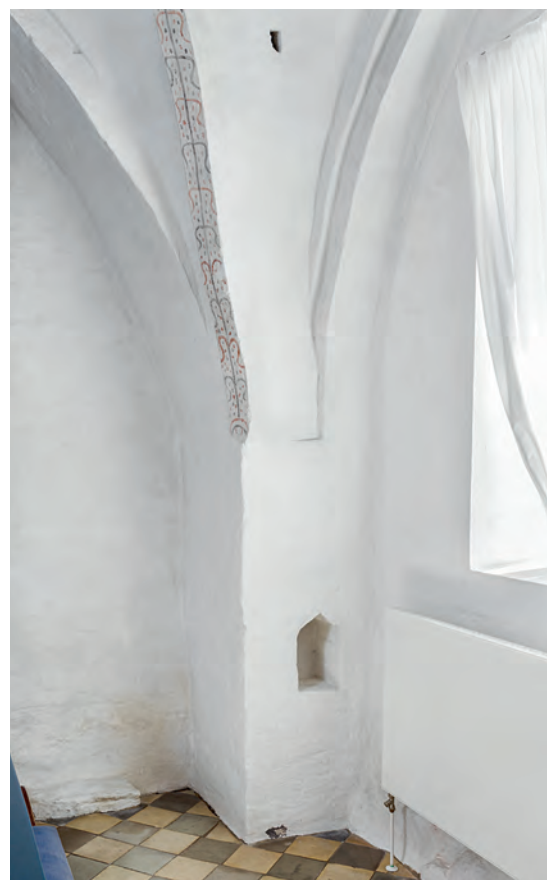
Fig. 21. Korets sydøstre hvælvpille (s. 4595) med niche. Foto Arnold Mikkelsen 2017. –Southeastern vault pillar of chancel with niche.

4602), mens de mellemfaldende piller, der ligeledes stort set er skjult af senere forstærkninger, er dobbeltfalsede med skråt forløbende, to skifter høje kragbånd. I den sydøstre pillers vestside ses en lille, spærstikafdækket niche, der måler 38×22 cm. Den er 30 cm dyb og anbragt 69 cm over nuværende gulv. Skjoldbuerne i nord og syd er spidse og helstendybe, mens den ligeledes spidse bue i øst er halvanden sten dyb. De to fag adskilles af en spids, helstendbred gjordbue, og en tilsvarende bue i vest er formentlig tænkt som gjordbue mod en samtidig planlagt overhvelving af skibet (s. 4598). I begge hvælv markeres kapperens vederlag af et let fremspring. Det østre hvælv er ottedelt med en muret topring (fig. 22); ribberne er halvstens retkantede, de to vestre diagonalribber dog kvartstensbrede forneden. Omkring toppen er kvartstens biribber, der tilsammen udgør en sekstenkant. Biribberne er muret af bindere, der er gennemgående og ses som overribber på hvælvet overside (jf. fig. 32). Flere af kapperne har i

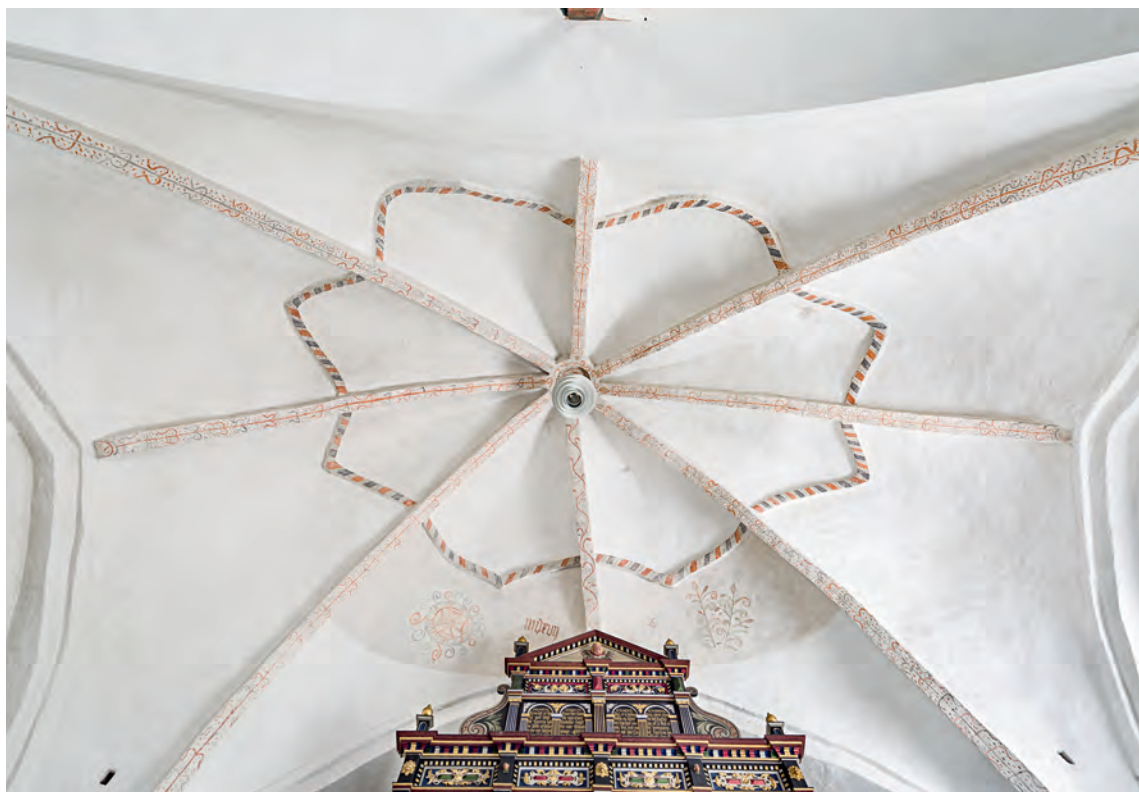
Fig. 22. Hvælvet i det østligste fag (s. 4595). Foto Arnold Mikkelsen 2017. – *Vaulting in the easternmost bay.*

toppen tilmurede *klokkerebshuller*. Hvælvet er ved en kalkmalet indskrift dateret til 1514 (s. 4612). Det vestre hvælv er ligeledes ottedelt med retkantede halvstensribber, dog er diagonalribberne kvartstens forneden.
