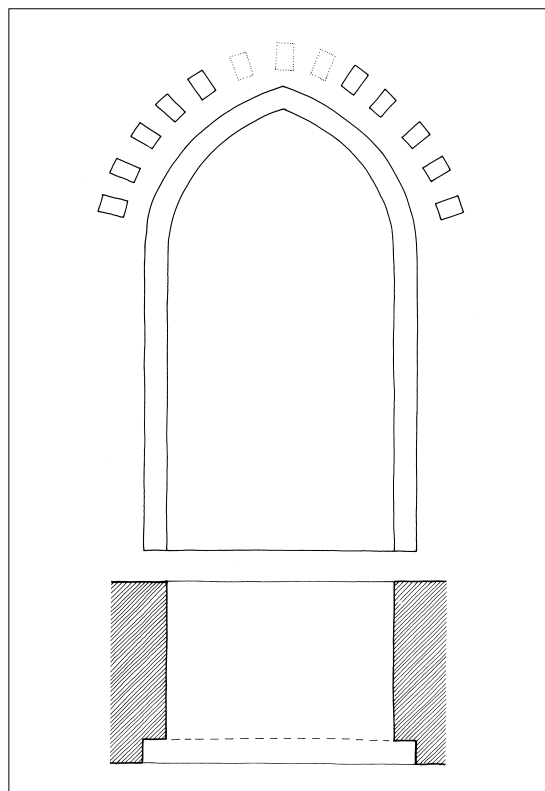
Fig. 14. Plan og opstalt. 1:50. Tårnets nordre glamhul (s. 2007). Målt og tegnet af Thomas Bertelsen 2005. – *Grundriss und Aufriss. Nördliches Schalloch des Turmes.*

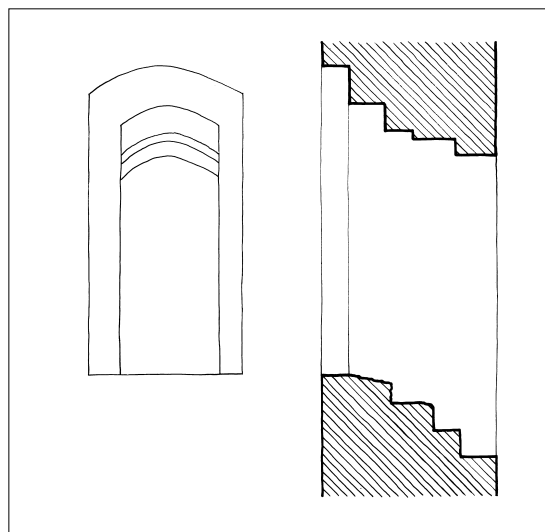
Fig. 15. Dør mellem skibets loft og tårnets mellemstokværk (s. 2007). Opstalt og snit. 1:50. Målt og tegnet af Anders C. Christensen 2013. – *Tür zwischen Schiffsdecke und Zwischenstockwerk des Turmes. Aufriss und Schnitt.*

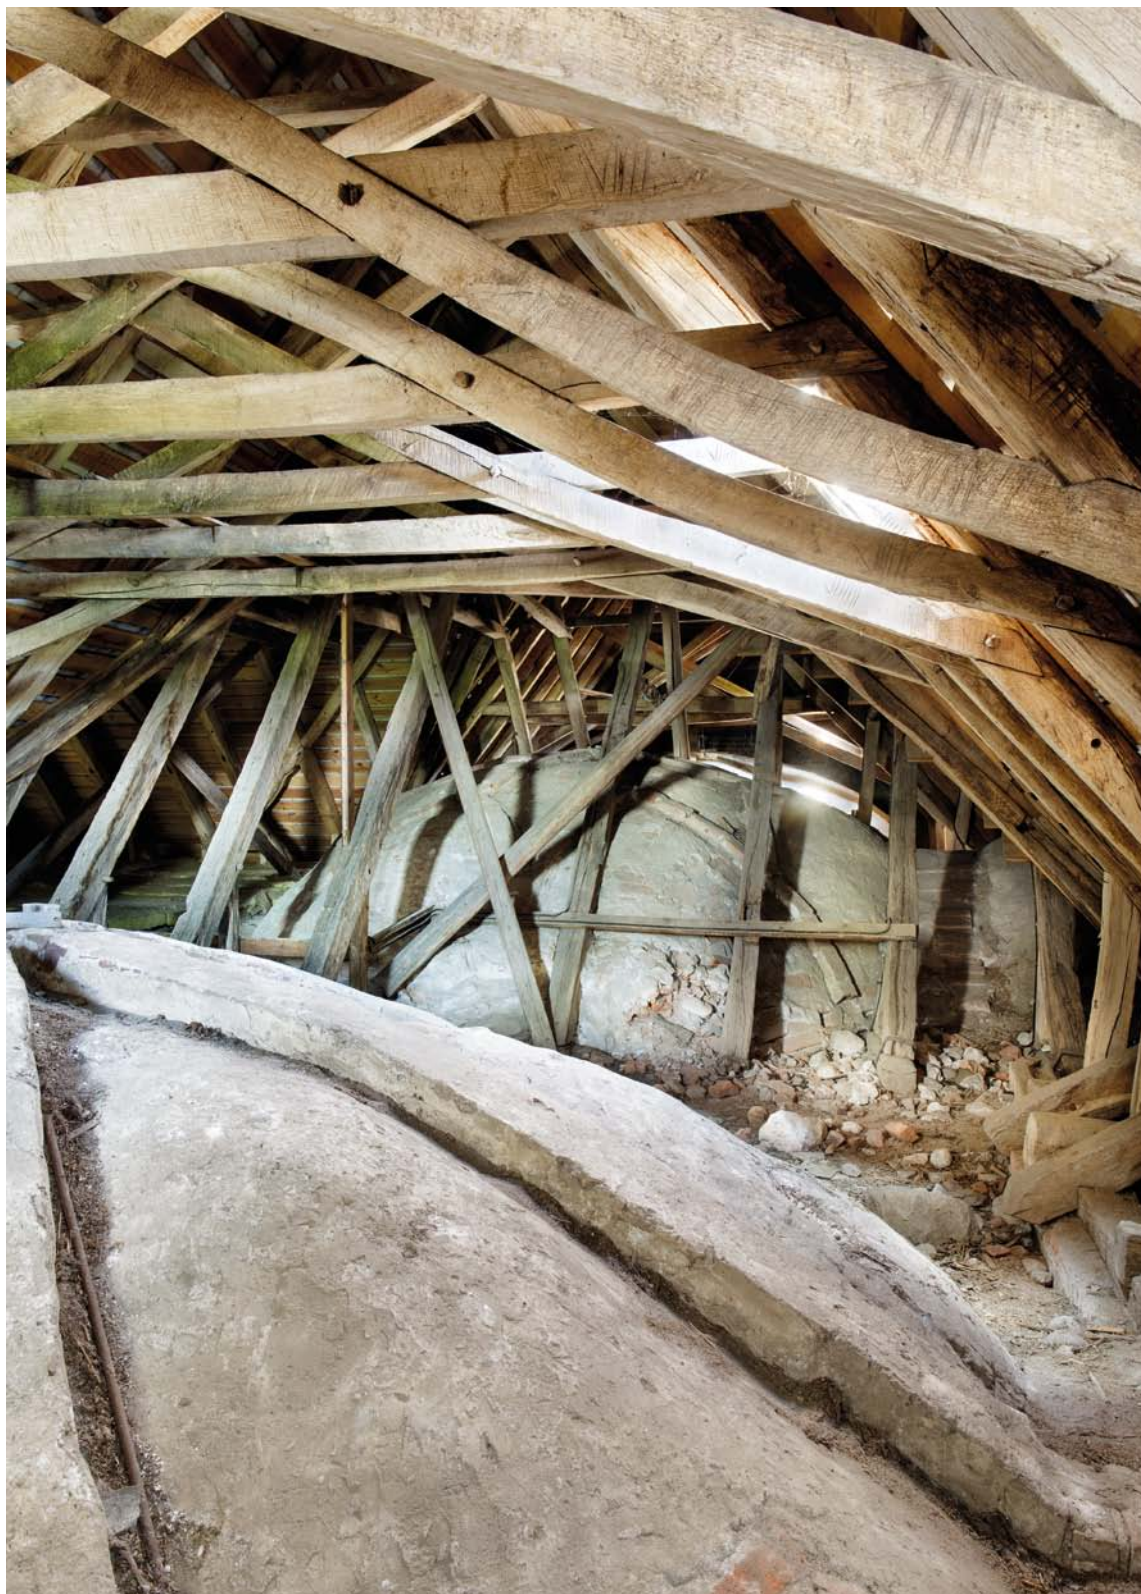
Fig. 16. Søndre korsarm over loftet set fra syd (s. 2009). Foto Arnold Mikkelsen 2014. – *Südlicher Kreuzarm über der Decke aus Süden.*

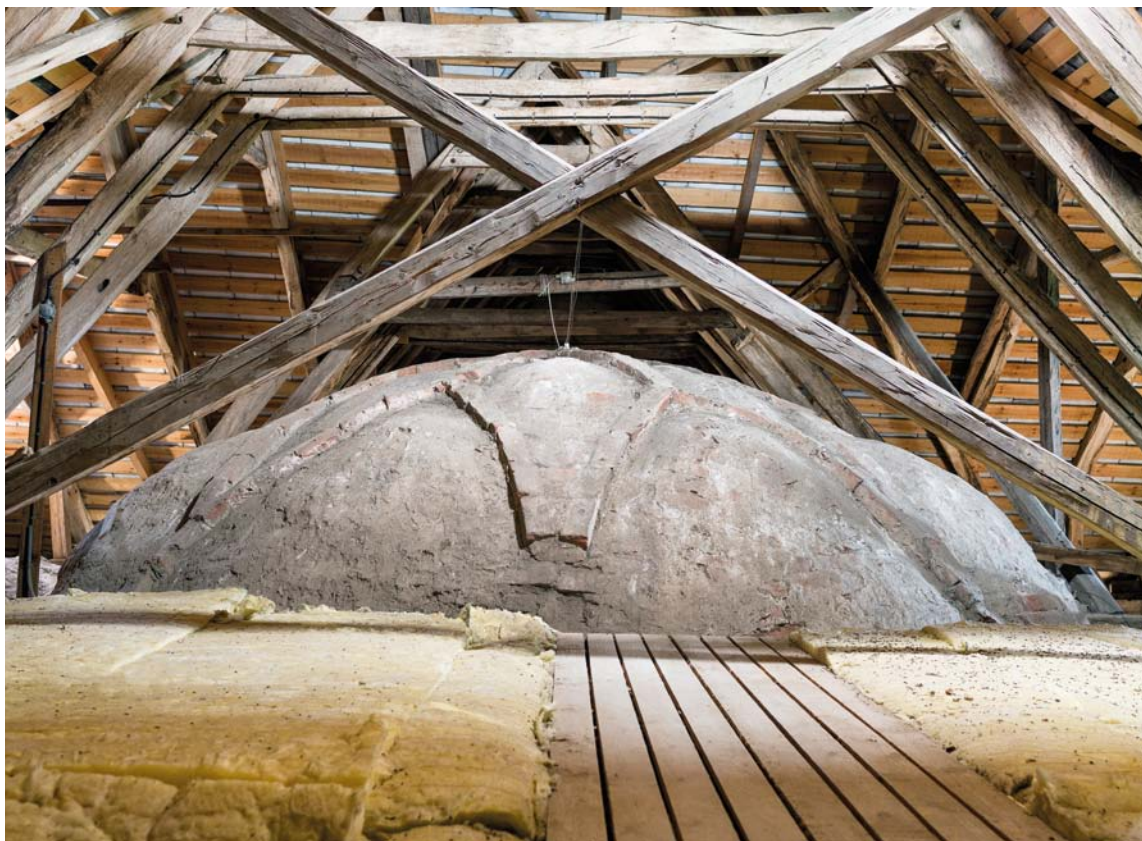
Fig. 17. Korsskæringens hvælv over loftet set fra vest (s. 2013). Foto Arnold Mikkelsen 2014. – *Gewölbe der Vierung über der Decke aus Westen.*

Med tilføjelsen af nordre korsarm fremkom et regulært korsskæringsfag, der mod skibet åbner sig gennem en bred, rundbuet arkade med kragbånd i form af to rundede led. Faget overhvalvedes af et ottetakket *stjernehvælv* (fig. 17, 33) af samme type som i Borbjerg Kirke (s. 1852), dvs. med kvartstensribber hvilende på forlæg i væggene og med halvstens overribber, der i modsætning til overribberne i Borbjerg dog er uden trinsten. Overgangen til det reducerede kor er markeret med en helstens, spidsbuet gjordbue, der understøtter korsskæringsfagets hvælv tillige med korets ordinære *stjernehvælv*; sidstnævnte har ligeledes kvartstensribber med halvstensbrede, lette overribber, og var desuden konstrueret med *†spygatter*, der endnu stod åbne 1938 (jf. fig. 47).

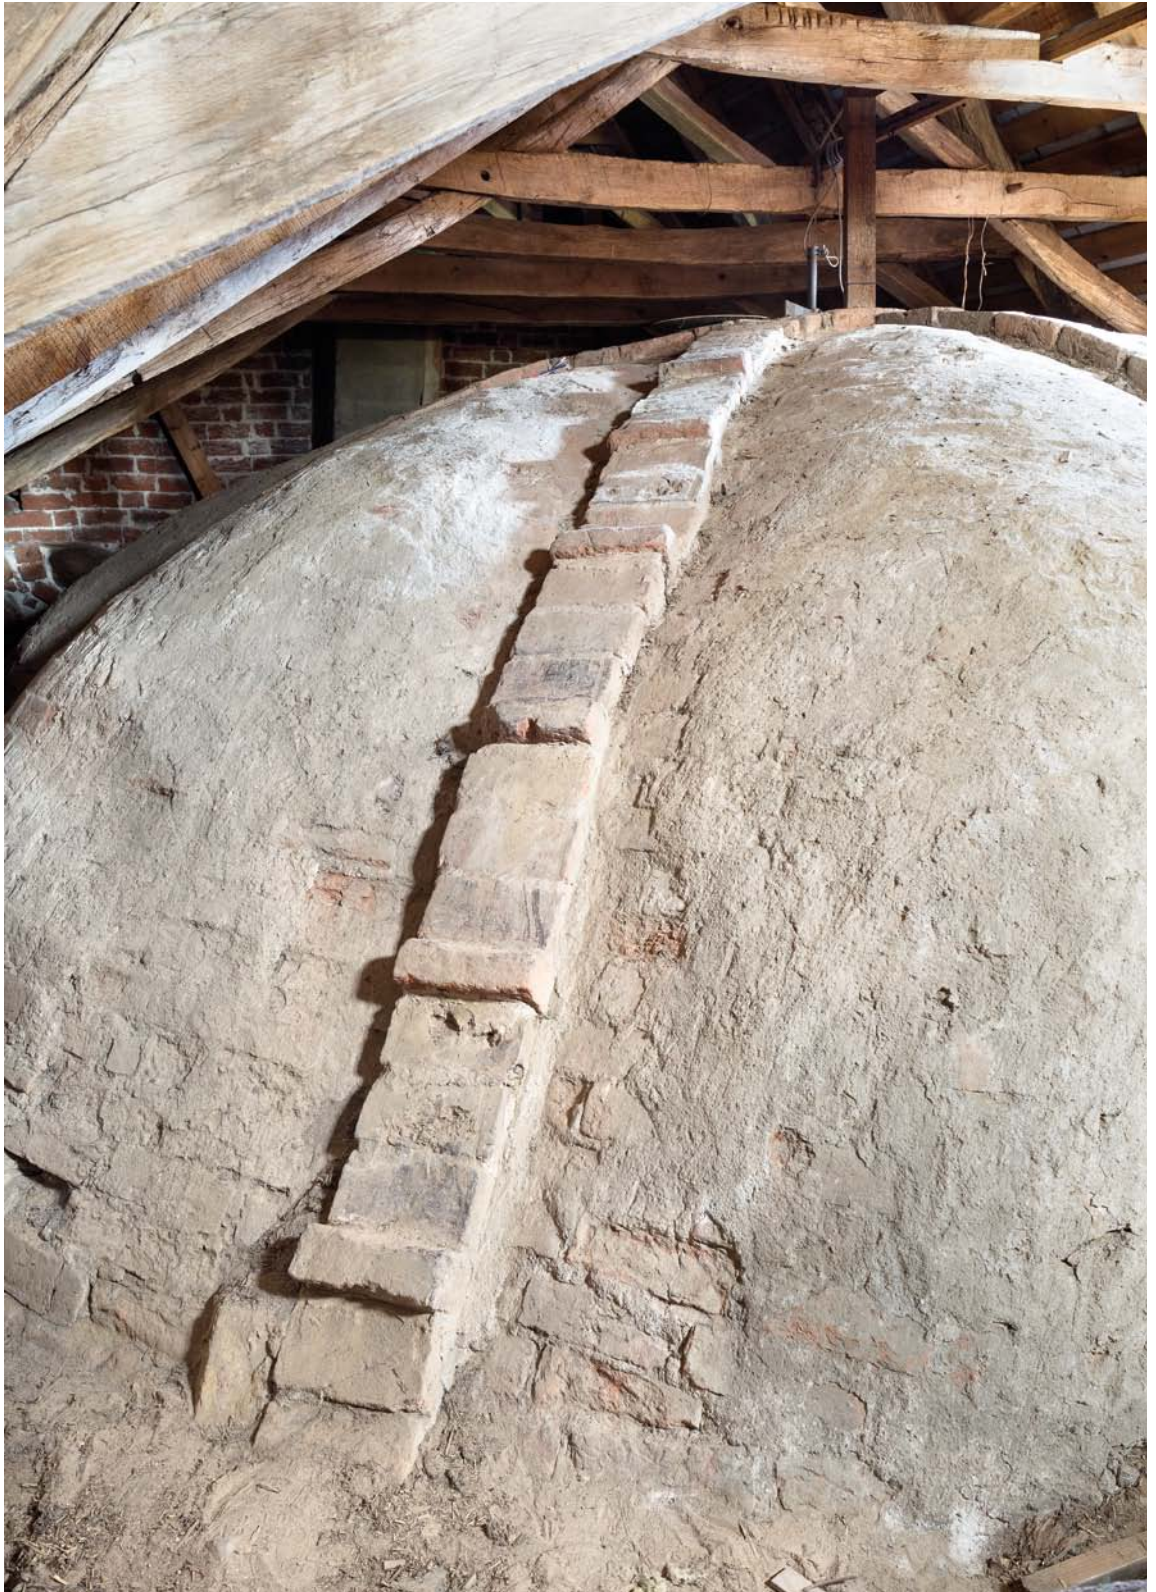
Fig. 18. Hvælvet over nordre korsarm set fra sydvest (s. 2013). Foto Arnold Mikkelsen 2014. – *Das Gewölbe über dem nördlichen Kreuzarm aus Südwesten.*

Korsarmens indre, der belyses via et rundbuet vindue i østmuren, åbner sig mod korsskæringen via en rundbuet arkade med et retkantet, to skifter højt kragbånd. Rummet dækkes af et ottedelt *hvælv* med forlæg i murene og med cirkulær åbning i toppen. Den irregulære skiftegang i rummets hjørner skyldes dog formentlig, at hvælvet oprindeligt var planlagt med piller. Over loftet er kvartstensribberne forsynet med halvstensbrede, lette overribber, mod sydvest dog helstens og forsynet med trinsten for hver fjerde. I overribberne er anvendt tre retkantede ribbesten med nakke (fig. 19-20).

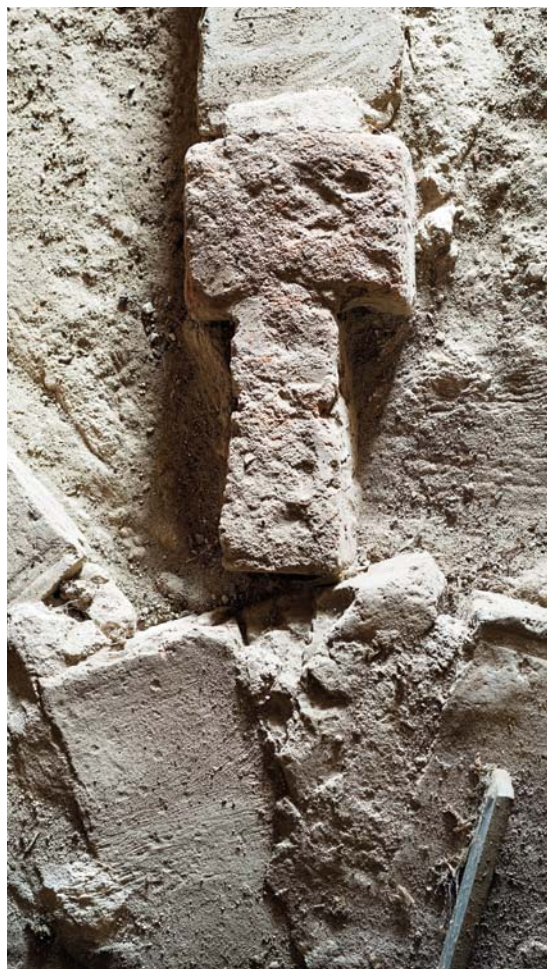
Fig. 19. Detalje af hvælvet i nordre korsarm. Ribbesten anvendt i overribben (s. 2013). Foto Arnold Mikkelsen 2014. – *Detail von Gewölbe im nördlichen Kreuzarm. In Oberrippe verwendete Rippensteine.*

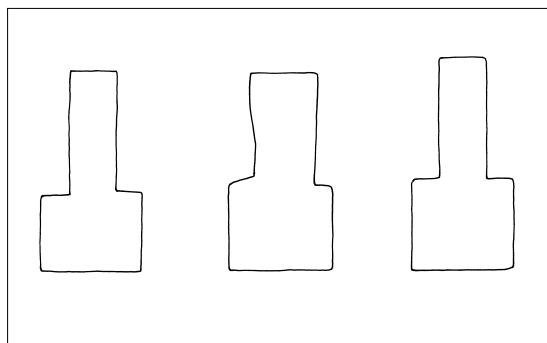
Fig. 20. Ribbesten i nordre korsarms overribber (s. 2013). 1:10. Målt og tegnet af Anders C. Christensen 2014. – *Rippensteine in den Oberrippen des nördlichen Kreuzarms.*

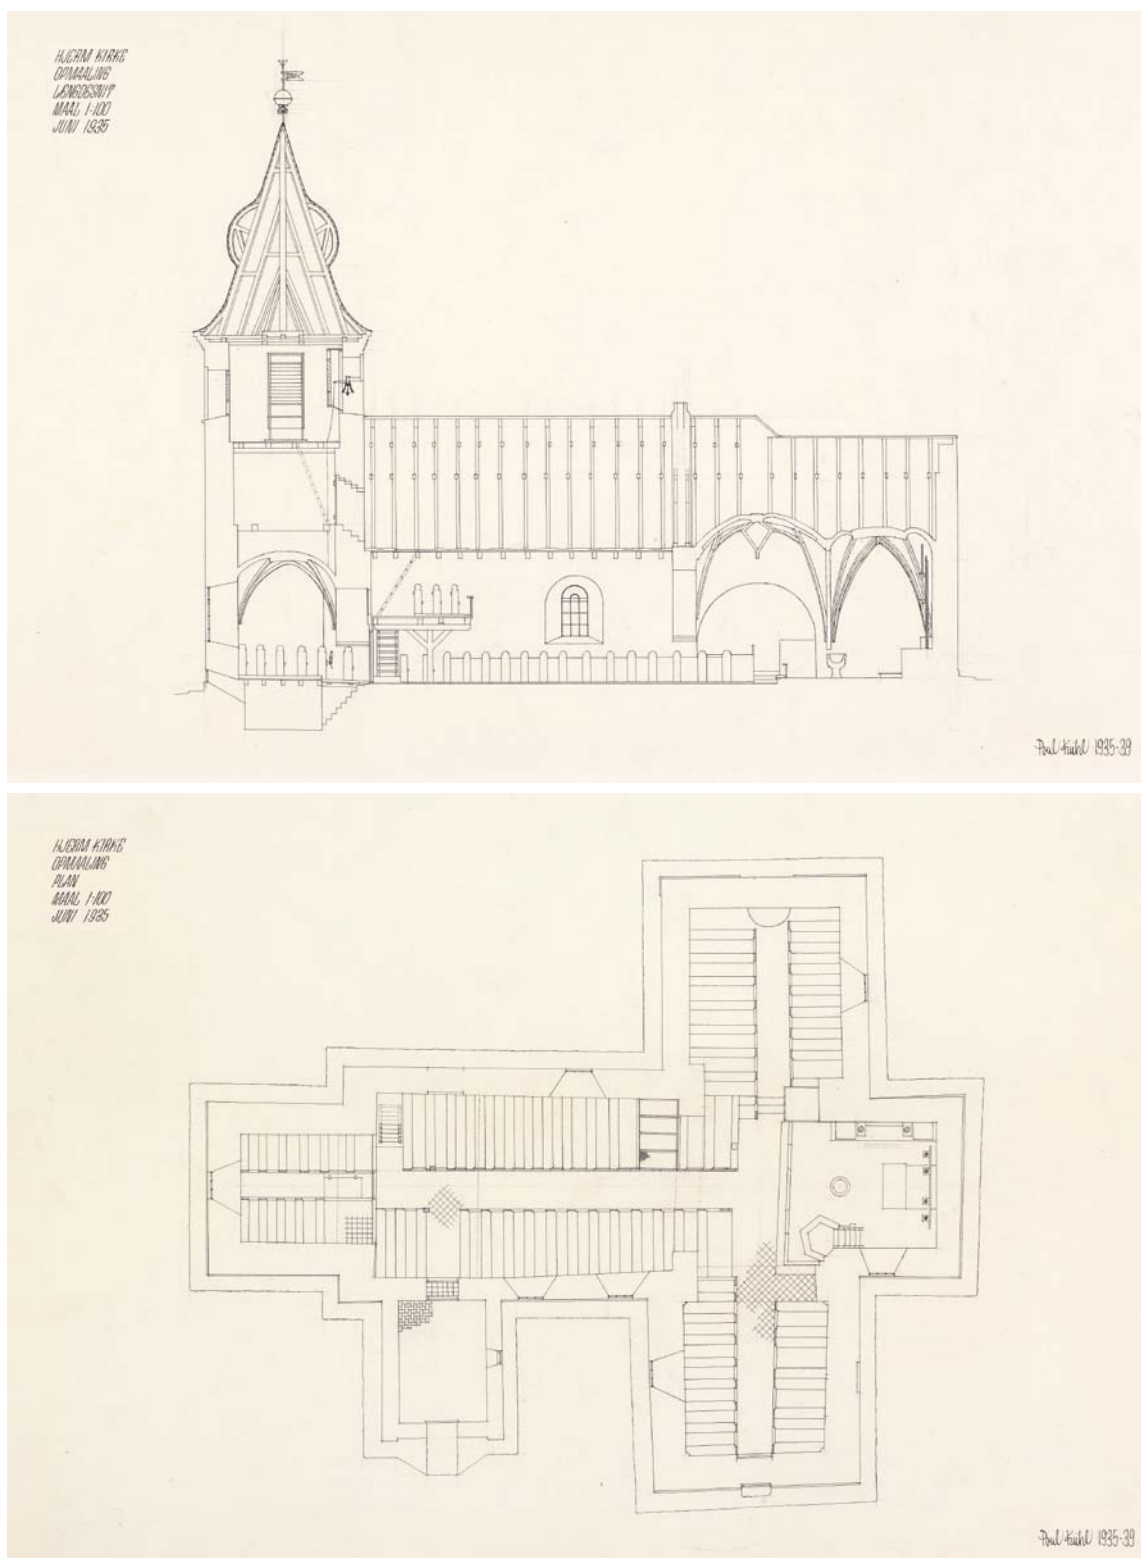
Fig. 21a-b. Plan og snit. 1:300. Målt og tegnet af Poul Kühnl 1935-39. Danmarks Kunstbibliotek. – *Grundriss und Schnitt*.
